県有建築物保全点検調査結果票 (チェックリスト)

建物名称：実験調整棟

棟番号：11

①用途：事務所（講義及び収穫物調査） ②延べ面積：97.2㎡ ③階数：1階 ④竣工年度：昭和52年度

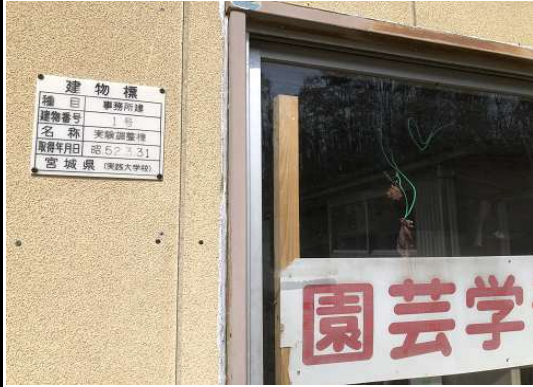
2	調査項目： 2 建築物の外部 (6)～(10) 外壁（躯体等）	外壁躯体の劣化及び損傷の状況

確認事項 <input checked="" type="checkbox"/> 著しいひび割れはないか <input checked="" type="checkbox"/> 鉄筋が露出していないか <input checked="" type="checkbox"/> 腐食や欠損はないか <input checked="" type="checkbox"/> 著しい錆びはないか
		特記事項
		結果 <input checked="" type="checkbox"/> 支障なし <input type="checkbox"/> 要注意 <input type="checkbox"/> 要是正

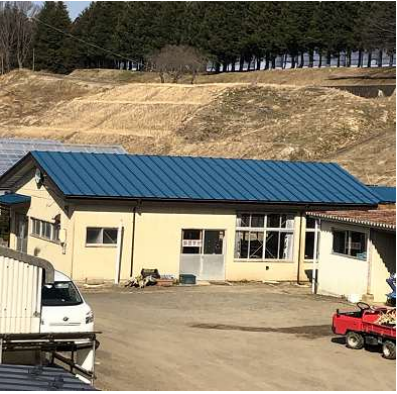
7	調査項目： 3 屋上及び屋根 (5) 屋上周り（屋上面を除く）	排水溝の劣化及び損傷の状況

確認事項 <input checked="" type="checkbox"/> 著しいひび割れはないか <input checked="" type="checkbox"/> 腐食や欠損はないか <input checked="" type="checkbox"/> 水が貯まっていないか
		特記事項
		結果 <input checked="" type="checkbox"/> 支障なし <input type="checkbox"/> 要注意 <input type="checkbox"/> 要是正

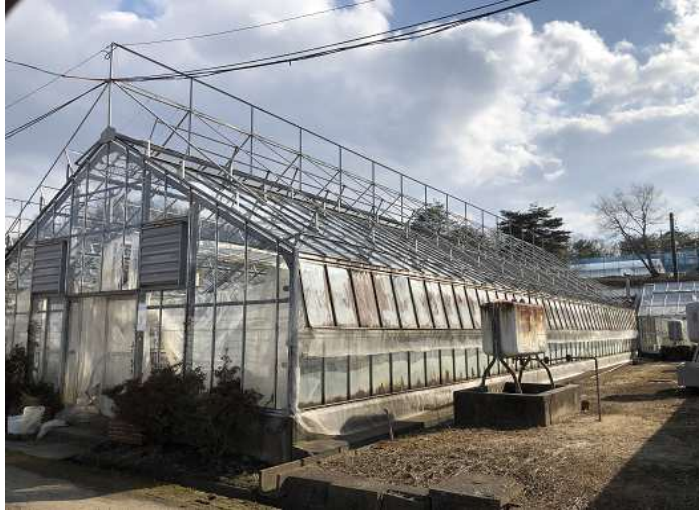
1	調査項目：2 建築物の外部 (2) 基礎	基礎の劣化及び損傷の状況

確認事項 <input checked="" type="checkbox"/> 鉄筋が露出していないか <input checked="" type="checkbox"/> 著しいひび割れはないか <input checked="" type="checkbox"/> 欠損はないか
		特記事項
		結果 <input checked="" type="checkbox"/> 支障なし <input type="checkbox"/> 要注意 <input type="checkbox"/> 要是正

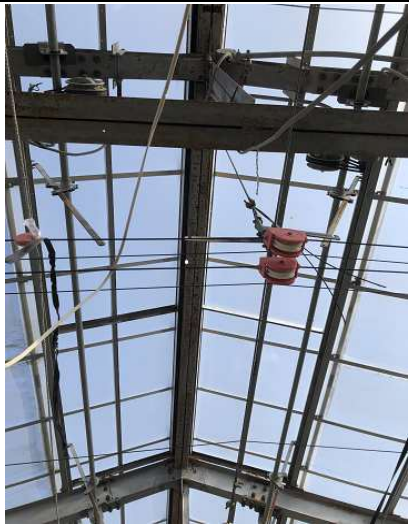
7	調査項目： 3 屋上及び屋根 (5) 屋上周り（屋上面を除く）	排水溝の劣化及び損傷の状況	
		確認事項	<input checked="" type="checkbox"/> 著しいひび割れはないか <input checked="" type="checkbox"/> 腐食や欠損はないか <input checked="" type="checkbox"/> 水が貯まっていないか
		特記事項

結果	<input checked="" type="checkbox"/> 支障なし <input type="checkbox"/> 要注意 <input type="checkbox"/> 要是正

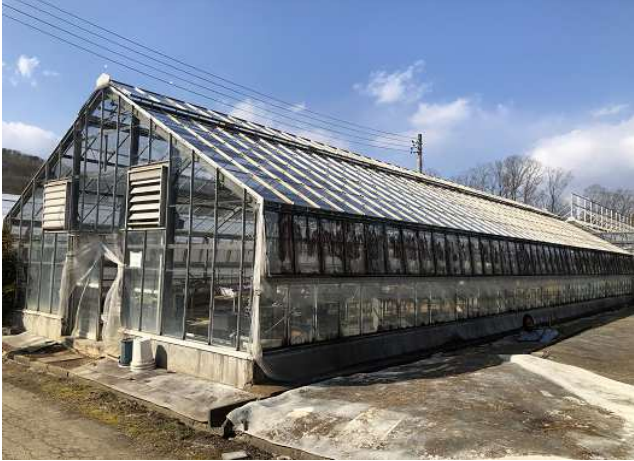
1	調査項目：2 建築物の外部 (2) 基礎	基礎の劣化及び損傷の状況

確認事項 <input checked="" type="checkbox"/> 鉄筋が露出していないか <input checked="" type="checkbox"/> 著しいひび割れはないか <input checked="" type="checkbox"/> 欠損はないか
		特記事項
		結果 <input checked="" type="checkbox"/> 支障なし <input type="checkbox"/> 要注意 <input type="checkbox"/> 要是正

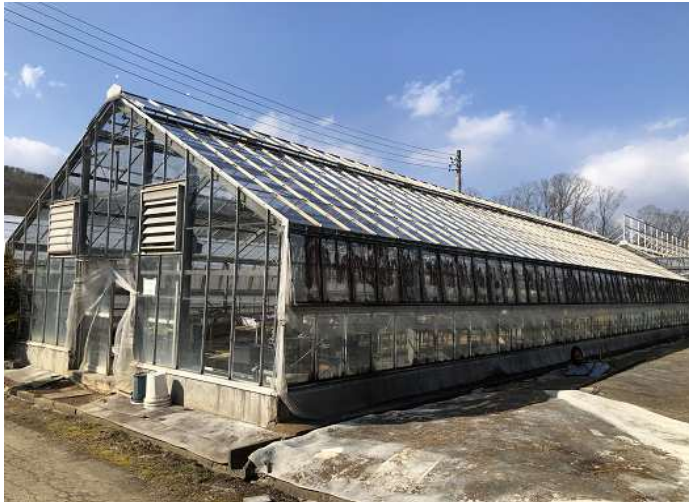
3	調査項目：2 建築物の外部 (11)～(14) 外壁（外装仕上げ材等）	タイル、モルタル等の劣化及び損傷の状況並びに雨漏れの状況

確認事項 <input checked="" type="checkbox"/> 浮きや剥落はないか <input checked="" type="checkbox"/> 著しいひび割れはないか <input checked="" type="checkbox"/> 腐食や欠損はないか <input checked="" type="checkbox"/> 著しい錆びはないか <input checked="" type="checkbox"/> 雨漏れはないか <input checked="" type="checkbox"/> シーリング材は劣化していないか
		特記事項
		結果 <input checked="" type="checkbox"/> 支障なし <input type="checkbox"/> 要注意 <input type="checkbox"/> 要是正

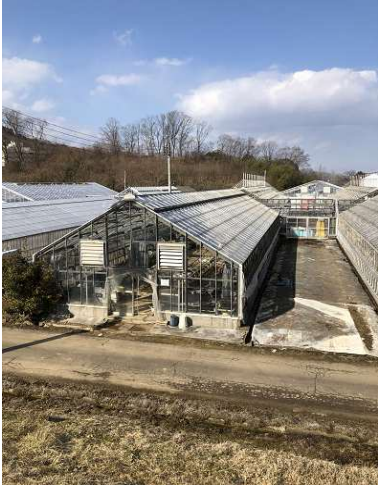
7	調査項目： 3 屋上及び屋根 (5) 屋上周り（屋上面を除く）	排水溝の劣化及び損傷の状況	
		確認事項	<input checked="" type="checkbox"/> 著しいひび割れはないか <input checked="" type="checkbox"/> 腐食や欠損はないか <input checked="" type="checkbox"/> 水が貯まっていないか
		特記事項

結果	<input checked="" type="checkbox"/> 支障なし <input type="checkbox"/> 要注意 <input type="checkbox"/> 要是正

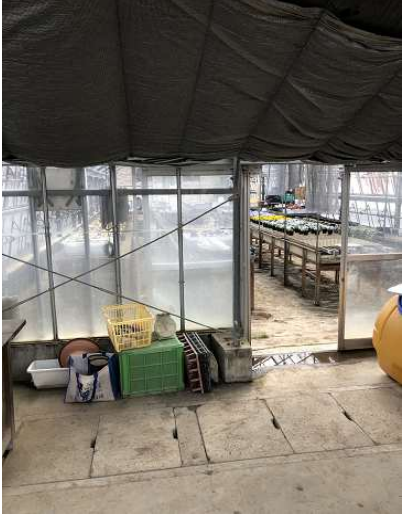
1	調査項目：2 建築物の外部 (2) 基礎	基礎の劣化及び損傷の状況

確認事項	<input checked="" type="checkbox"/> 鉄筋が露出していないか <input checked="" type="checkbox"/> 著しいひび割れはないか <input checked="" type="checkbox"/> 欠損はないか	特記事項	結果	<input checked="" type="checkbox"/> 支障なし <input type="checkbox"/> 要注意 <input type="checkbox"/> 要是正
確認事項	<input checked="" type="checkbox"/> 鉄筋が露出していないか <input checked="" type="checkbox"/> 著しいひび割れはないか <input checked="" type="checkbox"/> 欠損はないか							
特記事項							
結果	<input checked="" type="checkbox"/> 支障なし <input type="checkbox"/> 要注意 <input type="checkbox"/> 要是正

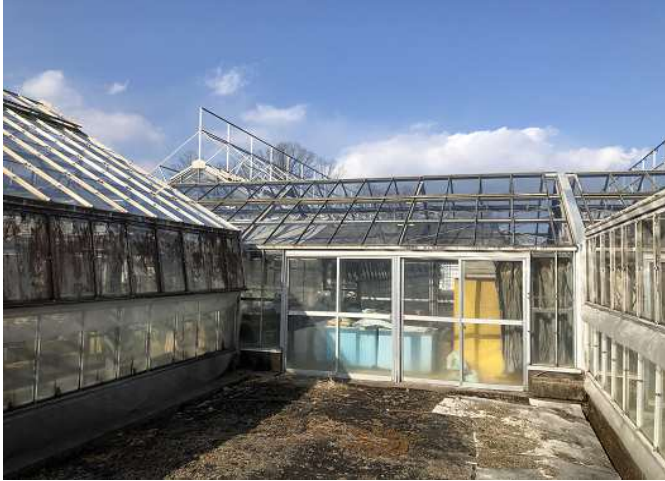
2	調査項目：2 建築物の外部 (6)～(10) 外壁（躯体等）	外壁躯体の劣化及び損傷の状況

確認事項	<input checked="" type="checkbox"/> 著しいひび割れはないか <input checked="" type="checkbox"/> 鉄筋が露出していないか <input checked="" type="checkbox"/> 腐食や欠損はないか <input checked="" type="checkbox"/> 著しい錆びはないか	特記事項	結果	<input checked="" type="checkbox"/> 支障なし <input type="checkbox"/> 要注意 <input type="checkbox"/> 要是正
確認事項	<input checked="" type="checkbox"/> 著しいひび割れはないか <input checked="" type="checkbox"/> 鉄筋が露出していないか <input checked="" type="checkbox"/> 腐食や欠損はないか <input checked="" type="checkbox"/> 著しい錆びはないか							
特記事項							
結果	<input checked="" type="checkbox"/> 支障なし <input type="checkbox"/> 要注意 <input type="checkbox"/> 要是正

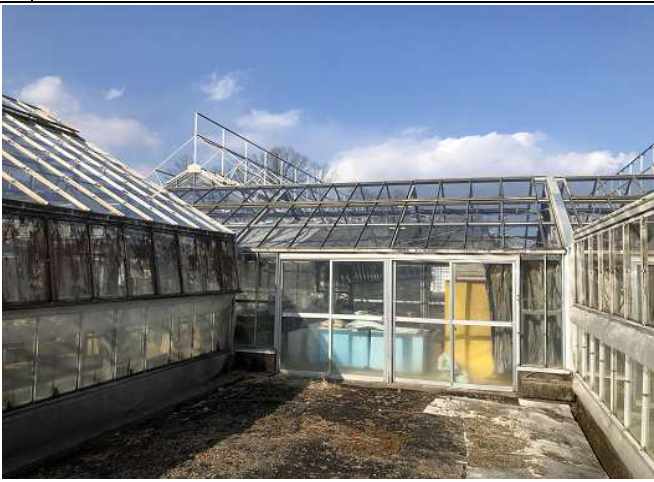
3	調査項目：2 建築物の外部 (11)～(14) 外壁（外装仕上げ材等）	タイル、モルタル等の劣化及び損傷の状況並びに雨漏れの状況

確認事項	<input checked="" type="checkbox"/> 浮きや剥落はないか <input checked="" type="checkbox"/> 著しいひび割れはないか <input checked="" type="checkbox"/> 腐食や欠損はないか <input checked="" type="checkbox"/> 著しい錆びはないか <input checked="" type="checkbox"/> 雨漏れはないか <input checked="" type="checkbox"/> シーリング材は劣化していないか	特記事項	結果	<input checked="" type="checkbox"/> 支障なし <input type="checkbox"/> 要注意 <input type="checkbox"/> 要是正
確認事項	<input checked="" type="checkbox"/> 浮きや剥落はないか <input checked="" type="checkbox"/> 著しいひび割れはないか <input checked="" type="checkbox"/> 腐食や欠損はないか <input checked="" type="checkbox"/> 著しい錆びはないか <input checked="" type="checkbox"/> 雨漏れはないか <input checked="" type="checkbox"/> シーリング材は劣化していないか							
特記事項							
結果	<input checked="" type="checkbox"/> 支障なし <input type="checkbox"/> 要注意 <input type="checkbox"/> 要是正

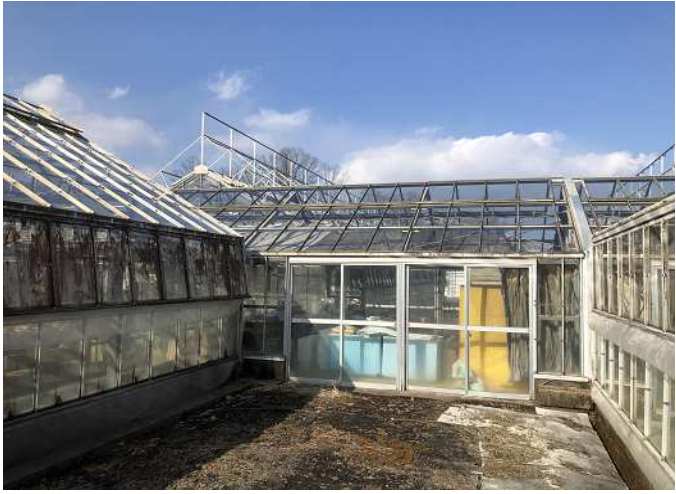
4	調査項目： 2 建築物の外部 (15) 外壁（窓サッシ等）	サッシ等の劣化及び損傷の状況並びに 雨漏れの状況

確認事項	<input checked="" type="checkbox"/> サッシに変形はないか <input checked="" type="checkbox"/> ガラスにひび割れはないか <input checked="" type="checkbox"/> 雨漏れはないか	特記事項		結果	<input checked="" type="checkbox"/> 支障なし <input type="checkbox"/> 要注意 <input type="checkbox"/> 要是正
確認事項	<input checked="" type="checkbox"/> サッシに変形はないか <input checked="" type="checkbox"/> ガラスにひび割れはないか <input checked="" type="checkbox"/> 雨漏れはないか							
特記事項								
結果	<input checked="" type="checkbox"/> 支障なし <input type="checkbox"/> 要注意 <input type="checkbox"/> 要是正

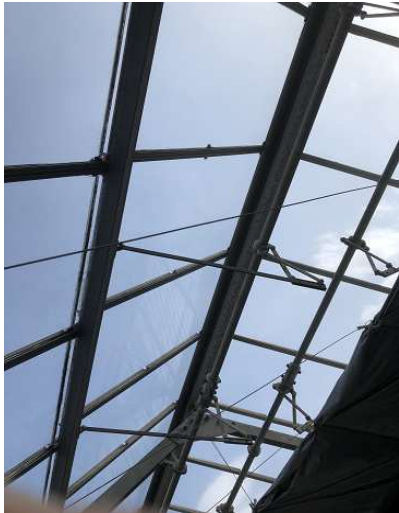
7	調査項目： 3 屋上及び屋根 (5) 屋上周り（屋上面を除く）	排水溝の劣化及び損傷の状況

確認事項 <input checked="" type="checkbox"/> 著しいひび割れはないか <input checked="" type="checkbox"/> 腐食や欠損はないか <input checked="" type="checkbox"/> 水が貯まっていないか
			特記事項
結果		<input checked="" type="checkbox"/> 支障なし <input type="checkbox"/> 要注意 <input type="checkbox"/> 要是正

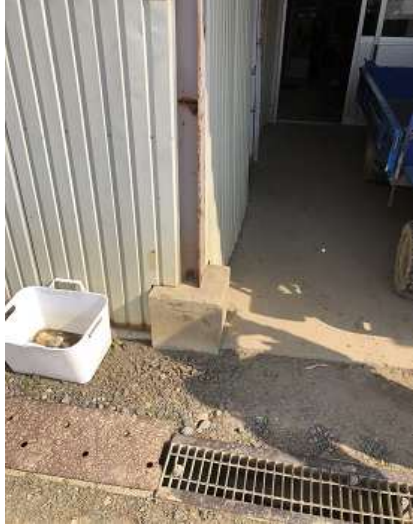
1	調査項目：2 建築物の外部 (2) 基礎	基礎の劣化及び損傷の状況

確認事項	<input checked="" type="checkbox"/> 鉄筋が露出していないか <input checked="" type="checkbox"/> 著しいひび割れはないか <input checked="" type="checkbox"/> 欠損はないか	特記事項	_____ _____ _____	結果	<input checked="" type="checkbox"/> 支障なし <input type="checkbox"/> 要注意 <input type="checkbox"/> 要是正
確認事項	<input checked="" type="checkbox"/> 鉄筋が露出していないか <input checked="" type="checkbox"/> 著しいひび割れはないか <input checked="" type="checkbox"/> 欠損はないか							
特記事項	_____ _____ _____							
結果	<input checked="" type="checkbox"/> 支障なし <input type="checkbox"/> 要注意 <input type="checkbox"/> 要是正

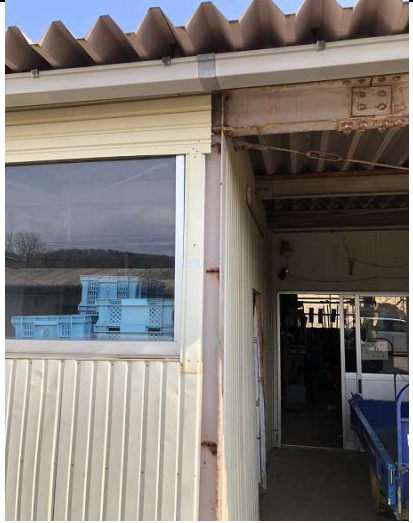
2	調査項目：2 建築物の外部 (6)～(10) 外壁（躯体等）	外壁躯体の劣化及び損傷の状況

確認事項	<input checked="" type="checkbox"/> 著しいひび割れはないか <input checked="" type="checkbox"/> 鉄筋が露出していないか <input checked="" type="checkbox"/> 腐食や欠損はないか <input checked="" type="checkbox"/> 著しい錆びはないか	特記事項	_____ _____ _____	結果	<input checked="" type="checkbox"/> 支障なし <input type="checkbox"/> 要注意 <input type="checkbox"/> 要是正
確認事項	<input checked="" type="checkbox"/> 著しいひび割れはないか <input checked="" type="checkbox"/> 鉄筋が露出していないか <input checked="" type="checkbox"/> 腐食や欠損はないか <input checked="" type="checkbox"/> 著しい錆びはないか							
特記事項	_____ _____ _____							
結果	<input checked="" type="checkbox"/> 支障なし <input type="checkbox"/> 要注意 <input type="checkbox"/> 要是正

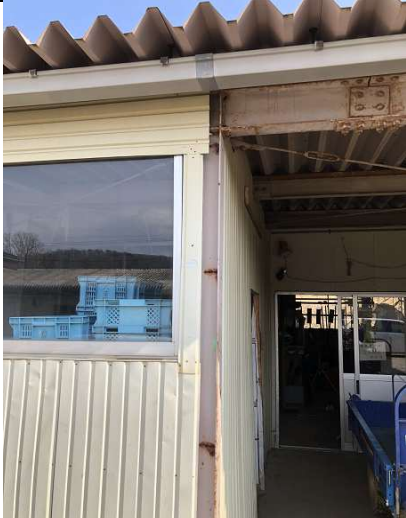
4	調査項目： 2 建築物の外部 (15) 外壁（窓サッシ等）	サッシ等の劣化及び損傷の状況並びに 雨漏れの状況

確認事項 <input checked="" type="checkbox"/> サッシに変形はないか <input checked="" type="checkbox"/> ガラスにひび割れはないか <input checked="" type="checkbox"/> 雨漏れはないか
		特記事項
		結果 <input checked="" type="checkbox"/> 支障なし <input type="checkbox"/> 要注意 <input type="checkbox"/> 要是正

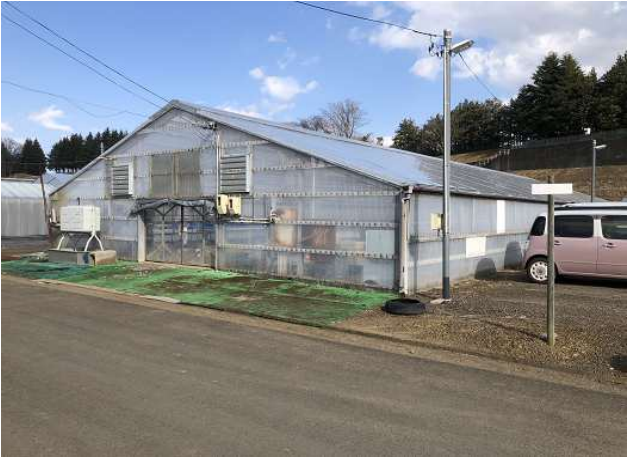
1	調査項目：2 建築物の外部 (2) 基礎	基礎の劣化及び損傷の状況

<p>確認事項</p> <ul style="list-style-type: none"> ✓ 鉄筋が露出していないか ✓ 著しいひび割れはないか ✓ 欠損はないか <p>特記事項</p>
		<p>結果</p> <input checked="" type="checkbox"/> 支障なし <input type="checkbox"/> 要注意 <input type="checkbox"/> 要是正

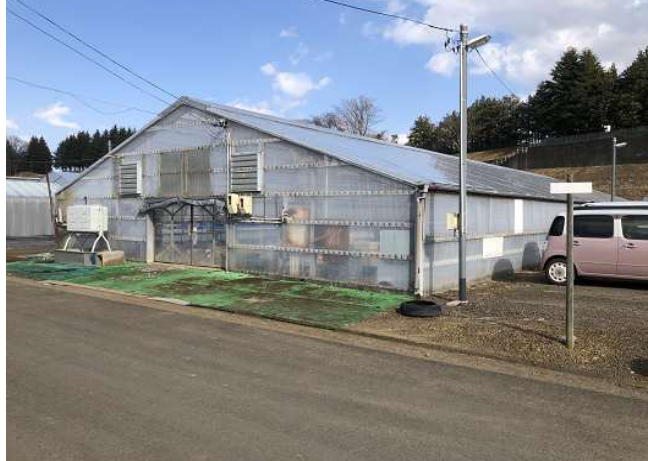
3	調査項目：2 建築物の外部 (11)～(14) 外壁（外装仕上げ材等）	タイル、モルタル等の劣化及び損傷の状況並びに雨漏れの状況

<p>確認事項</p> <ul style="list-style-type: none"> ✓ 浮きや剥落はないか ✓ 著しいひび割れはないか ✓ 腐食や欠損はないか ✓ 著しい錆びはないか ✓ 雨漏れはないか ✓ シーリング材は劣化していないか <p>特記事項</p>
		<p>結果</p> <input checked="" type="checkbox"/> 支障なし <input type="checkbox"/> 要注意 <input type="checkbox"/> 要是正

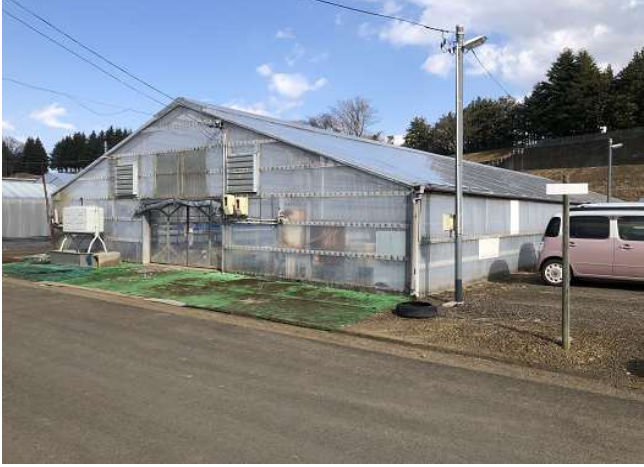
4	調査項目： 2 建築物の外部 (15) 外壁（窓サッシ等）

サッシ等の劣化及び損傷の状況並びに 雨漏れの状況
			確認事項 <input checked="" type="checkbox"/> サッシに変形はないか <input checked="" type="checkbox"/> ガラスにひび割れはないか <input checked="" type="checkbox"/> 雨漏れはないか
			特記事項 サッシが劣化している。
結果			<input type="checkbox"/> 支障なし <input checked="" type="checkbox"/> 要注意 <input type="checkbox"/> 要是正

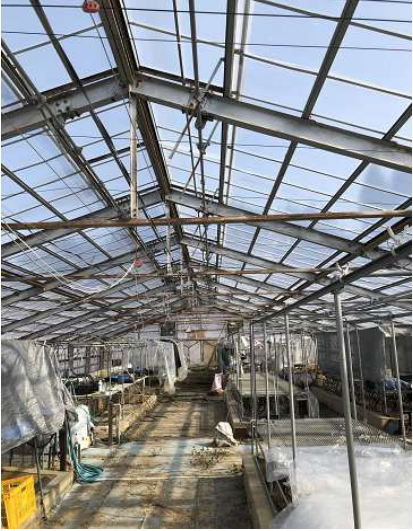
7	調査項目： 3 屋上及び屋根 (5) 屋上周り（屋上面を除く）	排水溝の劣化及び損傷の状況	
		確認事項	<input checked="" type="checkbox"/> 著しいひび割れはないか <input checked="" type="checkbox"/> 腐食や欠損はないか <input checked="" type="checkbox"/> 水が貯まっていないか
		特記事項

結果	<input checked="" type="checkbox"/> 支障なし <input type="checkbox"/> 要注意 <input type="checkbox"/> 要是正

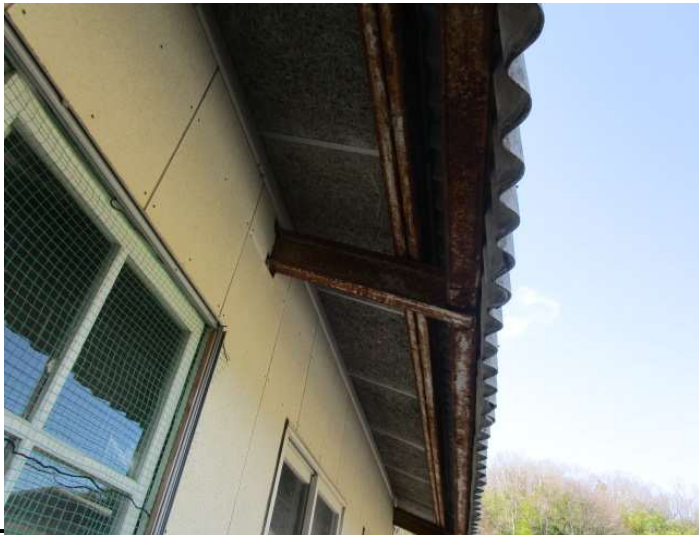
8	調査項目： 3 屋上及び屋根 (2)～(4) 屋上周り（屋上面を除く）	屋根の劣化及び損傷の状況並びに雨漏れの状況	
		確認事項	<input checked="" type="checkbox"/> 著しいひび割れはないか <input checked="" type="checkbox"/> 欠損はないか <input checked="" type="checkbox"/> 雨漏れはないか
		特記事項	さびが生じている
結果		<input type="checkbox"/> 支障なし <input checked="" type="checkbox"/> 要注意 <input type="checkbox"/> 要是正

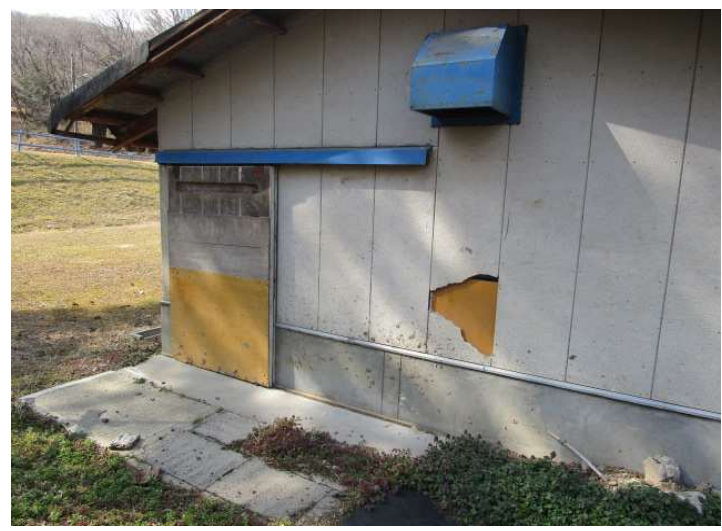
3	調査項目：2 建築物の外部 (11)～(14) 外壁（外装仕上げ材等）	タイル、モルタル等の劣化及び損傷の状況並びに雨漏れの状況

確認事項	<input checked="" type="checkbox"/> 浮きや剥落はないか <input checked="" type="checkbox"/> 著しいひび割れはないか <input checked="" type="checkbox"/> 腐食や欠損はないか <input checked="" type="checkbox"/> 著しい錆びはないか <input checked="" type="checkbox"/> 雨漏れはないか <input checked="" type="checkbox"/> シーリング材は劣化していないか
	特記事項	外壁のはがれが生じている
	結果	<input type="checkbox"/> 支障なし <input checked="" type="checkbox"/> 要注意 <input type="checkbox"/> 要是正

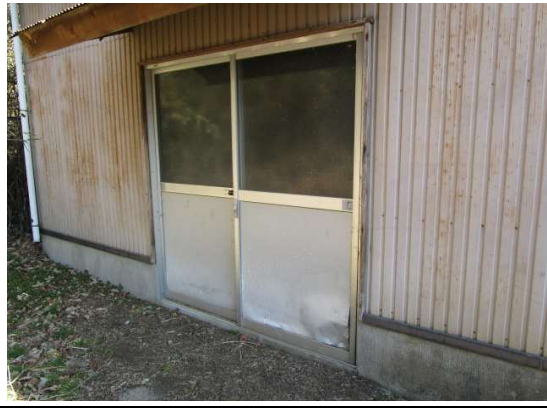
4	調査項目： 2 建築物の外部 (15) 外壁（窓サッシ等）	サッシ等の劣化及び損傷の状況並びに雨漏れの状況

確認事項	<input checked="" type="checkbox"/> サッシに変形はないか <input checked="" type="checkbox"/> ガラスにひび割れはないか <input checked="" type="checkbox"/> 雨漏れはないか
	特記事項	<input type="checkbox"/> 入口ドアのゆがみが生じている
	結果	<input type="checkbox"/> 支障なし <input checked="" type="checkbox"/> 要注意 <input type="checkbox"/> 要是正

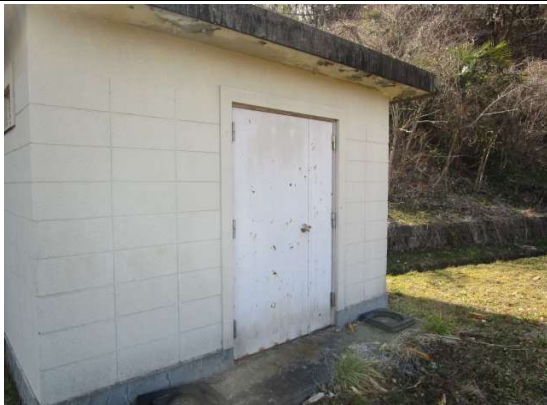
4	調査項目： 2 建築物の外部 (15) 外壁（窓サッシ等）	サッシ等の劣化及び損傷の状況並びに雨漏れの状況

確認事項	<input checked="" type="checkbox"/> サッシに変形はないか <input checked="" type="checkbox"/> ガラスにひび割れはないか <input checked="" type="checkbox"/> 雨漏れはないか
	特記事項	<input type="checkbox"/> 支障なし <input checked="" type="checkbox"/> 要注意 <input type="checkbox"/> 要是正 入口ドアにさびが生じている
結果		<input type="checkbox"/> 支障なし <input checked="" type="checkbox"/> 要注意 <input type="checkbox"/> 要是正

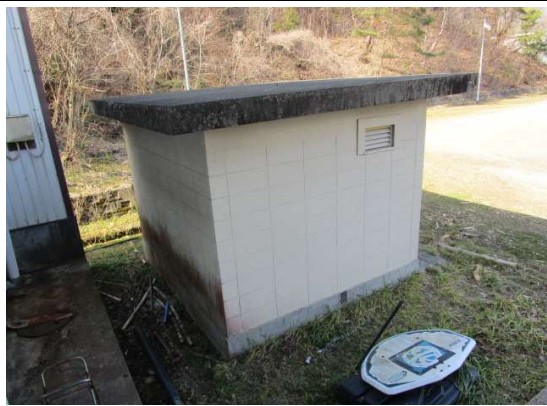
5	調査項目： 3 屋上及び屋根 (1) 屋上面	屋上面の劣化及び損傷の状況並びに雨漏れの状況

確認事項	<input checked="" type="checkbox"/> 著しいひび割れはないか <input checked="" type="checkbox"/> 浮きはないか <input checked="" type="checkbox"/> 防水シート内に水が貯まっていないか <input checked="" type="checkbox"/> 雨漏れはないか
	特記事項	
結果		<input checked="" type="checkbox"/> 支障なし <input type="checkbox"/> 要注意 <input type="checkbox"/> 要是正

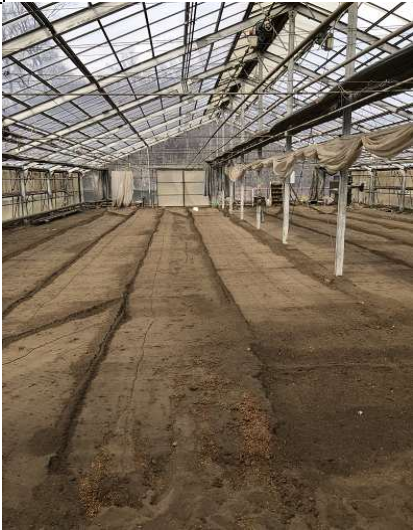
1	調査項目：2 建築物の外部 (2) 基礎	基礎の劣化及び損傷の状況

確認事項 ✓ 鉄筋が露出していないか ✓ 著しいひび割れはないか ✓ 欠損はないか
			特記事項
結果		<input checked="" type="checkbox"/> 支障なし <input type="checkbox"/> 要注意 <input type="checkbox"/> 要是正

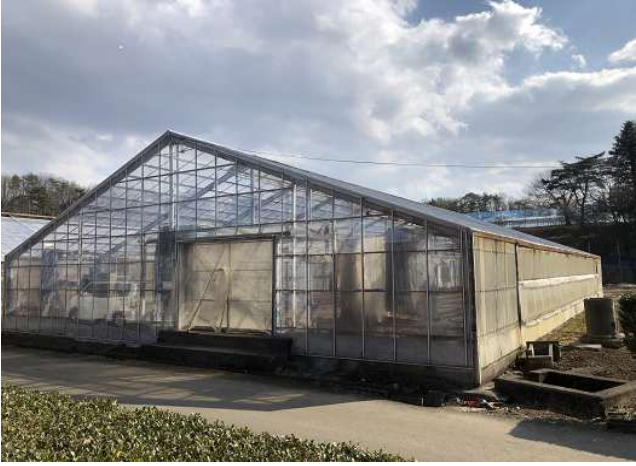
4	調査項目： 2 建築物の外部 (15) 外壁 (窓サッシ等)	サッシ等の劣化及び損傷の状況並びに 雨漏れの状況

<table><tr> <td data-bbox="924 219 965 452">確認事項</td> <td data-bbox="965 219 1406 452"> <input checked="" type="checkbox"/> サッシに変形はないか <input checked="" type="checkbox"/> ガラスにひび割れはないか <input checked="" type="checkbox"/> 雨漏れはないか </td> </tr><tr> <td data-bbox="924 452 965 685">特記事項</td> <td data-bbox="965 452 1406 685">窓サッシが錆びている。</td> </tr></table>

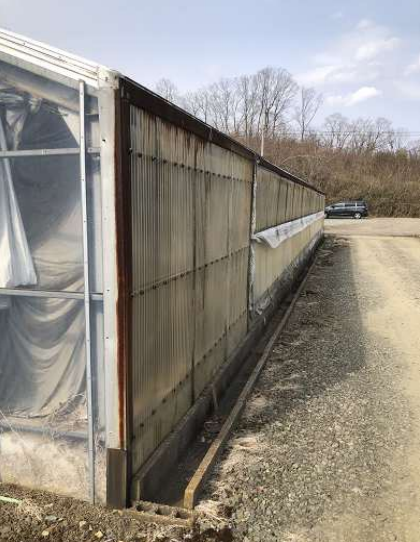
1	調査項目：2 建築物の外部 (2) 基礎	基礎の劣化及び損傷の状況

確認事項	✓ 鉄筋が露出していないか ✓ 著しいひび割れはないか ✓ 欠損はないか	特記事項	_____ _____ _____	結果	<input checked="" type="checkbox"/> 支障なし <input type="checkbox"/> 要注意 <input type="checkbox"/> 要是正
確認事項	✓ 鉄筋が露出していないか ✓ 著しいひび割れはないか ✓ 欠損はないか							
特記事項	_____ _____ _____							
結果	<input checked="" type="checkbox"/> 支障なし <input type="checkbox"/> 要注意 <input type="checkbox"/> 要是正

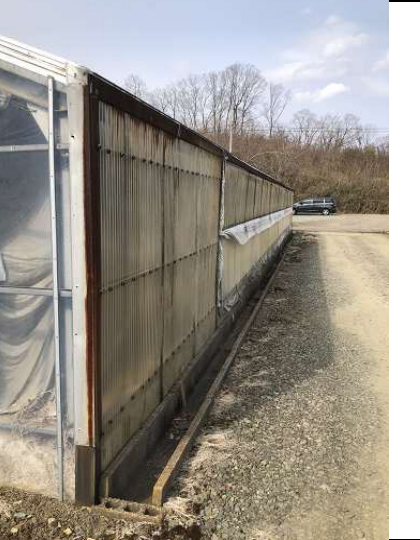
2	調査項目：2 建築物の外部 (6)～(10) 外壁（躯体等）	外壁躯体の劣化及び損傷の状況

<table><tr> <td data-bbox="917 887 965 1126">確認事項</td> <td data-bbox="965 887 1418 1126"> ✓ 著しいひび割れはないか ✓ 鉄筋が露出していないか ✓ 腐食や欠損はないか ✓ 著しい錆びはないか </td> </tr><tr> <td data-bbox="917 1126 965 1366">特記事項</td> <td data-bbox="965 1126 1418 1366"> 外壁躯体が錆びている。 _____ _____ </td> </tr></table>

確認事項	✓ 著しいひび割れはないか ✓ 鉄筋が露出していないか ✓ 腐食や欠損はないか ✓ 著しい錆びはないか	特記事項	外壁躯体が錆びている。 _____ _____	結果	<input type="checkbox"/> 支障なし <input checked="" type="checkbox"/> 要注意 <input type="checkbox"/> 要是正
確認事項	✓ 著しいひび割れはないか ✓ 鉄筋が露出していないか ✓ 腐食や欠損はないか ✓ 著しい錆びはないか							
特記事項	外壁躯体が錆びている。 _____ _____							
結果	<input type="checkbox"/> 支障なし <input checked="" type="checkbox"/> 要注意 <input type="checkbox"/> 要是正

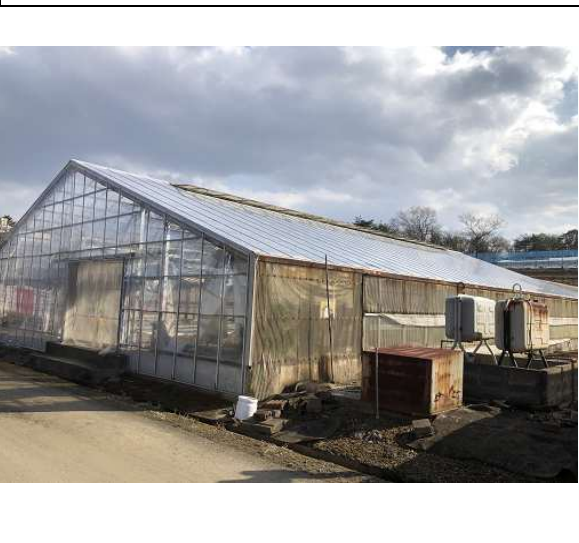
3	調査項目：2 建築物の外部 (11)～(14) 外壁（外装仕上げ材等）	タイル、モルタル等の劣化及び損傷の 状況並びに雨漏れの状況

確認事項	✓ 浮きや剥落はないか ✓ 著しいひび割れはないか ✓ 腐食や欠損はないか ✓ 著しい錆びはないか ✓ 雨漏れはないか ✓ シーリング材は劣化していないか	特記事項	_____ _____ _____	結果	<input checked="" type="checkbox"/> 支障なし <input type="checkbox"/> 要注意 <input type="checkbox"/> 要是正
確認事項	✓ 浮きや剥落はないか ✓ 著しいひび割れはないか ✓ 腐食や欠損はないか ✓ 著しい錆びはないか ✓ 雨漏れはないか ✓ シーリング材は劣化していないか							
特記事項	_____ _____ _____							
結果	<input checked="" type="checkbox"/> 支障なし <input type="checkbox"/> 要注意 <input type="checkbox"/> 要是正

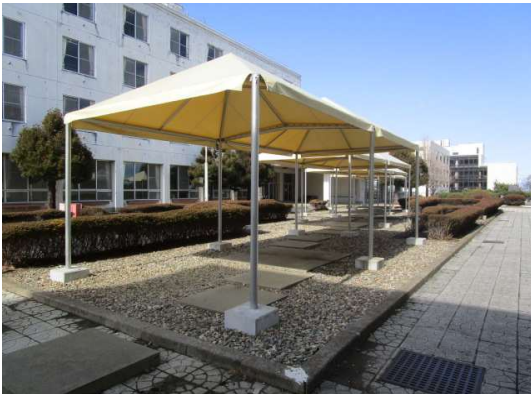
2	調査項目：2 建築物の外部 (6)～(10) 外壁（躯体等）	外壁躯体の劣化及び損傷の状況	
		確認事項

<input checked="" type="checkbox"/> 著しいひび割れはないか <input checked="" type="checkbox"/> 鉄筋が露出していないか <input checked="" type="checkbox"/> 腐食や欠損はないか <input checked="" type="checkbox"/> 著しい錆びはないか
			特記事項
			結果 <input checked="" type="checkbox"/> 支障なし <input type="checkbox"/> 要注意 <input type="checkbox"/> 要是正

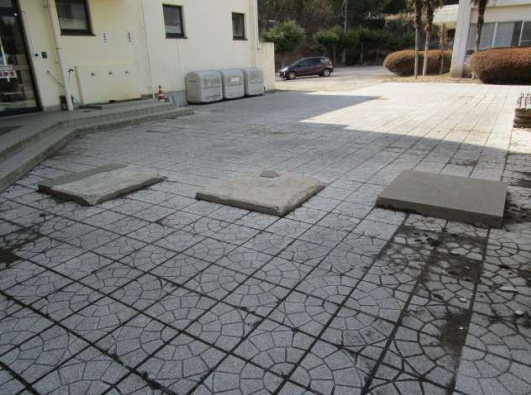
3	調査項目：2 建築物の外部 (11)～(14) 外壁（外装仕上げ材等）	タイル、モルタル等の劣化及び損傷の状況並びに雨漏れの状況	
		確認事項

<input checked="" type="checkbox"/> 浮きや剥落はないか <input checked="" type="checkbox"/> 著しいひび割れはないか <input checked="" type="checkbox"/> 腐食や欠損はないか <input checked="" type="checkbox"/> 著しい錆びはないか <input checked="" type="checkbox"/> 雨漏れはないか <input checked="" type="checkbox"/> シーリング材は劣化していないか
			特記事項 敷石の割れ、欠け、ひび割れあり
			結果 <input type="checkbox"/> 支障なし <input checked="" type="checkbox"/> 要注意 <input type="checkbox"/> 要是正

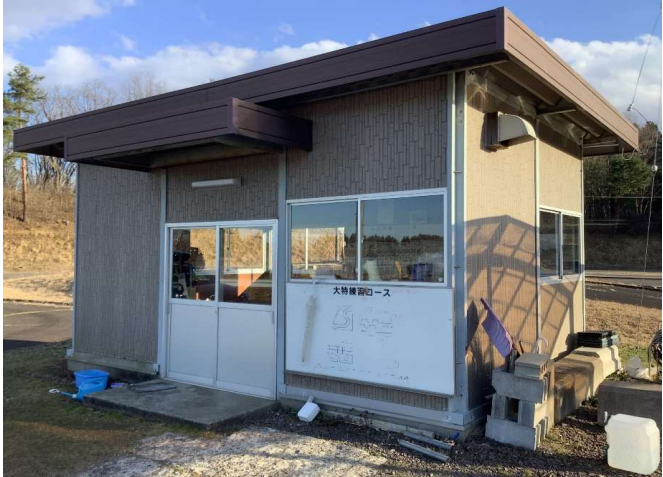
1	調査項目：2 建築物の外部 (2) 基礎	基礎の劣化及び損傷の状況

確認事項	<input checked="" type="checkbox"/> 鉄筋が露出していないか <input checked="" type="checkbox"/> 著しいひび割れはないか <input checked="" type="checkbox"/> 欠損はないか
		特記事項	
		結果	<input checked="" type="checkbox"/> 支障なし <input type="checkbox"/> 要注意 <input type="checkbox"/> 要是正
