気仙沼漁港廃油処理施設個別施設計画

策定年月日

R7.3.18

気仙沼漁港廃油処理施設点検設備写真

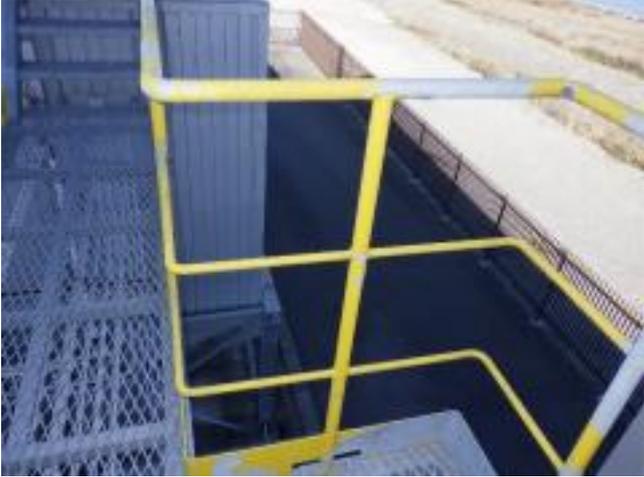
14	調査項目： 5 避難施設等 (8) 避難上有効なバルコニー	手すり等の劣化及び損傷の状況

確認事項 <input checked="" type="checkbox"/> 著しい錆びはないか <input checked="" type="checkbox"/> ぐらつきはないか <input checked="" type="checkbox"/> ボルトの緩みはないか <input checked="" type="checkbox"/> 脚部のモルタルに著しいひび割れや欠損はないか <input checked="" type="checkbox"/> 著しいひび割れはないか	特記事項	
			<input checked="" type="checkbox"/> 支障なし <input type="checkbox"/> 要注意 <input type="checkbox"/> 要是正

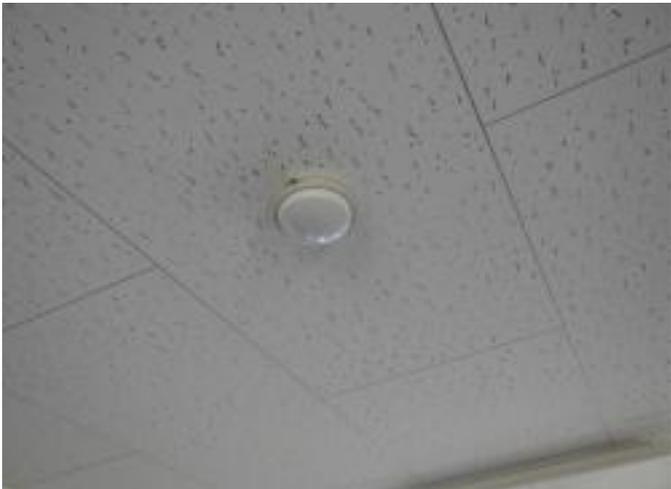
15	調査項目： 5 避難施設等 (28) 排煙設備等（排煙設備）	排煙設備の作動の状況

確認事項 <input checked="" type="checkbox"/> 作動するか <input checked="" type="checkbox"/> 装置の前に物品がないか	特記事項	
			<input checked="" type="checkbox"/> 支障なし <input type="checkbox"/> 要注意 <input type="checkbox"/> 要是正

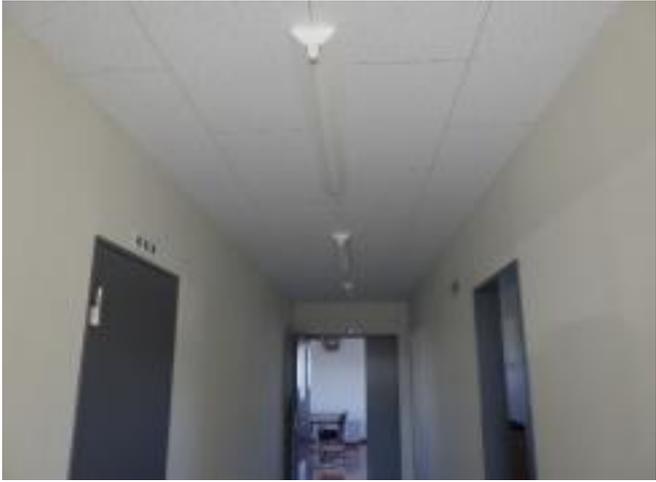
16	調査項目： 5 避難施設等 (39) その他（非常用の照明装置）	非常用の照明装置の作動の状況

確認事項 <input checked="" type="checkbox"/> 点灯するか <input checked="" type="checkbox"/> 電球が設置してあるか
			<input checked="" type="checkbox"/> 支障なし <input type="checkbox"/> 要注意 <input type="checkbox"/> 要是正
