3. 3 リスク評価

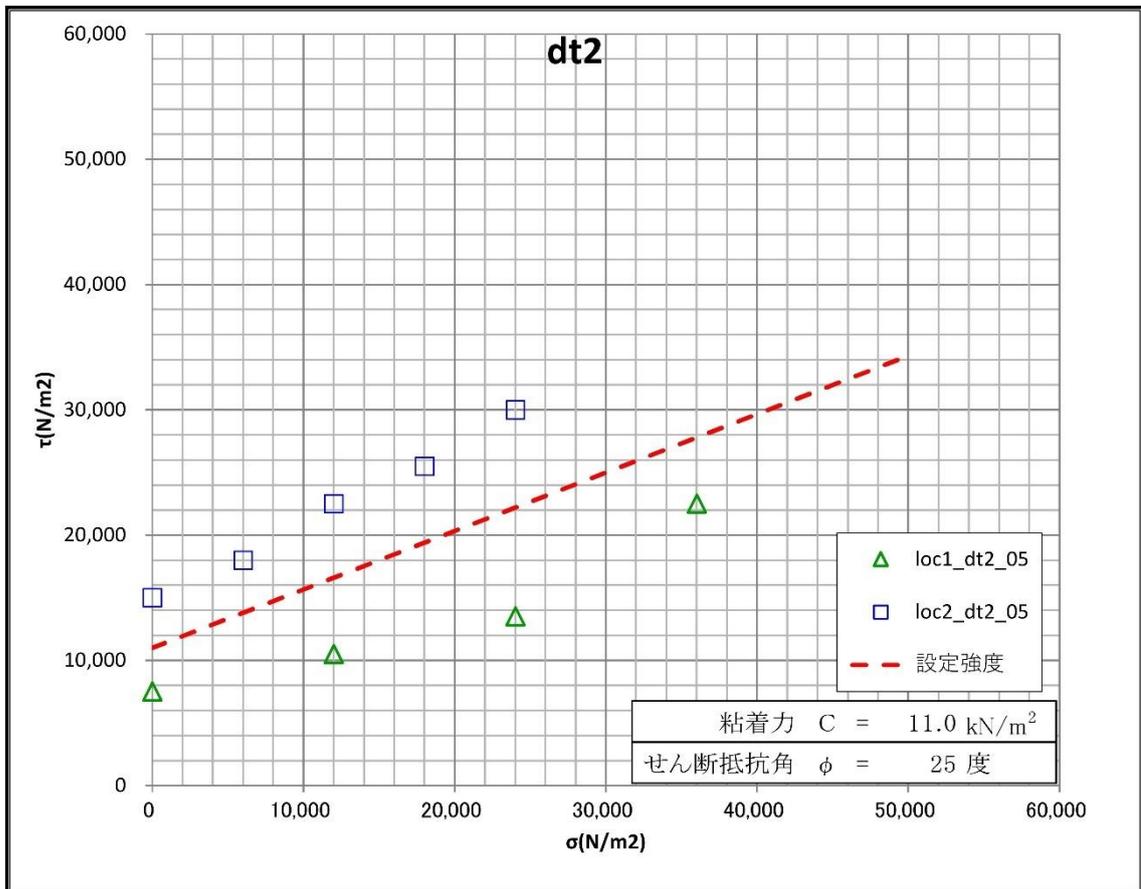
図 3-2-5 (1) 土検棒測定結果 (dt2)

地質	N値10までの土層深(m)	粘着力(c=kN/m ²)	内部摩擦角(φ=°)
dt2	0.4	11.0	25
dt1	0.2	17.0	38
Td3	0.6	14.0	20
Td2	0.5	20.0	44
Td1	0.05	23.0	44

dt1 層, dt2 層についても礫質土であり、dt1 層の表土は 0.2m 程度と薄く、 $C=17.0\text{kN/m}^2$ 、 $\phi=38^\circ$ 、N 値 50 以上である。dt2 層も表土は 0.4m 程度、 $C=11.0\text{kN/m}^2$ 、 $\phi=25^\circ$ 、N 値は 10~20 程度であり、パネル基礎として十分な支持力がある。土層強度検査棒による試験結果も各層の表土は厚くなく、土質強度は大きく、ボーリングによる N 値と整合的であり、対象地の地盤には問題となる地層がないことがわかった。

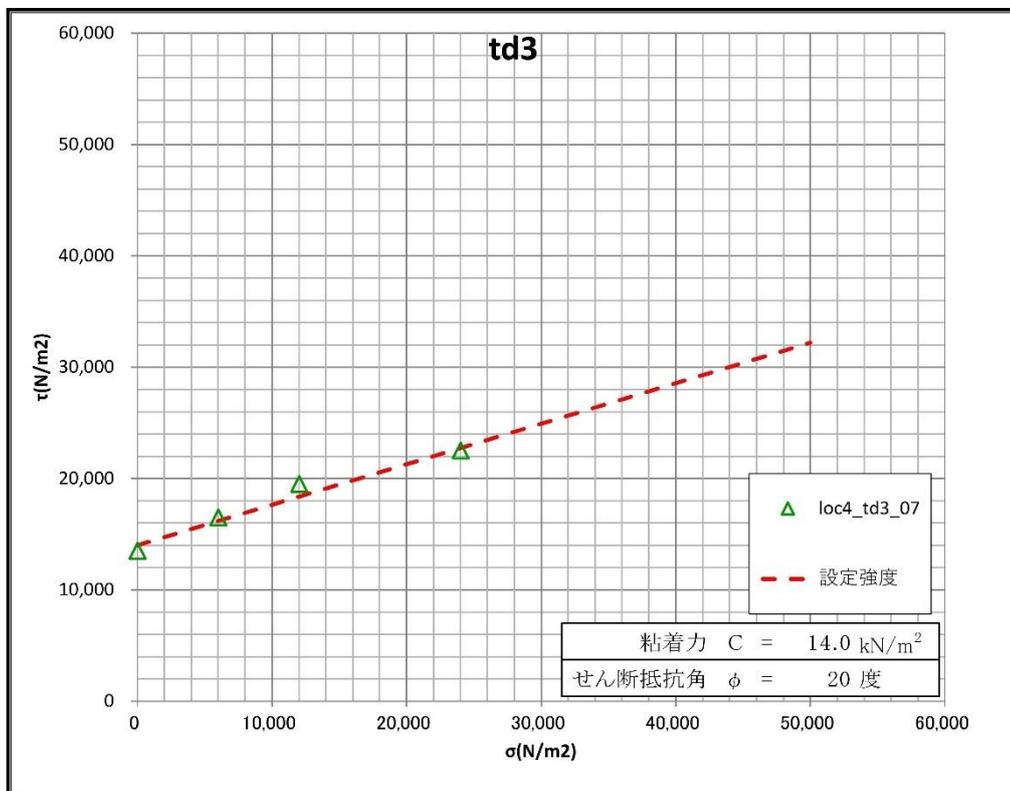
図 3-2-5 (3) 土検棒測定結果 (td3)

Td 層は、Td1 の表土は 0.05m と薄く、 $C=23.0\text{kN/m}^2$ 、 $\phi=44^\circ$ N 値 50 以上、Td2 が表土は 0.5m 程度、 $C=20.0\text{kN/m}^2$ 、 $\phi=44^\circ$ 、N 値 50 前後、地表付近にある Td3 で表土は 0.6m 程度、 $C=14.0\text{kN/m}^2$ 、 $\phi=20^\circ$ 、N 値 10 前後であり、いずれも礫質土であるため、パネル基礎として十分な支持力がある。

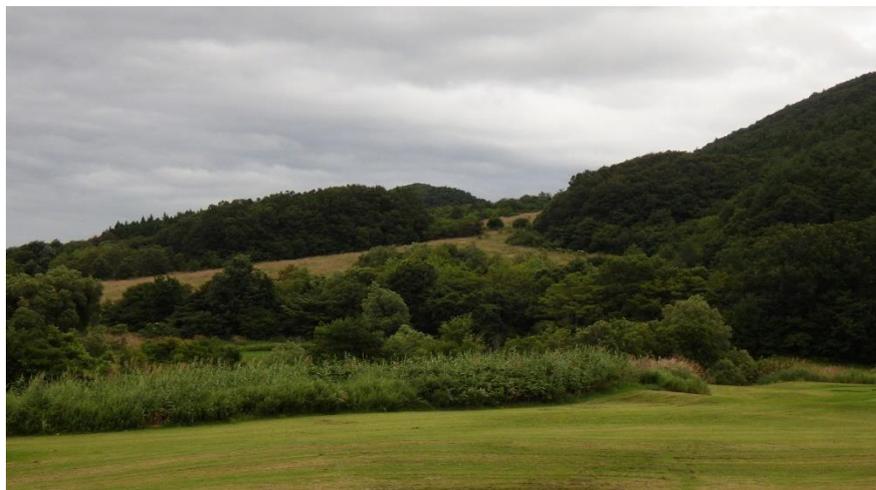
斜面崩壊については、既往資料では記載がない。しかし、地形判読と現地調査によると薬菜西側山麓斜面に古い崩壊跡が認められ、対象地の山麓には古い崖錐堆積物 (dt1) と一部 2 次崖錐堆積物 (dt2) が認められる。したがって、対象地での東側薬菜山麓斜面では古い崩壊跡しかなく、大きな崩壊のリスクはないが、浸食や土砂流出の懸念がある。また、ゴルフ場では侵食前線より下方での表層崩壊や土砂流出の懸念があるが、侵食前線より下方には発電施設の建設予定はないので問題はない。浸食前線より上部では部分的に遷急線は認められるものの不明瞭であり、ここでの崩壊リスクもほとんどない。

P21 東側薬菜山麓斜面全景

リスクは、太陽光発電の際の追加造成を最小規模にするならば、ほとんどないと考えてよい。また、薬菜山麓斜面サイトでの土地造成はゴルフ場造成時ほとんど行われていない。したがって、ここでは計画されていた新調整池 W7・W8 と排水路工を追加で施工する他に、斜面内に土砂流出留めのしがら工等を施工するとよい。

図 3-3-5 のとおり、薬菜山麓斜面ではパネル設置斜面において土砂流出リスクがあり、ここでは、しがら工等の土留工事を追加したい。
