地震後の設備健全性確認

<(5)設備被害>

平成27年4月23日

東北電力株式会社

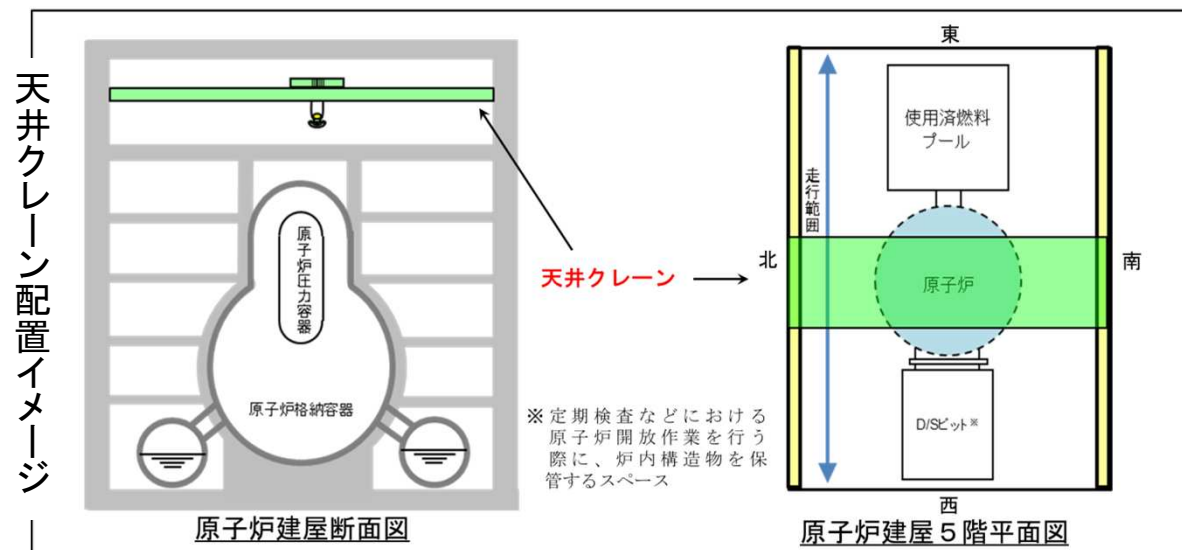
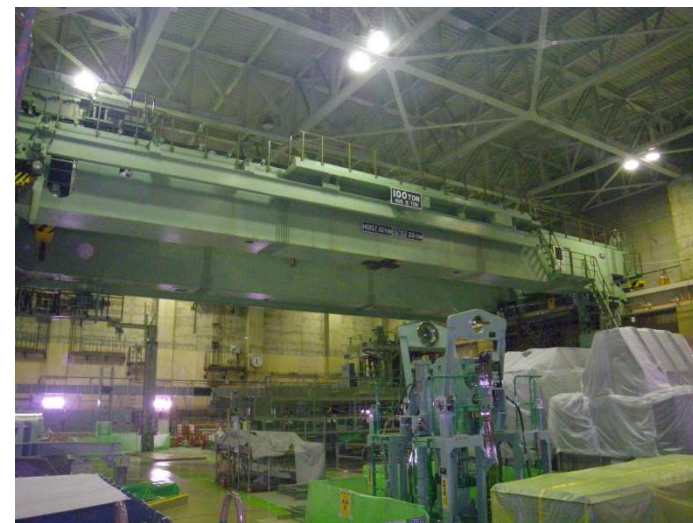
- ◆ 東北地方太平洋沖地震後の走行確認試験において、異音が確認された。(平成23年9月)
- ◆ 異音発生の原因調査を実施していたところ、4箇所ある当該クレーンの走行部のうちの1箇所(南西側走行部)において、走行部軸受の損傷が確認された。(平成24年6月)
- ◆ その後、南西側走行部以外の走行部(3箇所)についても同様に軸受の損傷が確認された。
- ◆ 本事象は、法令トラブルと判断し、原因ならびに再発防止対策を取り纏め、国へ報告した。(平成25年11月)

名称	原子炉建屋クレーン	
種類	天井走行式	
定格荷重	主巻	100トン
	補巻	5トン
総重量	約211トン	
クレーンスパン	約31m(南北)	
走行範囲	約30m(東西)	
耐震クラス	Bクラス(Aクラス地震で落下しないことを確認)
