女川原子力発電所 2 号機の安全性に
関する検討会 説明資料

地震後の設備健全性確認

＜(3)点検記録について(その1)＞
(No.26～30関連)

平成27年2月10日
東北電力株式会社

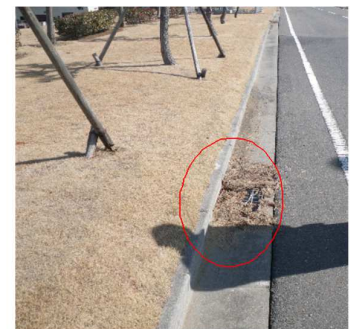
写真A 構内道路に残留した塵芥

敷地海側の一部に海水の浸入痕が確認されたが、主要な建屋には到達していない。

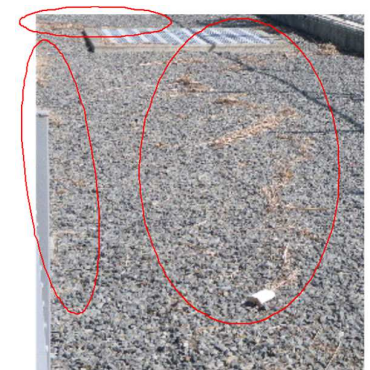
写真B 敷砂利上に残留した塵芥

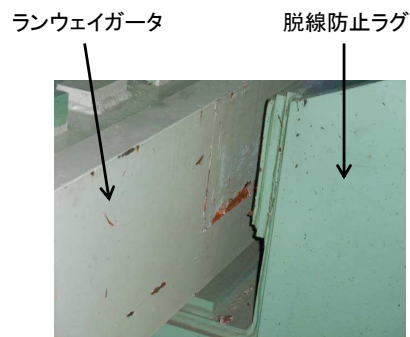
脱線防止ラグ接触状況

- ◆ 当該クレーンについて外観点検を実施した結果、走行部以外の部位について、クレーンの機能に影響を及ぼすような有意な損傷がないことを確認した。
- ◆ クレーンの落下による重要な機器の損傷を防止するために取り付けている脱線防止ラグに接触跡が確認された。

今回の地震により過大な荷重が付加され、当該クレーン本体の脱線防止ラグがランウェイガーター(建屋に設置された走行レールの架台)に接触したものと推定。
