2023年2月3日
東北電力株式会社

女川原子力発電所の状況について

女川2号機循環水ポンプ（A）動力ケーブルの損傷について

女川原子力発電所における交通死亡事故について

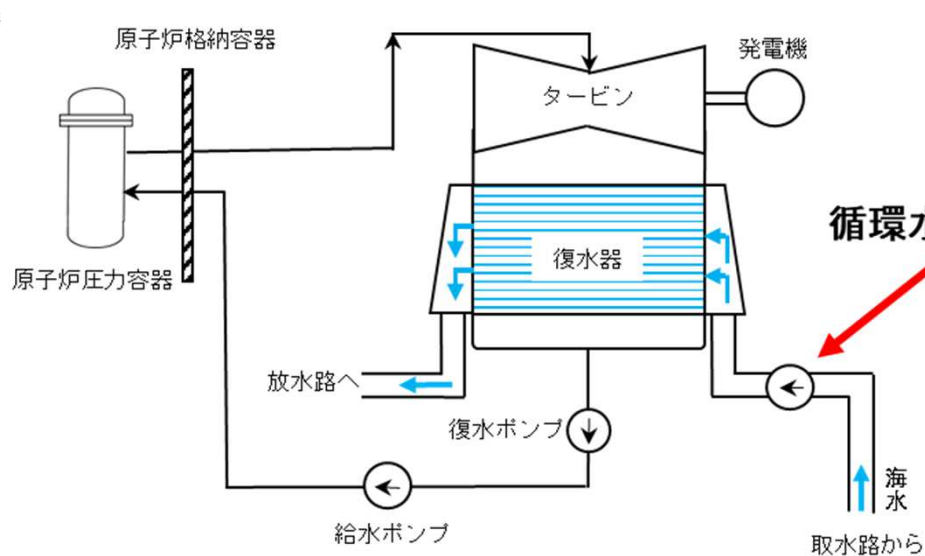
循環水系概略図

- 2022年10月20日、女川原子力発電所2号機の海水ポンプ室で実施していた耐震裕度向上工事※1において、コンクリート壁の削孔作業中に、敷設していた循環水ポンプ※2（A）の動力ケーブルを損傷させる事象が発生した。
- 循環水ポンプ（A）は、現在、第11回定期事業者検査のため停止しており、プラントの安全性に影響を与えるものではない。また、循環水ポンプ（A）の動力ケーブルは、今後、交換する予定である。

- 今回の事象は、削孔作業中のドリルが循環水ポンプ（A）の動力ケーブルを敷設している埋設電線管※³に接触して停止した際に、作業員が埋設電線管を建設時に鉄筋を組み立てる際などに用いた鋼材（以下、「埋設鋼材※⁴」という。）と誤認したことに加え、作業手順書における埋設物に接触した際の対応ルールの記載がわかりにくく、削孔作業を継続したため発生したものの。
- 過去の類似事象※⁵と同様の事象が発生したことを踏まえ、改めて原因分析を行い、再発防止対策を講じているところ。

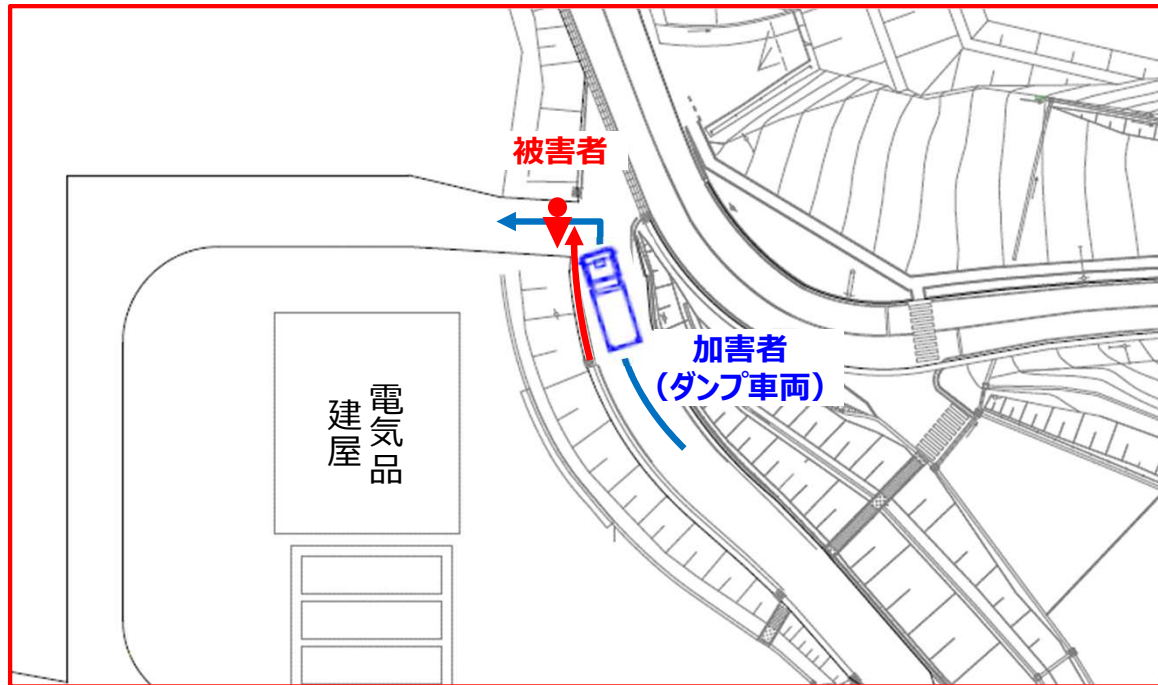
周辺拡大図

- 2023年1月10日（火）16時45分頃、発電所構内において、工事車両（ダンプ車両）が協力会社従業員1名を巻き込む交通事故が発生しました。
- 速やかに救急車を要請し、石巻市内の医療機関に搬送しましたが、同日、被害者の死亡が確認されました。
- お亡くなりになられた方に謹んで哀悼の意を表しますとともに、地域の皆さま、関係の皆さまにご心配をおかけしましたことを深くお詫び申し上げます。
- 当社としては、発電所構内で交通死亡事故が発生したことを非常に重く受け止めており、二度とこのような事故を発生させないという強い決意をもって再発防止に努めてまいります。
