2023年8月31日

東北電力株式会社

女川原子力発電所の状況について

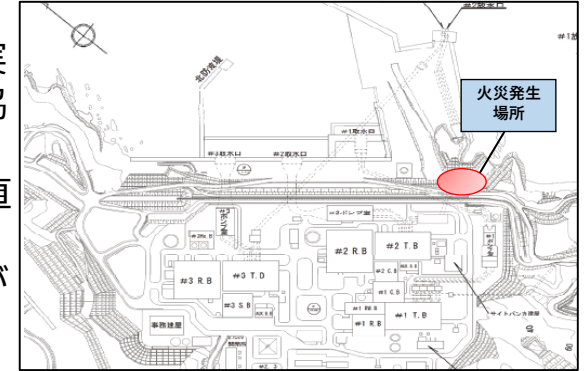
図1 発生場所（発電所構内）

2023年6月14日9時35分ころ、女川原子力発電所の敷地南側（図1参照）で実施していた排水路設置工事において、同工事を請け負った協力企業（以下、「当該協力企業」という）の現場作業員がプラスチック製の排水管（以下、「排水管」という）を固定する架台の溶接作業を実施していたところ、排水管から発煙を確認したことから、直ちに現場作業員が初期消火を行った。

- ① 排水管を固定する架台の強度向上のため、架台上部に補強部材※1を追加で設置するための溶接を行った。
- ② 架台上部の溶接作業時に発生したスパッタ※2が、排水管が接する架台下部の斜材に堆積した。
- ③ 排水管に火気対策を施していなかったため、堆積したスパッタが排水管に直接接触した。
- ④ 堆積したスパッタの熱により、排水管の一部が溶けて発煙したものと推定。

原因	再発防止対策
(1) 当該協力企業は、「排水管はスパッタでは燃えない」という誤った認識を持っていたことから、当該溶接作業に係る火気養生計画書※ ³ を作成する際、排水管への火気対策は不要と考えた	当該協力企業は、以下の対策を講じる。 a.作業計画書を作成する際に、以下の事項を明記する。 (a) 火気作業の有無 (b) 火気作業の内容およびリスク (c) 火気対策と当社による立会計画 b.火気養生計画書の作成に際し、当社作業担当箇所が火気対策の妥当性を確認できるよう、火気作業エリア内にある全てのものをリストアップする。また、火気作業の方法やリストの内容を変更した際には、火気養生計画書を更新の上、当社作業担当箇所に再提出する。 c.火気作業時における責任者の立会およびパトロールを強化する。 d.火気作業に対する危険感受性を高める教育を実施する
(2) 当社が定めた社内文書において、作業計画書※ ⁴ に火気作業のリスクや対策を明記することが規定されていなかったことから、当該協力企業は、作業計画書にこれらの内容を記載しなかった。そのため、当社作業担当箇所は、当該溶接工事に係る火気対策を確認、管理することができなかった	当社は、当該協力企業に限らず、上記a.の事項について、確実に作業計画書に反映されるよう、その旨を社内文書に規定する。また、作業計画書が提出された際には、その内容に応じて適切な現場の確認、管理を行う。

- 当社社員および構内協力企業作業員に対し、今回の事例を周知するとともに、各火気作業エリアの火気対策を再確認する。
- 構内協力企業が定める火気作業マニュアル・火気教育テキストや、火気教育実績を審査するとともに、火気教育の実施状況について監査を行う。
- これまで、火災発生時の影響が大きい建屋内などを対象としていた防火管理の専門家によるパトロールの対象範囲に、屋外を追加する。
