女川原子力発電所の状況について

平成28年8月29日

東北電力株式会社

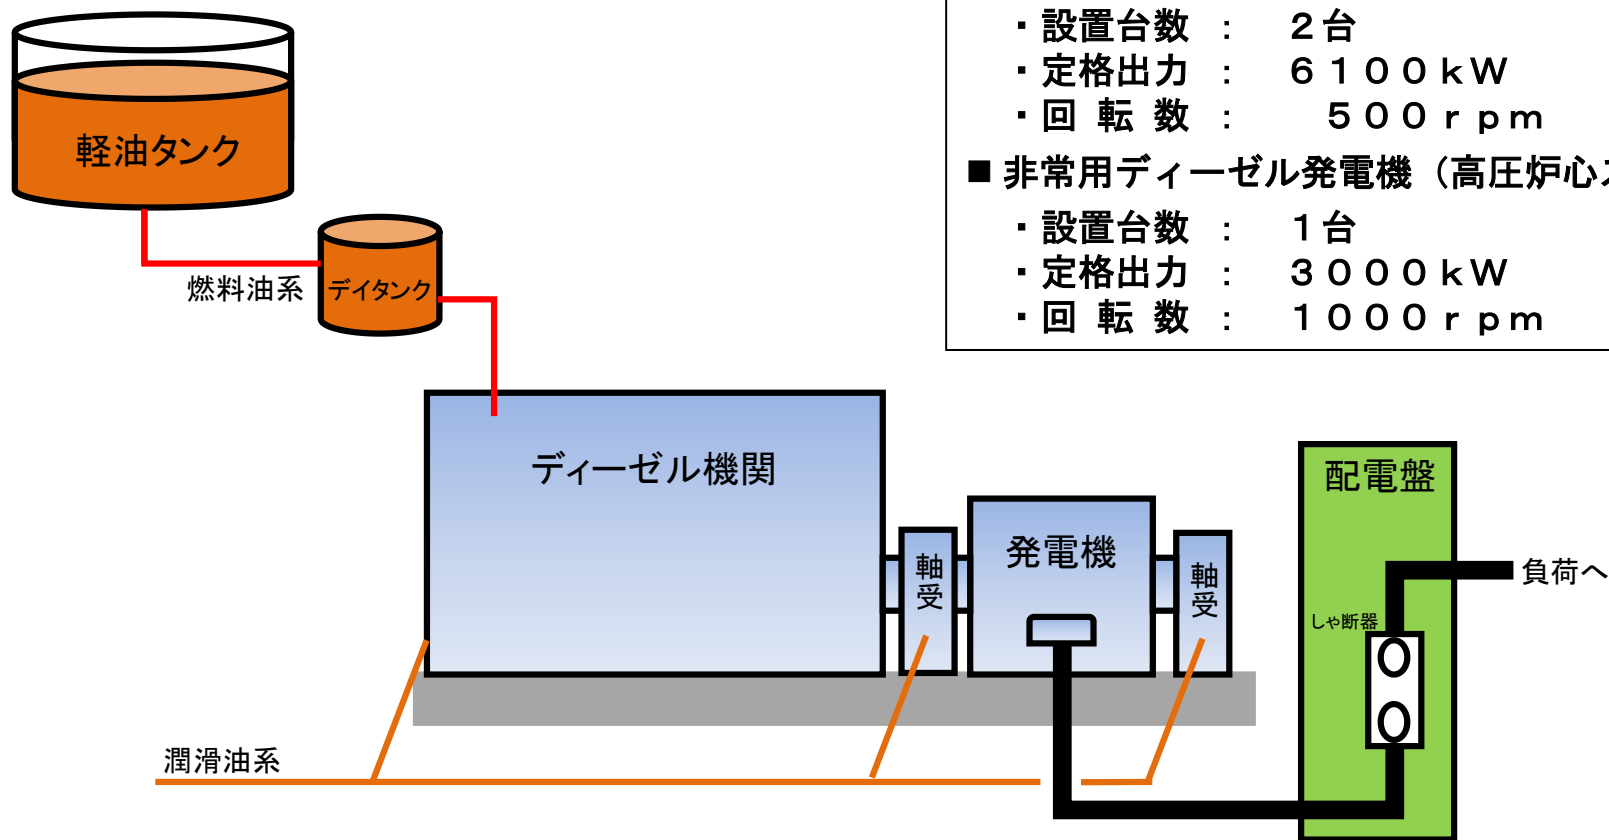
- 外部電源が喪失した場合に、原子炉を安全に停止するために必要な電力を供給する。

【2号機】

■ 非常用ディーゼル発電機

- ・ 設置台数 : 2台
- ・ 定格出力 : 6100kW
- ・ 回転数 : 500rpm

■ 非常用ディーゼル発電機 (高圧炉心スプレイ系)

- ・ 設置台数 : 1台
- ・ 定格出力 : 3000kW
- ・ 回転数 : 1000rpm
