女川原子力発電所の状況について

2019年11月22日

東北電力株式会社

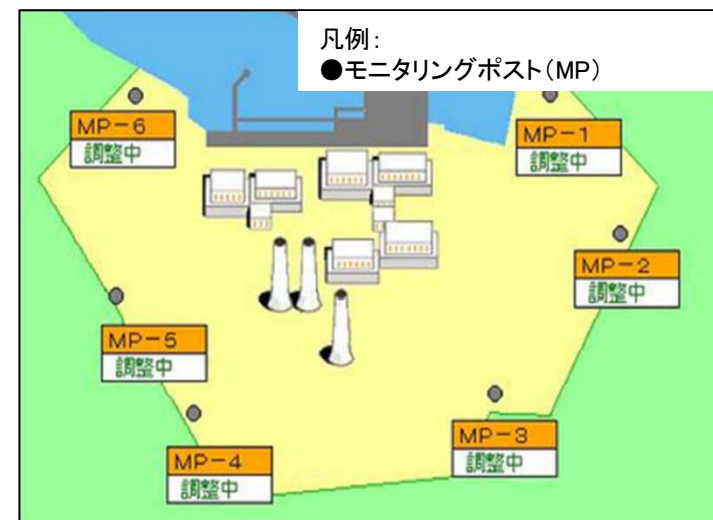
モニタリングポスト配置図

女川原子力発電所モニタリングポストNo. 1～6の計測値に係る伝送異常について（1/3）

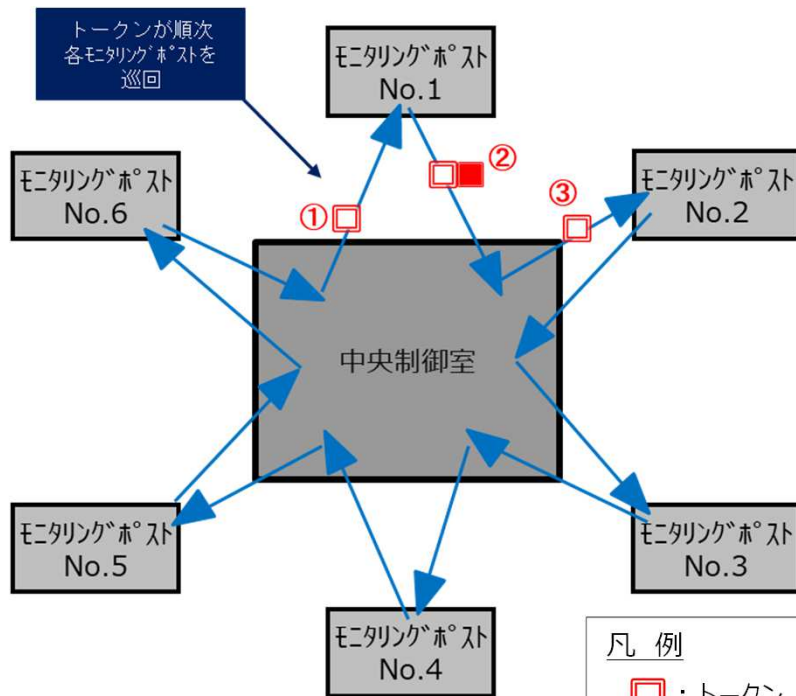
- 通常、モニタリングポストの計測値は、データ伝送の順番を管理する信号（トークン）とともに中央制御室に伝送されている。
- トークンは、通常、伝送システム内に1つ存在しており、このトークンが順次各モニタリングポストと中央制御室を巡回し、各モニタリングポストはトークンとともに計測値を中央制御室へ伝送している。

- 順番①：中央制御室から流れてくるトークンをモニタリングポストNo.1が受信
- 順番②：トークンを受信したモニタリングポストNo.1はトークンおよび計測値を中央制御室へ送信
- 順番③：トークンは、次の順番であるモニタリングポストNo.2へ（以降、繰り返し）

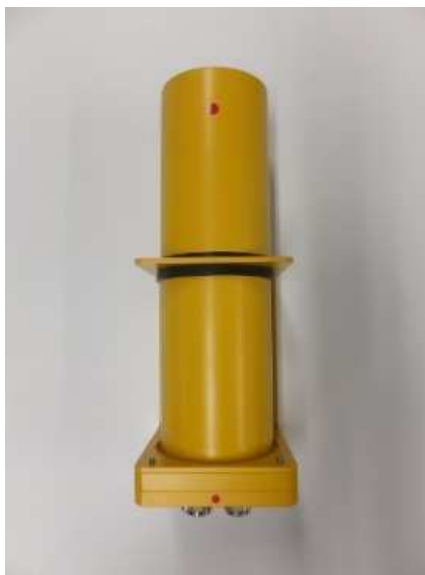
放射線モニタ
(放射線量を検出する箇所)

2019年8月21日、原子力規制委員会より、女川原子力発電所3号機の放射線モニタ(放射線を監視するための計測器)の管理に関し、保安規定第103条(放射線計測器類の管理)に定められている放射線モニタの数量を満足していない期間が長期にわたるとして、保安規定違反(監視)の判定を受けた。

- 2018年 1月30日
 - 女川3号機燃料交換エリアの放射線モニタ1台(以下、「当該モニタという」)が規格値から外れていることを確認
 - 当該モニタの使用を取りやめ、中央制御室および現場に識別表示
- 2月 9日
 - 不適合事象検討会で今後の対応を議論し、資料を運転検査官に情報提供
- 3月 9日
 - メーカーより、修理不可との回答を得たが、運転検査官に情報提供していなかった
- 8月 6日
 - 当該モニタを含む不適合処理状況リストを保安検査のため運転検査官に提出したが、保安検査で本件の説明は求められなかった
- 9月13日
 - 当該モニタについて、2022年3月までに更新する計画を作成したが、運転検査官へ情報提供していなかった

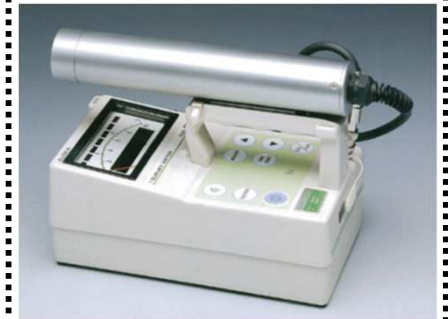
可搬型放射線計測器
(サーベイメータ)

- 2018年 1月30日
- 女川原子力発電所に計114台ある放射線モニタのうち、3号機燃料交換エリアの放射線モニタ1台(以下、「当該モニタ」という)が、規格値(許容誤差の範囲)からわずかにずれていることを確認
 - 当該モニタの使用を取りやめ、中央制御室および現場に識別表示
- 1月31日
- **保安規定第102条に基づき「可搬型放射線計測器(サーベイメータ)」による代替測定を開始** (1日1回)
- 2月 1日
- 当該モニタの予備品も同様に、規格値からわずかにずれていることを確認
 - **保安規定第103条に基づき「修理または代替品の補充」に向けた対応を開始**
- 2月 9日
- 不適合事象検討会で、当該モニタ(予備品含む)が使用できないことに対する保安規定への影響、今後の対応について議論
 - ◇会議資料を運転検査官に提出
 - ◇当社は、品質保証部長、原子炉主任技術者 他が出席
 - ◇議論の結果は以下のとおり
 - ① 検出器の修繕または交換を実施
 - ② メーカーに納期を確認のうえ、処置完了目標を別途設定
 - ③ 保安規定第102条に基づき「**可搬型放射線計測器(サーベイメータ)**」による代替測定を実施
- 3月 9日
- **メーカーより、当該モニタおよび予備品の修理ができないとの回答を得た**
- 8月 6日
- **当該モニタの不適合が対応中である旨を含む発電所内の不適合処理状況を保安検査のため提出**
 - 保安検査において、本件の説明は求められなかった
- 9月13日
- 「代替品の補充」に向け、当該モニタの更新計画(システム全体更新)を策定
 - 大規模な工事となることから、実施時期を見極め2022年3月完了目標と設定
 - **設備更新完了まで長期に渡ることを運転検査官へ伝えていなかった**
