スペクトルデータの伝送異常による指標線量率への影響について（最終報告）

第153回女川原子力発電所環境調査測定技術会（以下「技術会」という。）において、まれにモニタリングステーションで測定されたガンマ線スペクトル（以下「スペクトル」という。）データが正しく伝送されない事象が発生していたことを説明した。その後の第154回技術会においては、スペクトルの伝送異常の原因となった女川原子力発電所周辺環境放射線監視システム（以下「システム」という。）のプログラムを修正し、令和2年8月7日以降は適切に伝送されていることを報告した。

このたび、当該事象により影響を受けた平成30年4月から令和2年9月までの指標線量率について、再演算処理により修正したので報告する。

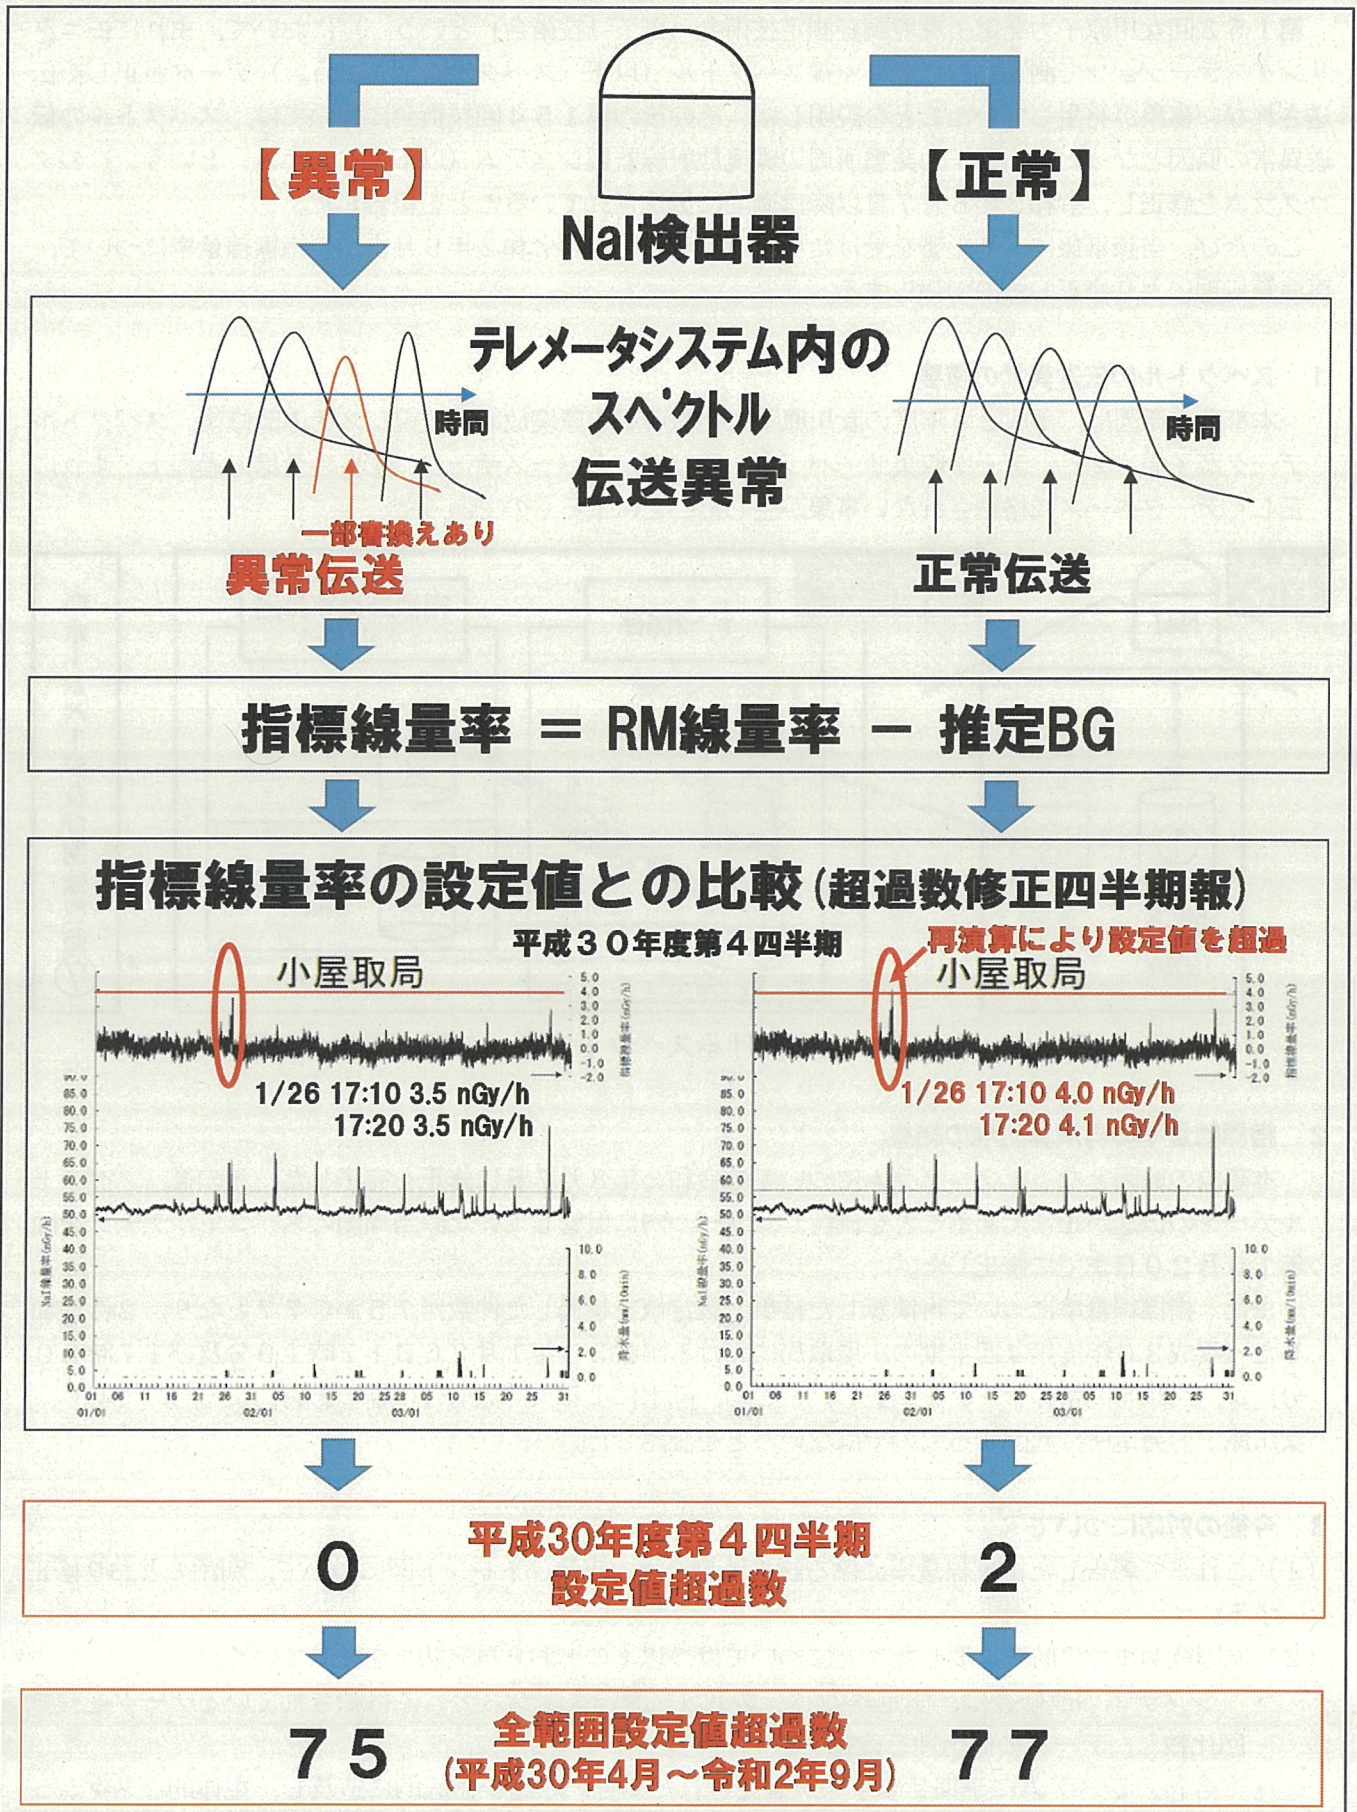
スペクトルデータの伝送異常による指標線量率への影響概要

また、指標線量率について再演算した結果、設定値を超過した件数が75から77となり、2件増加した（平成30年度第4四半期の小屋取局における平成31年1月26日17時10分及び17時20分）が、当該時間帯のデータを調査したところ、降水による天然放射性核種の影響によるものであり、女川原子力発電所に起因するものではないことを確認した。

- (1) これまで報告した指標線量率に係る設定値超過数の表及びトレンド図について、別添のとおり修正する。
- (2) 原因究明までに時間を要したことについては、以下のとおり再発防止を講じていく。
 - ・ システムの改修後は、測定器のバックアップデータとシステムに格納されているデータを複数回比較し、データの健全性を確認する。
 - ・ 今後、システムに予期せぬ事象が確認された場合、原因を徹底的に追及し、主体的なスケジュール管理の下、その早期解消に努めていく。
