# 平成27年9月関東・東北豪雨 による洪水被害について

## 一級河川鳴瀬川水系 渋井川

宮城県土木部河川課

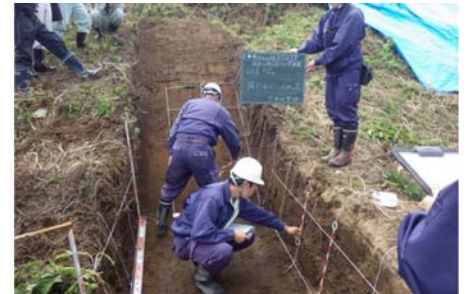
左岸 0.6k+10付近実施状況

- ・左岸0.6km付近の噴砂跡と考えられる箇所でトレンチ調査を実施。
- ・噴砂跡と考えられるシルト質砂~細砂は表層部のみの堆積。
- ・全体に根草が深くまで入っており、堤体は全体的に緩い状況。
- ・**砂質シルト~砂質粘土が主体の盛土であり、所々に細砂が介在。**

**介在している砂層を河川水が浸透した可能性あり**

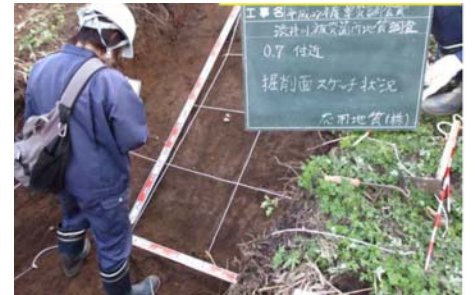
左岸 0.7k+50付近実施状況 14

- ・左岸0.7km+50付近の健全箇所にてトレンチ調査を実施。
- ・砂混りシルト～粘土・シルトから構成される盛土。
- ・**砂層が介在している層を確認**
- ・左岸0.6km付近に比べて、締まっている印象。

**介在している砂層を河川水が浸透する可能性あり**

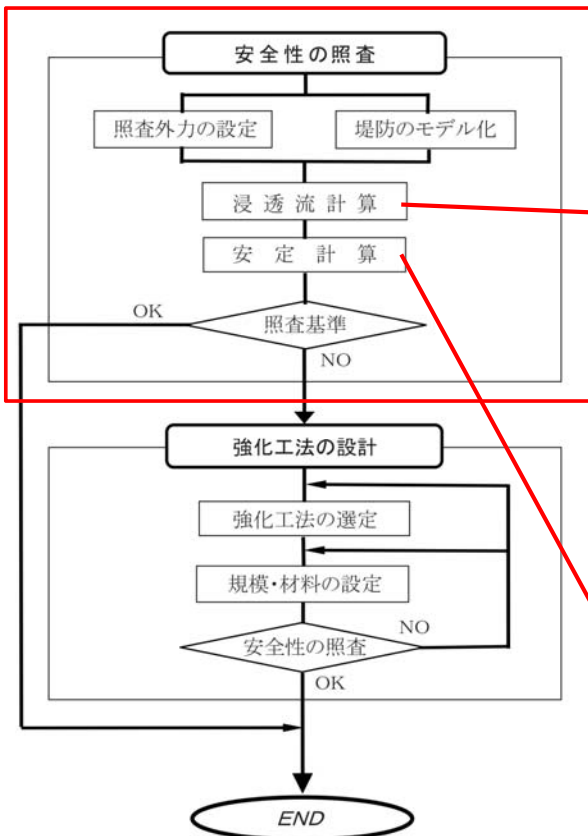
場所	左岸0.1k+85		左岸0.6k+10		左岸1.4k+25		右岸0.2k+85	
結果	水平方向 ih	鉛直方向 iv	水平方向 ih	鉛直方向 iv	水平方向 ih	鉛直方向 iv	水平方向 ih	鉛直方向 iv
	0.48	0.28	0.44	-0.06	0.54	0.56	0.41	0.29
	<基準値0.5		<基準値0.5		<基準値0.5		<基準値0.5	
判定	ok	ok	ok	ok	out	out	ok	ok

現況・浸透流解析 左岸最上流部 out

○安定計算 法崩れ箇所  $F : 1.452$   
 決壊箇所  $F : 1.32$

場所	左岸0.1k+85	左岸0.6k+10	左岸1.4k+25	右岸0.2k+85
結果	洪水時 裏法 0.815	洪水時 裏法 0.635	洪水時 裏法 0.534	洪水時 裏法 0.878
	<基準値1.32	<基準値1.32	<基準値1.32	<基準値1.452
判定	out	out	out	out

現況・安定計算 out

対策工が必要

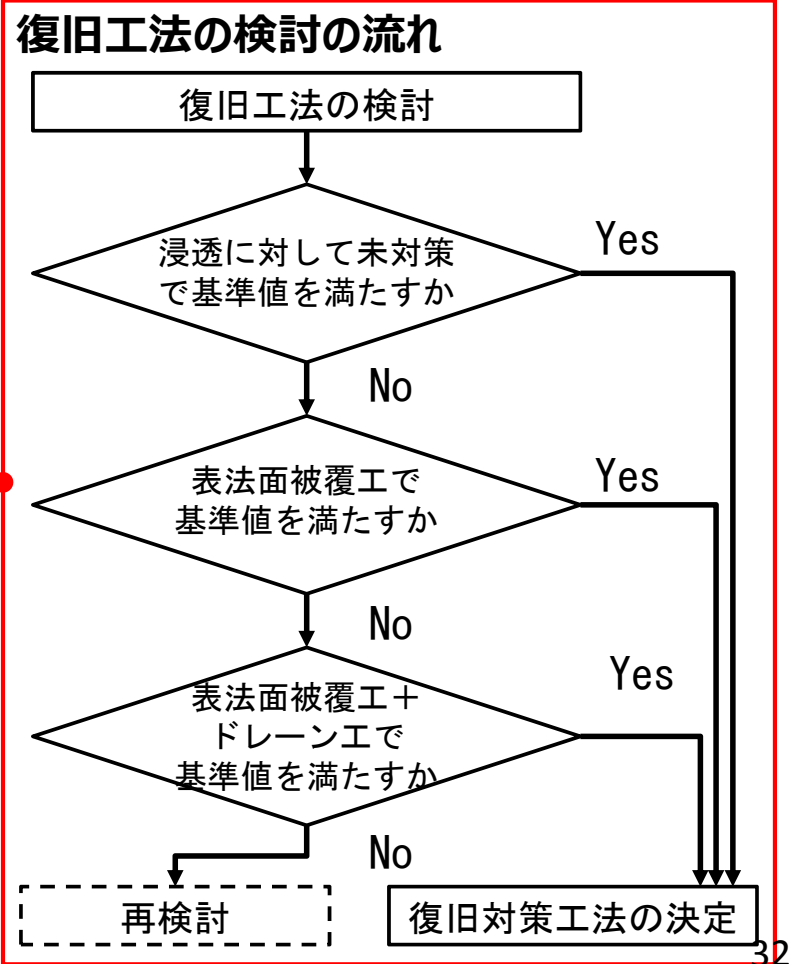
河川名	右・左岸	検討断面	断面状況もしくは強化工法	パイピング破壊に対する安全性					すべり破壊に対する安全性			
				局所動水勾配 <sub>i</sub>			被覆土層の検討		評価	裏法面		評価
				鉛直 <sub>v</sub>	水平 <sub>h</sub>	照査基準	G/W	照査基準		安全率	照査基準	
洪井川	右岸	L0.1+85 [破堤箇所近傍]	現況断面(被災前断面形状)	0.28	0.48	< 0.5	被覆土なし	> 1.0	OK	0.815	≥ 1.320	OUT
			① 計画断面形状 (破堤部分の新規築堤+天端舗装のみ)	0.11	0.45	< 0.5	被覆土なし	> 1.0	OK	1.180	≥ 1.320	OUT
			② ①+表法面被覆工法	0.11	0.45	< 0.5	被覆土なし	> 1.0	OK	1.192	≥ 1.320	OUT
	左岸	L0.6+10 [破堤箇所近傍]	③ ①+表法面被覆工法+ドレーン工(かごマット)	0.02	0.08	< 0.5	被覆土なし	> 1.0	OK	1.461	≥ 1.320	OK
			現況断面(被災前断面形状)	-0.06	0.44	< 0.5	被覆土なし	> 1.0	OK	0.635	≥ 1.320	OUT
			① 計画断面形状 (破堤部分の新規築堤+天端舗装のみ)	0.01	0.47	< 0.5	被覆土なし	> 1.0	OK	1.237	≥ 1.320	OUT
	右岸	L1.4+25 [破堤箇所近傍]	② ①+表法面被覆工法	0.01	0.47	< 0.5	被覆土なし	> 1.0	OK	1.237	≥ 1.320	OUT
			③ ①+表法面被覆工法+ドレーン工(かごマット)	0.00	0.07	< 0.5	被覆土なし	> 1.0	OK	1.592	≥ 1.320	OK
			現況断面(被災前断面形状)	0.56	0.54	< 0.5	被覆土なし	> 1.0	OUT	0.534	≥ 1.320	OUT
	左岸	R0.2+85 [川裏のり面崩壊箇所]	① 計画断面形状 (裏法部新規盛土置換+天端舗装のみ)	0.41	0.57	< 0.5	被覆土なし	> 1.0	OUT	1.166	≥ 1.320	OUT

② ①+表法面被覆工法+矢板	0.38	0.56	< 0.5	被覆土なし	> 1.0	OUT	1.182	≥ 1.320	OUT
			③ ①+表法面被覆工法+矢板+ドレーン工(かごマット)	0.10	0.07	< 0.5	被覆土なし	> 1.0	OK	1.495	≥ 1.320	OK
	右岸	R0.2+85 [川裏のり面崩壊箇所]	現況断面(被災前断面形状)	0.29	0.41	< 0.5	被覆土なし	> 1.0	OK	0.878	≥ 1.452	OUT
			① 計画断面形状 (裏法部新規盛土置換+天端舗装のみ)	0.15	0.49	< 0.5	被覆土なし	> 1.0	OK	1.124	≥ 1.452	OUT
			② ①+表法面被覆工法	0.15	0.49	< 0.5	被覆土なし	> 1.0	OK	1.129	≥ 1.452	OUT
右岸	R0.2+85 [川裏のり面崩壊箇所]	③ ①+表法面被覆工法+ドレーン工(かごマット)	0.01	0.04	< 0.5	被覆土なし	> 1.0	OK	1.474	≥ 1.452	OK
