7 被災状況

平成21年10月8日発生台風18号による
照越川被害状況図

西戸川河川区域現況図

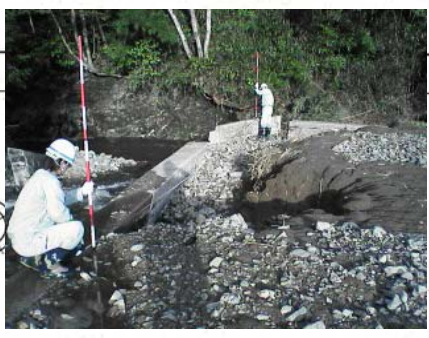
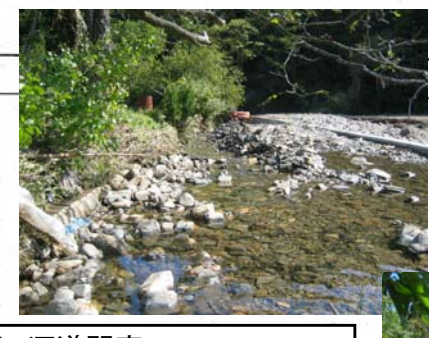
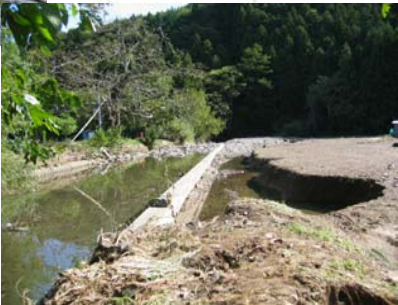
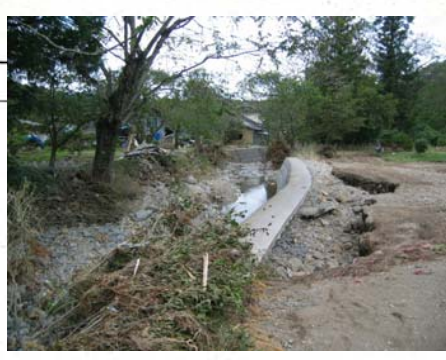
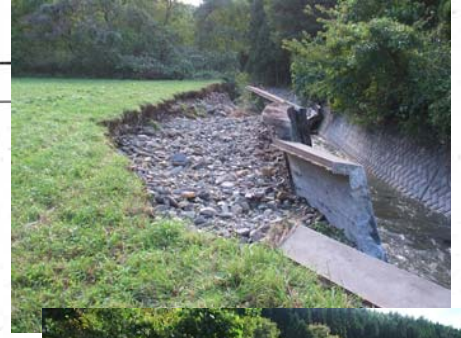
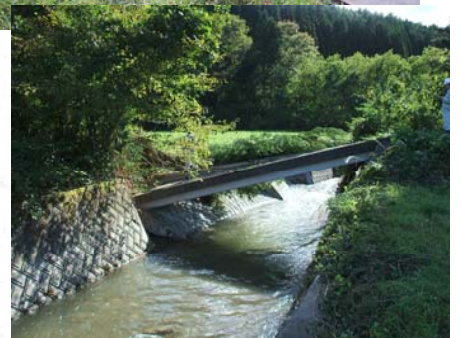
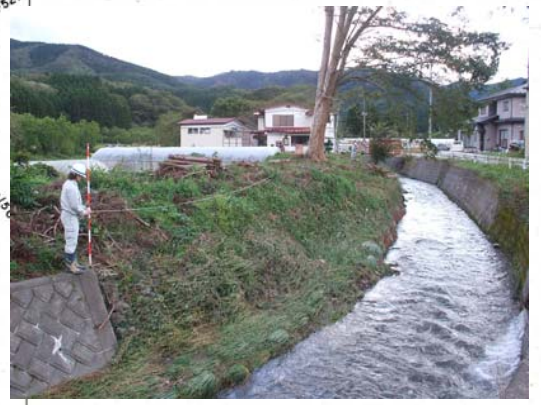
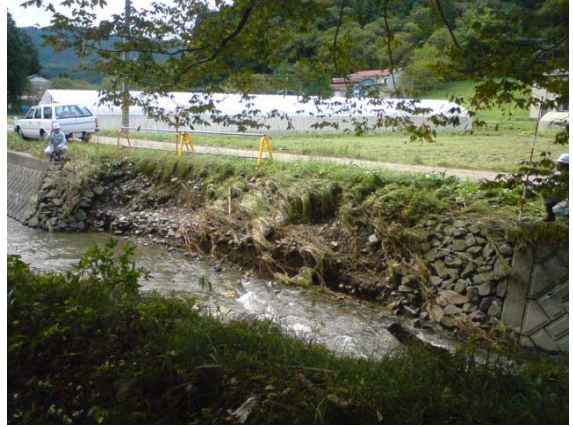
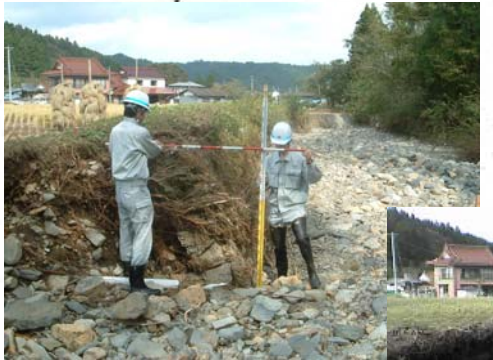
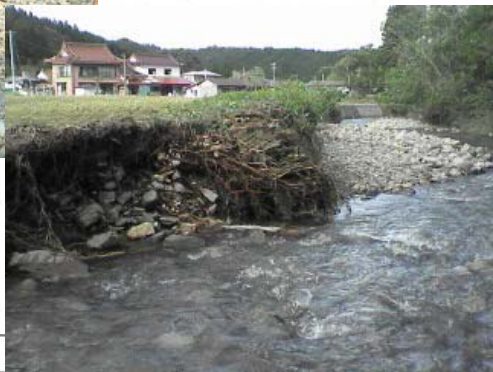
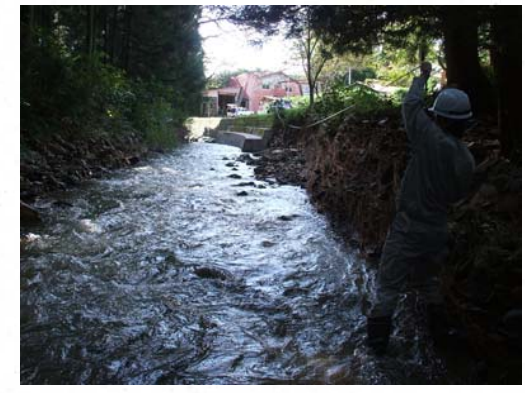
① 護岸崩壊
左岸角 L=20m H=2m W=1.5m

② 河道閉塞
L=100m V=1,500m³

③ 護岸崩壊
右岸 L=100m SL=4.0m

⑦ 背面吸出し
左岸 L=75m SL=3m

⑨ 護岸崩壊
左岸 L=75m SL=3.5m

④ 法欠
左岸 L=40m SL=3.5m

⑤ 空石積崩壊
左岸 L=80m SL=3.5m

⑥ 法欠
左岸 L=65m SL=3.5m

⑧ 法欠
左岸 L=10m SL=3m
河道閉塞
L=230m V=2,000m³

⑩ 法欠
左岸 L=40m SL=3.5m
