3. 支障除去対策の実施状況

3.3 実施計画に基づく支障除去対策の実績

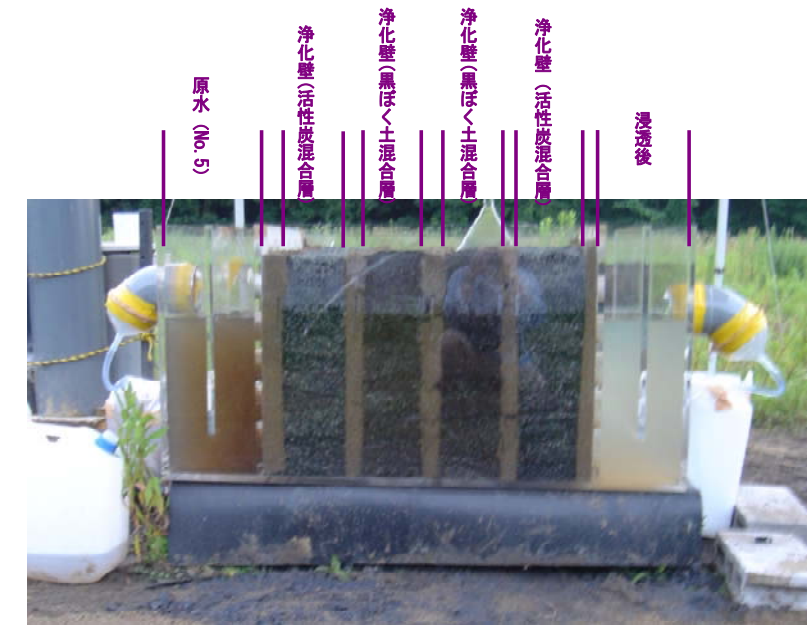
モデル設置状況

- 透過性反応浄化壁は、処分場内から地下水により流出する有害物質による汚染の拡散を防止するため、地下水下流側に浄化壁を設置し場外への有害物質の拡散を防止する。処分場東端部の深部に透水性が低い粘土質な埋土(B2c層)が分布し、上位は比較的透水性が高いがれき類が一部混入した粘性土(Wa1層)が分布する。このため、下部は鉛直方向の透過性反応浄化壁のみを設置し、上部は水平方向の透過性反応浄化水路も併用した汚染拡散防止対策とする。
- モニタリングを継続し、場内保有水の汚染濃度が上昇、かつ、場外周辺地下水で地下水環境基準を上回る物質が継続的に確認されるおそれが高いと判断される状況になった場合に、遮水壁及び透過性反応浄化壁を設置する。

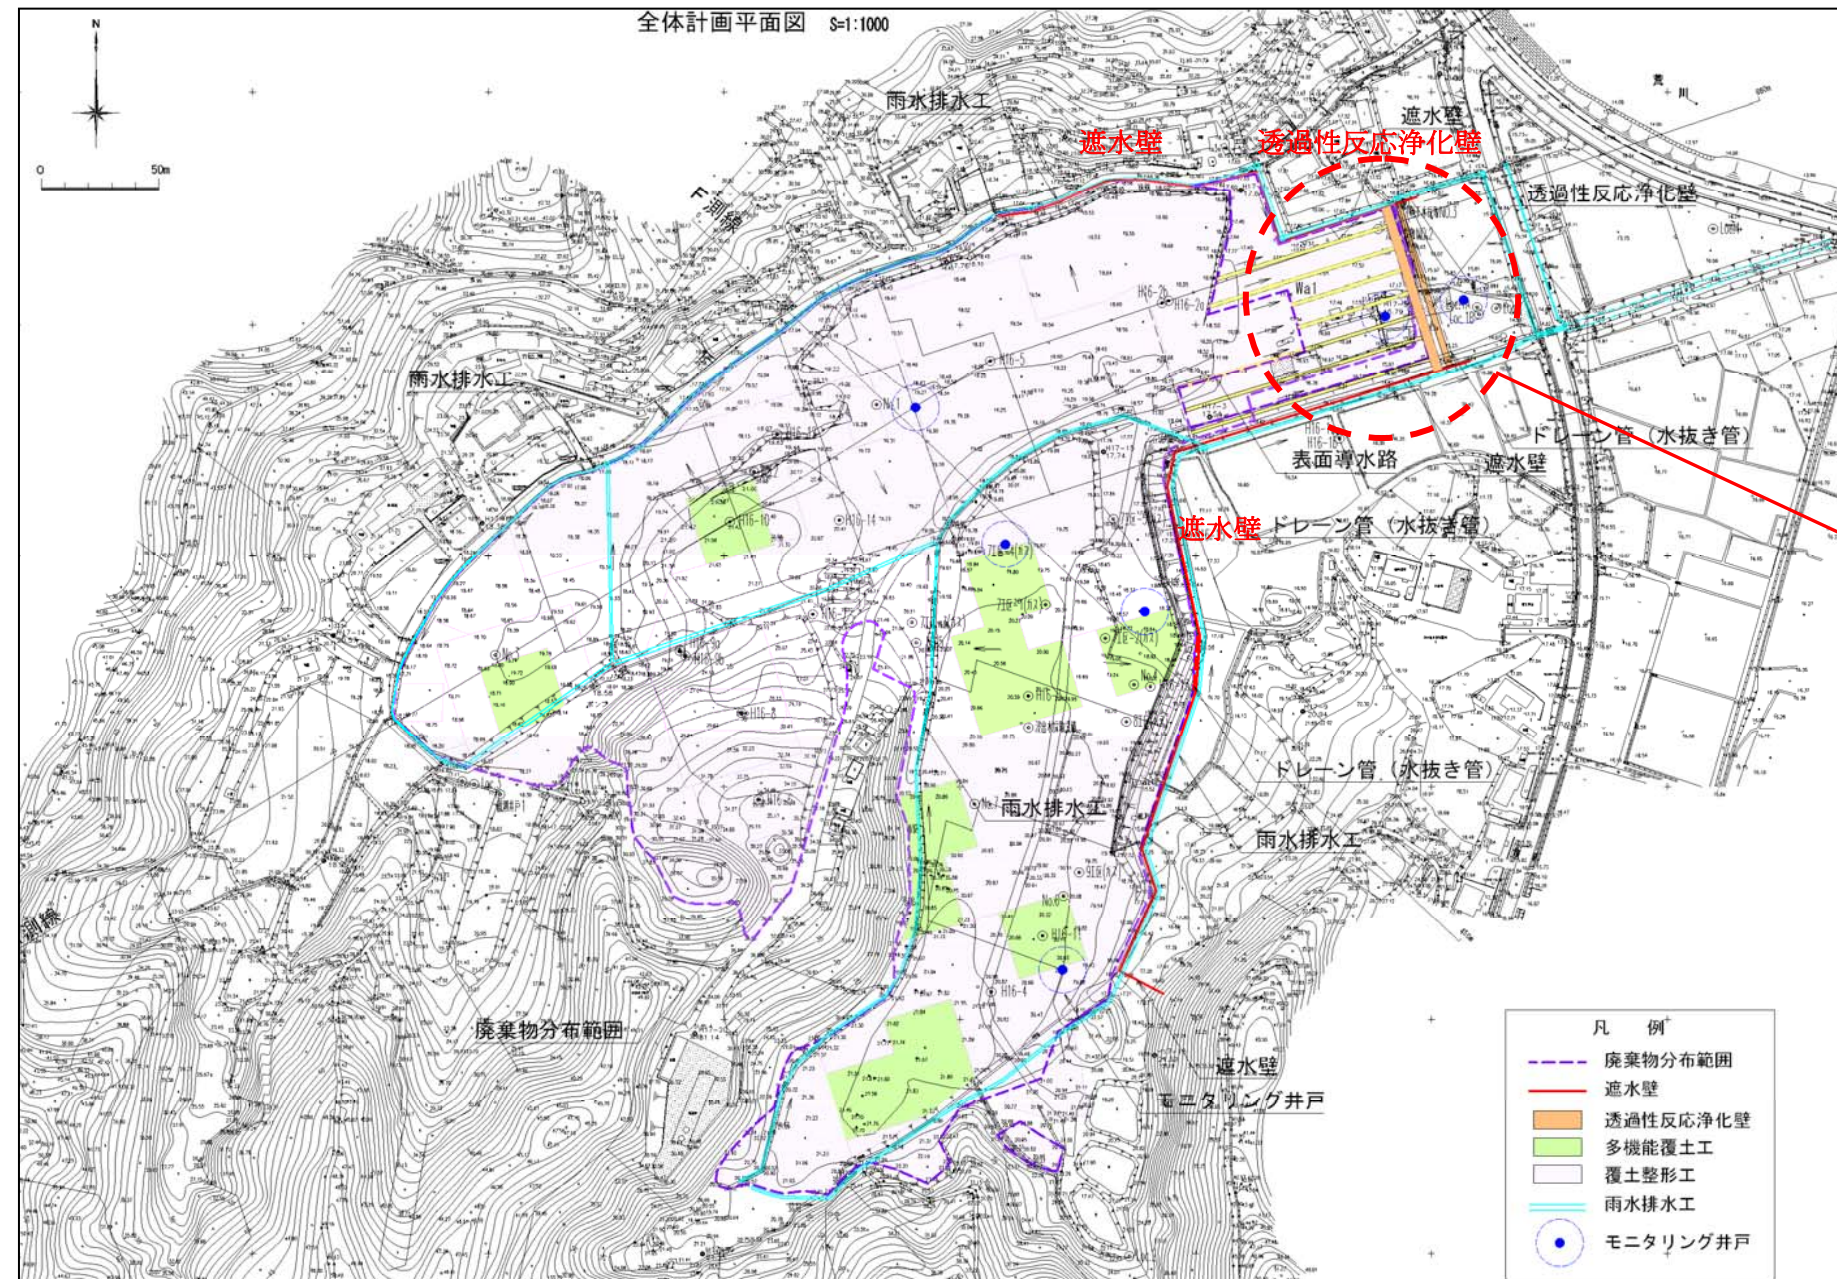
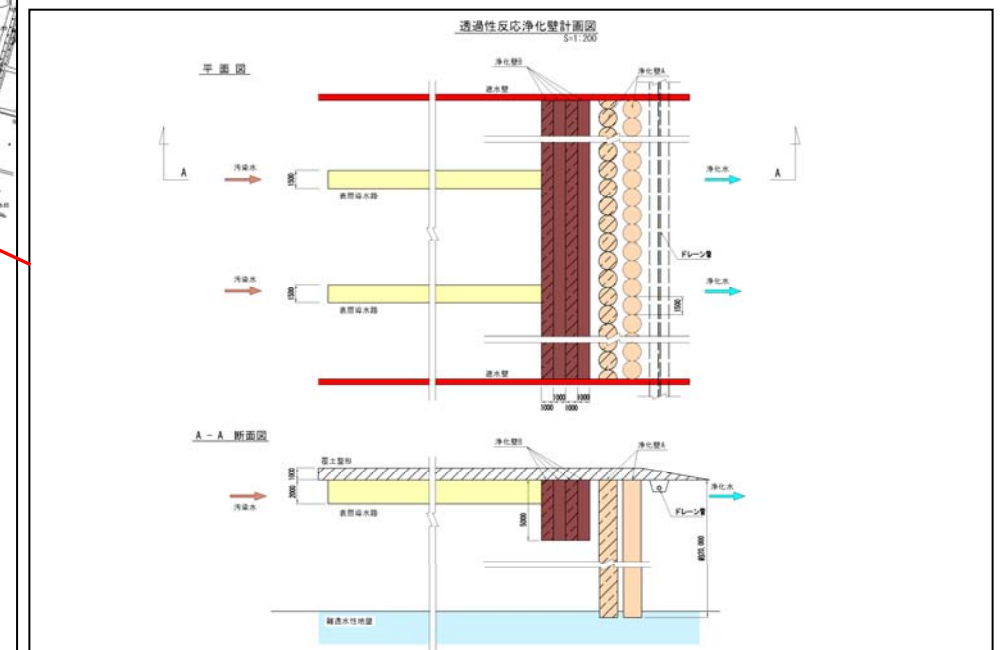
図 3.4 透過性反応浄化壁 (1)

標準横断面図 (その1) S=1/500
A測線

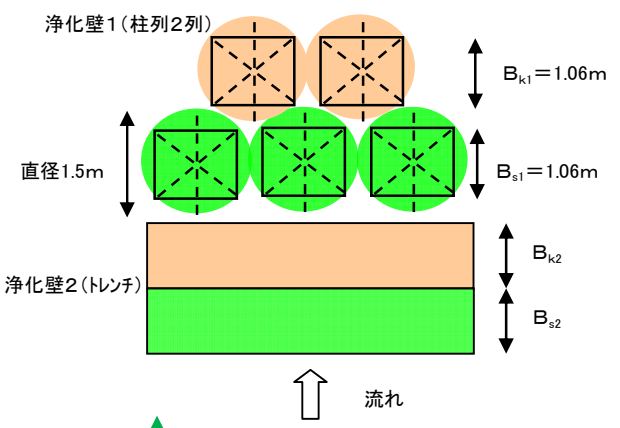
GL-5m以浅

対象物質	ほう素	ふっ素	備考
設定濃度C (ppm)	4.9	1.62	廃棄物層内18井戸の平均
浄化材の種類	活性炭(k)と黒ぼく土(s)		浄化材性能試験
浄化材の種吸着性能Q (g/kg)	0.139	0.043	浄化材1kgあたり, 浄化材性能試験
流速v (m/年)	3.15		地下水シミュレーションより
設計年数T (年)	8		ほう素の経時変化より
対象物質の通過量V (g/m ² /8年)	123.6	40.9	= C × v × T
浄化材の必要量M (kg/m ²)	889.2	951.2	= V × Q / 1000

浄化材は、活性炭と黒ぼく土が半分づつである。浄化材1kg=活性炭0.5kg+黒ぼく土0.5kg k:活性炭 s:黒ぼく土
