東日本大震災

公共土木施設の被害・応急復旧状況

平成23年9月
宮城県 気仙沼土木事務所

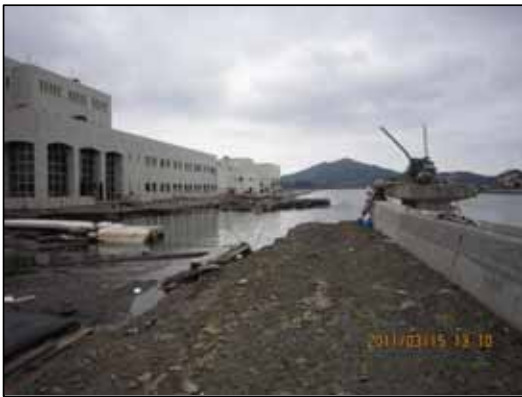
①左岸(市下水処理場裏) 護岸倒壊

①応急工事 仮締め切り土のう設置

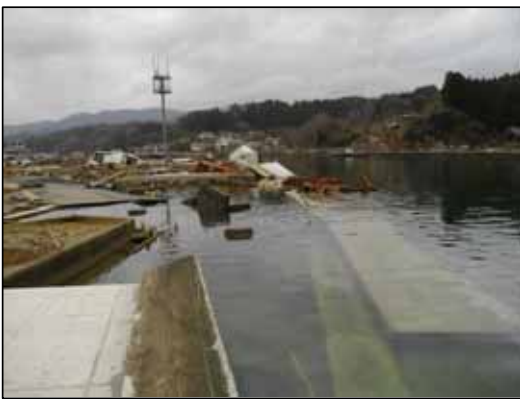
①河口部右岸 護岸倒壊

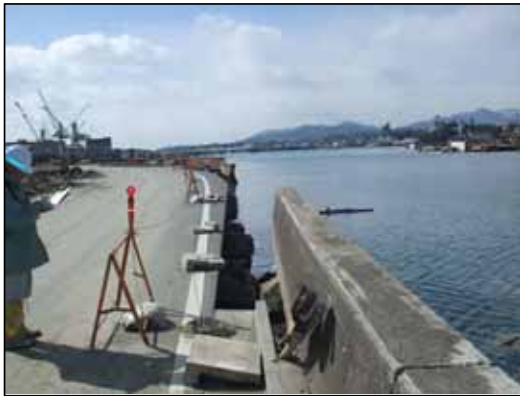
②河口部左岸 護岸倒壊

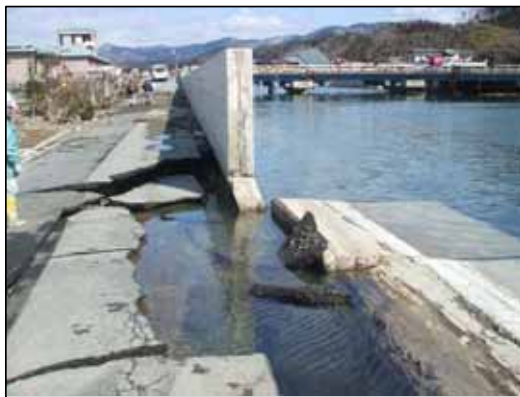
③右岸 護岸倒壊

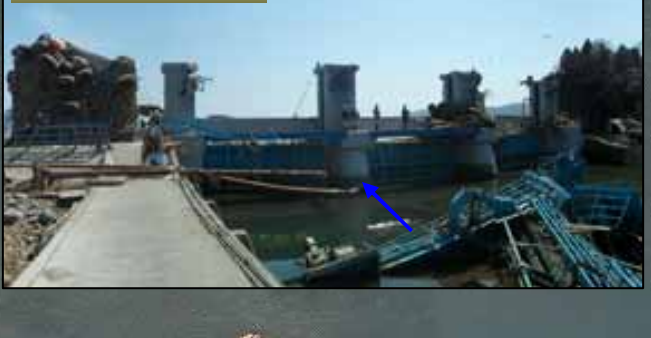
新井田川防潮水門全損

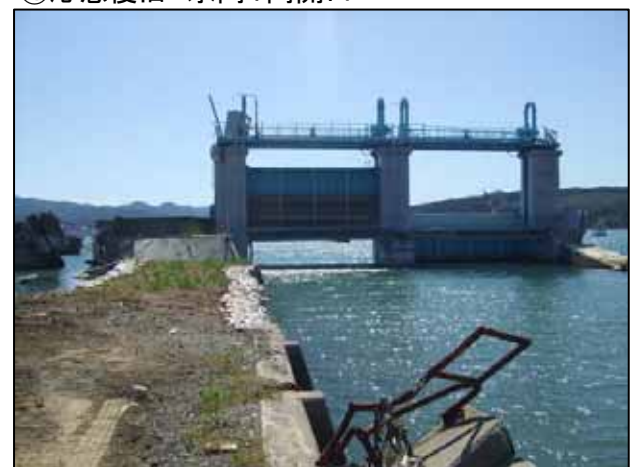
④応急復旧 水門1門開口

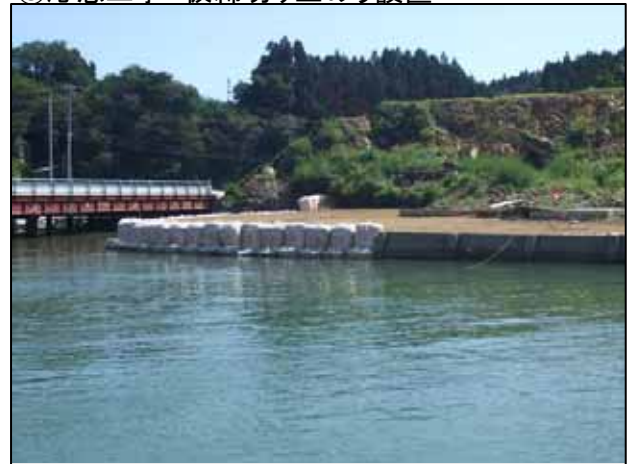
③応急工事 仮締切り土のう設置

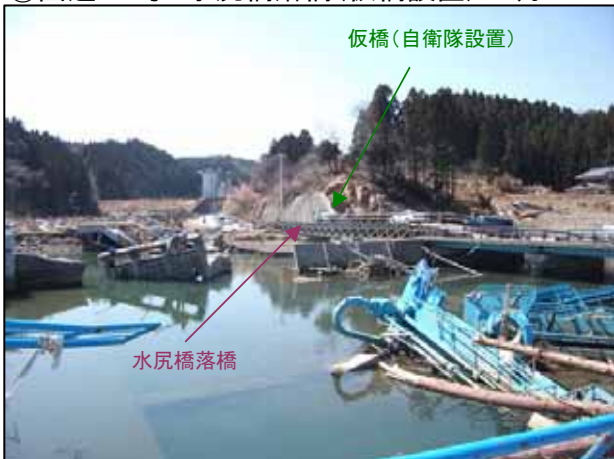
④国道45号 水尻橋落橋(仮橋設置)/4月

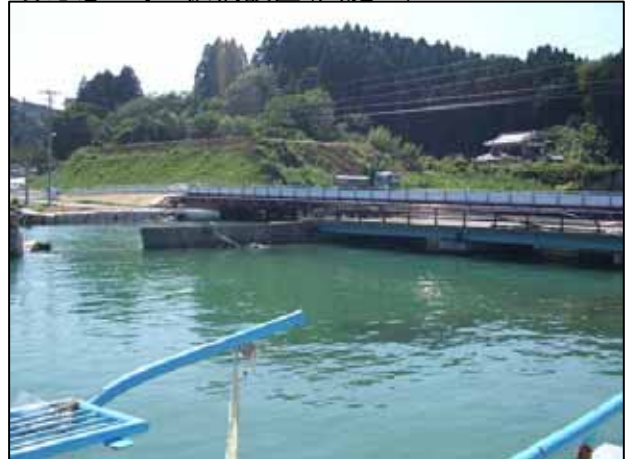
④応急工事 仮橋設置(国施工)

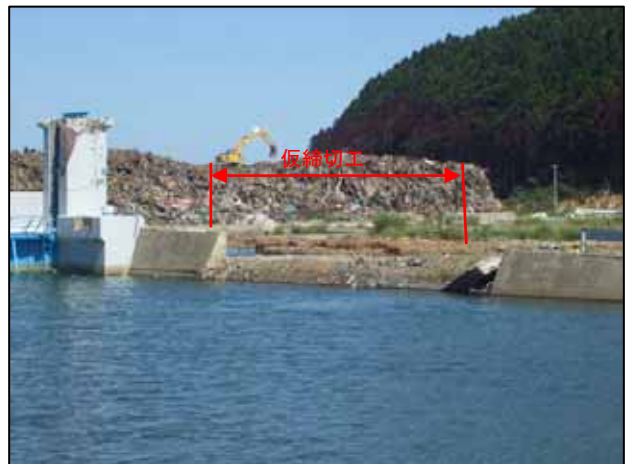
③応急工事 仮締め切り盛土設置

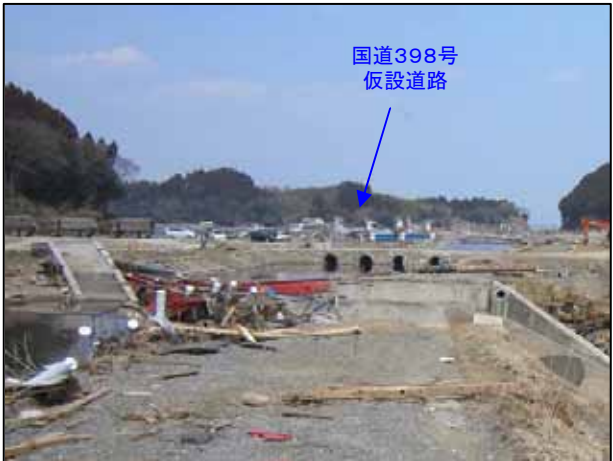
②国道398号 横津橋落橋(仮設道路設置)／3月

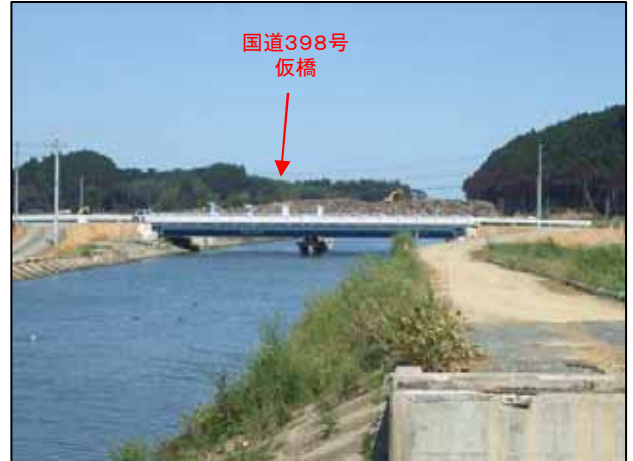
②応急工事 仮橋設置
