県有建築物保全点検調査結果票 (チェックリスト)

建物名称：第1育苗舎

棟番号：25

①用途：倉庫・物置 ②延べ面積：297.50 m² ③階数：1 ④竣工年度：平成10年度

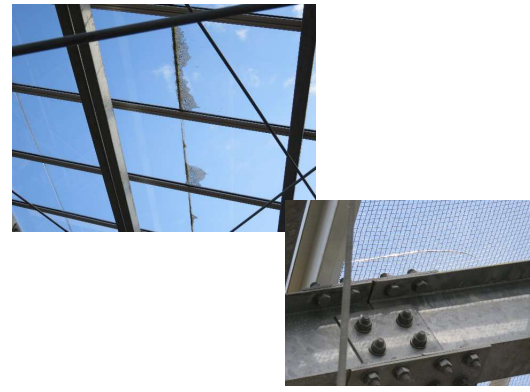
5	調査項目： 3 屋上及び屋根 (1) 屋上面	屋上面の劣化及び損傷の状況並びに雨漏れの状況

<p>確認事項</p> <ul style="list-style-type: none"> ✓ 著しいひび割れはないか ✓ 浮きはないか ✓ 防水シート内に水が貯まっていないか ✓ 雨漏れはないか <p>特記事項</p> <ul style="list-style-type: none"> ・カビ繁殖 ・ガラスの割れ ・雨漏り <p>結果</p> <p><input type="checkbox"/> 支障なし <input type="checkbox"/> 要注意 <input checked="" type="checkbox"/> 要是正</p>

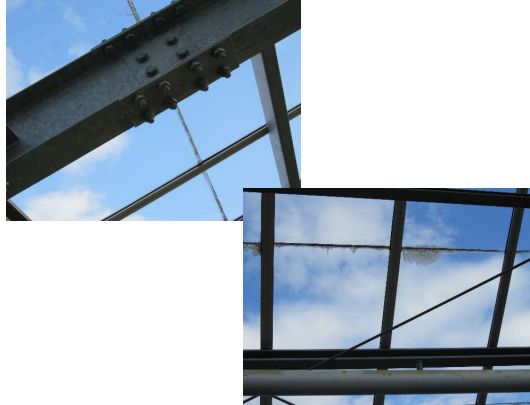
6	調査項目： 3 屋上及び屋根 (2)～(4) 屋上周り（屋上面を除く）	バラベットの、笠木の劣化及び損傷の状況

<p>確認事項</p> <ul style="list-style-type: none"> ✓ 著しいひび割れはないか ✓ 腐食や欠損はないか ✓ 著しい錆びはないか ✓ 著しい錆びはないか ✓ 浮きや剥落はないか ✓ シーリング材は劣化していないか <p>特記事項</p> <ul style="list-style-type: none"> ・シーリングの劣化 <p>結果</p> <p><input type="checkbox"/> 支障なし <input type="checkbox"/> 要注意 <input checked="" type="checkbox"/> 要是正</p>

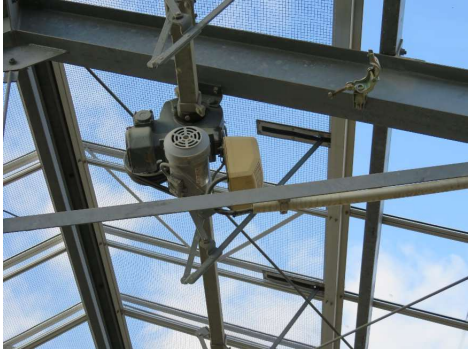
8	調査項目： 3 屋上及び屋根 (2)～(4) 屋上周り（屋上面を除く）	屋根の劣化及び損傷の状況並びに雨漏れの状況

確認事項	<input checked="" type="checkbox"/> 著しいひび割れはないか <input checked="" type="checkbox"/> 欠損はないか <input checked="" type="checkbox"/> 雨漏れはないか
	特記事項	・屋根可動部腐食により稼働せず
結果		<input type="checkbox"/> 支障なし <input type="checkbox"/> 要注意 <input checked="" type="checkbox"/> 要是正

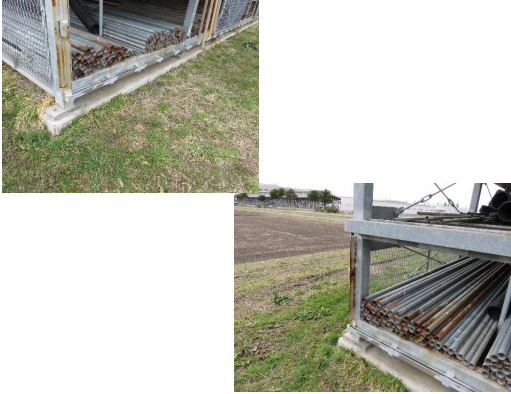
1	調査項目： 2 建築物の外部 (2) 基礎	基礎の劣化及び損傷の状況

確認事項 <input checked="" type="checkbox"/> 鉄筋が露出していないか <input checked="" type="checkbox"/> 著しいひび割れはないか <input checked="" type="checkbox"/> 欠損はないか
			特記事項
結果	<input checked="" type="checkbox"/> 支障なし <input type="checkbox"/> 要注意 <input type="checkbox"/> 要是正

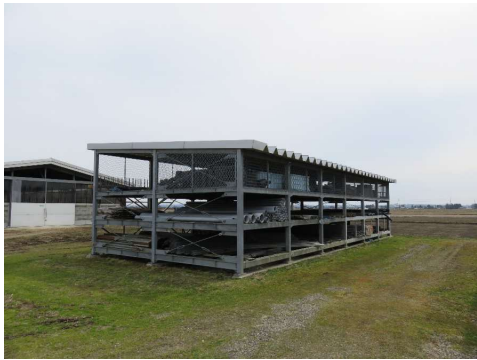
4	調査項目： 2 建築物の外部 (15) 外壁（窓サッシ等）	サッシ等の劣化及び損傷の状況並びに雨漏れの状況

確認事項	<input checked="" type="checkbox"/> サッシに変形はないか <input checked="" type="checkbox"/> ガラスにひび割れはないか <input checked="" type="checkbox"/> 雨漏れはないか
	特記事項	・錆による劣化
	結果	<input type="checkbox"/> 支障なし <input checked="" type="checkbox"/> 要注意 <input type="checkbox"/> 要是正

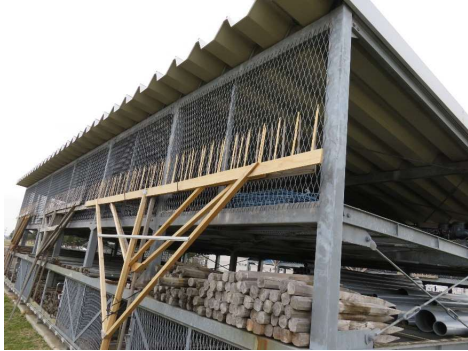
6	調査項目： 3 屋上及び屋根 (2)～(4) 屋上周り（屋上面を除く）	パラペット、笠木の劣化及び損傷の状況

確認事項	<input checked="" type="checkbox"/> 著しいひび割れはないか <input checked="" type="checkbox"/> 腐食や欠損はないか <input checked="" type="checkbox"/> 著しい錆びはないか <input checked="" type="checkbox"/> 著しい錆びはないか <input checked="" type="checkbox"/> 浮きや剥落はないか <input checked="" type="checkbox"/> シーリング材は劣化していないか
	特記事項	・塗装劣化
	結果	<input type="checkbox"/> 支障なし <input checked="" type="checkbox"/> 要注意 <input type="checkbox"/> 要是正

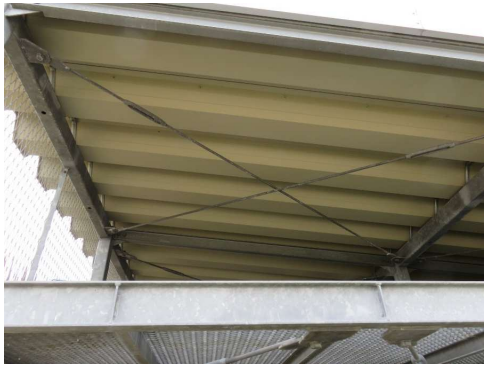
8	調査項目： 3 屋上及び屋根 (2)～(4) 屋上周り（屋上面を除く）	屋根の劣化及び損傷の状況並びに雨漏れの状況

確認事項	<input checked="" type="checkbox"/> 著しいひび割れはないか <input checked="" type="checkbox"/> 欠損はないか <input checked="" type="checkbox"/> 雨漏れはないか
	特記事項	・塗装劣化
	結果	<input type="checkbox"/> 支障なし <input checked="" type="checkbox"/> 要注意 <input type="checkbox"/> 要是正

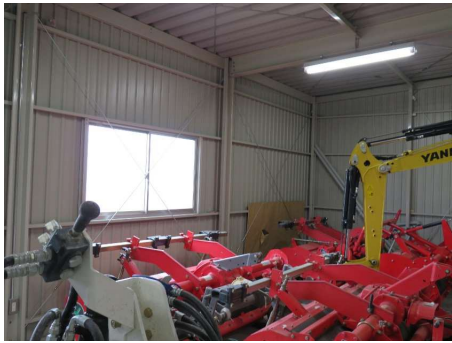
4	調査項目： 2 建築物の外部 (15) 外壁（窓サッシ等）	サッシ等の劣化及び損傷の状況並びに雨漏れの状況

確認事項	<input checked="" type="checkbox"/> サッシに変形はないか <input checked="" type="checkbox"/> ガラスにひび割れはないか <input checked="" type="checkbox"/> 雨漏れはないか
	特記事項	
	結果	<input checked="" type="checkbox"/> 支障なし <input type="checkbox"/> 要注意 <input type="checkbox"/> 要是正

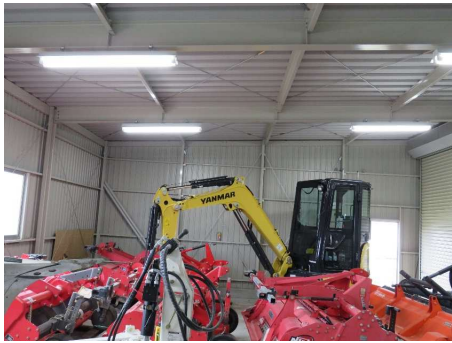
12	調査項目： 5 避難施設等 (39) その他（非常用の照明装置）	非常用の照明装置の作動の状況

確認事項	✓ 点灯するか
			✓ 電球が設置してあるか
		特記事項	
結果	<input checked="" type="checkbox"/> 支障なし <input type="checkbox"/> 要注意 <input type="checkbox"/> 要是正
