第2章 復旧・復興事業の考え方及び課題

2.1 津波防御の考え方

2.2 津波による海岸堤防・河川堤防の被災メカニズム

2.3 被災メカニズムを踏まえた高さ設定や構造上の工夫

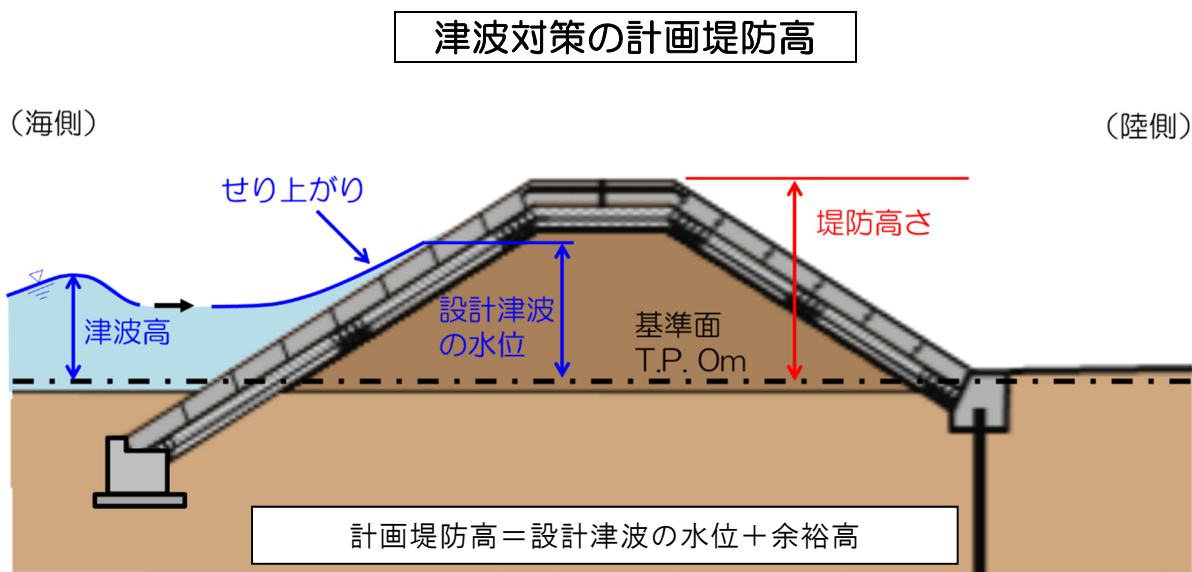
図 2-4 津波対策の計画堤防高

痕跡高や歴史記録・文献等の調査で判明した過去の津波の実績と、必要に応じて行うシミュレーションに基づくデータを用いて、一定頻度「数十年から百数十年に一度程度」（L1 対応）で発生する津波（L1 津波）の高さで設定するものと、高潮対策に必要な高さを比較し、いずれか高い方を海岸堤防の計画堤防高とする。

余裕高は、地震発生による地盤沈下や堤防の沈下、津波シミュレーションの計算誤差、計算上反映できない微地形による津波増幅等を考慮して 1m とし、「設計津波の水位」に加える。
