平成１９年３月２０日
宮 城 県 環 境 生 活 部
竹の内産廃処分場対策室

竹の内処分場及び周辺の水中ダイオキシン類調査結果について

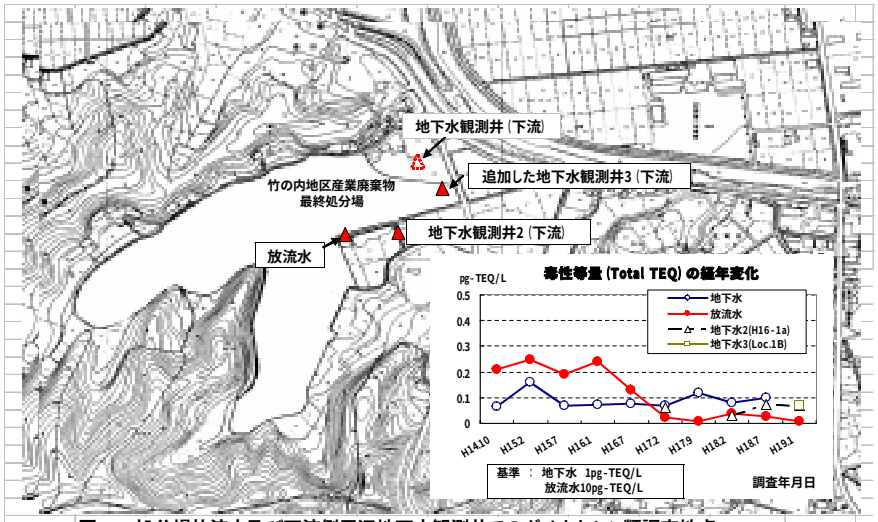
今回の調査では、何れの地点においても、地下水にかかる環境基準値(1pg-TEQ/L)及び放流水にかかる基準値(10pg-TEQ/L)を下回っていました。

図　処分場放流水及び下流側周辺地下水観測井でのダイオキシン類調査地点
(注) H17年9以降の「地下水」の結果については、十分な試料量が確保できなかったため参考値であり、H19.1以降除外した。
