【海岸堤防】

堤防の構造は、高さ T.P.+7.2m の傾斜堤(勾配1:2および1:3)とする。(断面2の傾斜堤は海側が1:3の傾斜堤となる)

3. 洲崎海岸(東松島市)

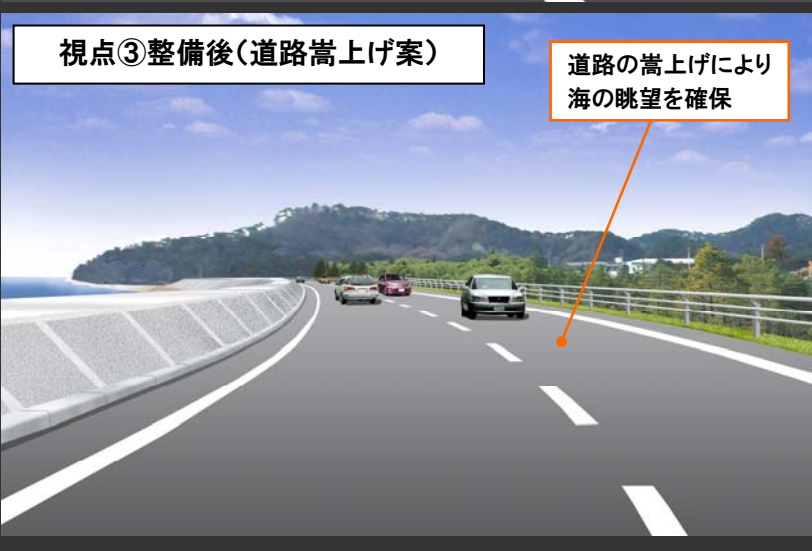
視点③整備後(道路嵩上げ案)

道路の嵩上げにより海の眺望を確保

道路と堤防を一体的に整備することで、海の眺望を確保できるとともに、堤防の長大な印象が軽減される。

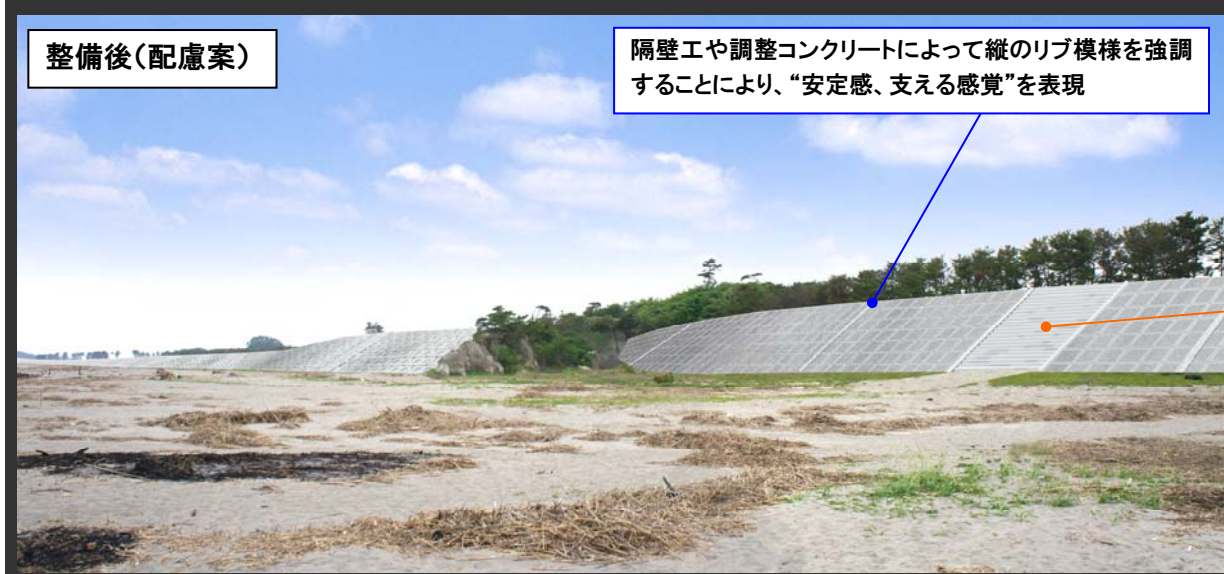
整備後(配慮案)

隔壁工や調整コンクリートによって縦のリブ模様を強調することにより、“安定感、支える感覚”を表現

階段および隔壁工等を活用したコンクリート面の分節により、長大な印象が軽減される。

水辺の利用性に配慮し、階段を整備(階段の配置は既存位置を踏襲)

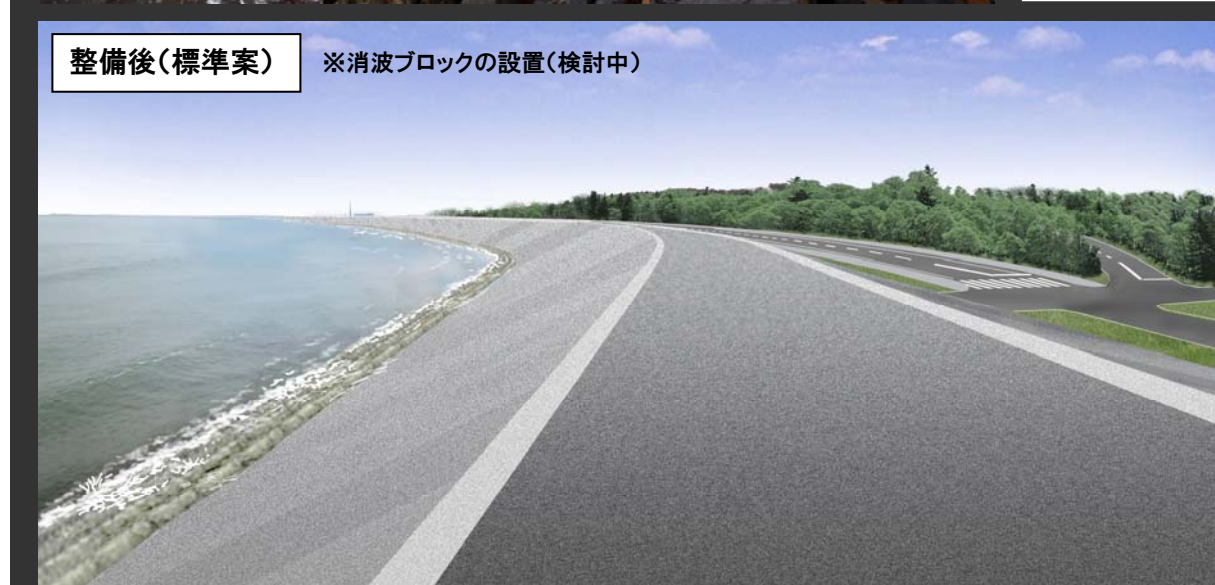
整備後(標準案)

※消波ブロックの設置(検討中)

海岸を囲むように海岸堤防が出現し、単調で長大な印象を受ける。
単調で長大な印象の軽減が望まれる。

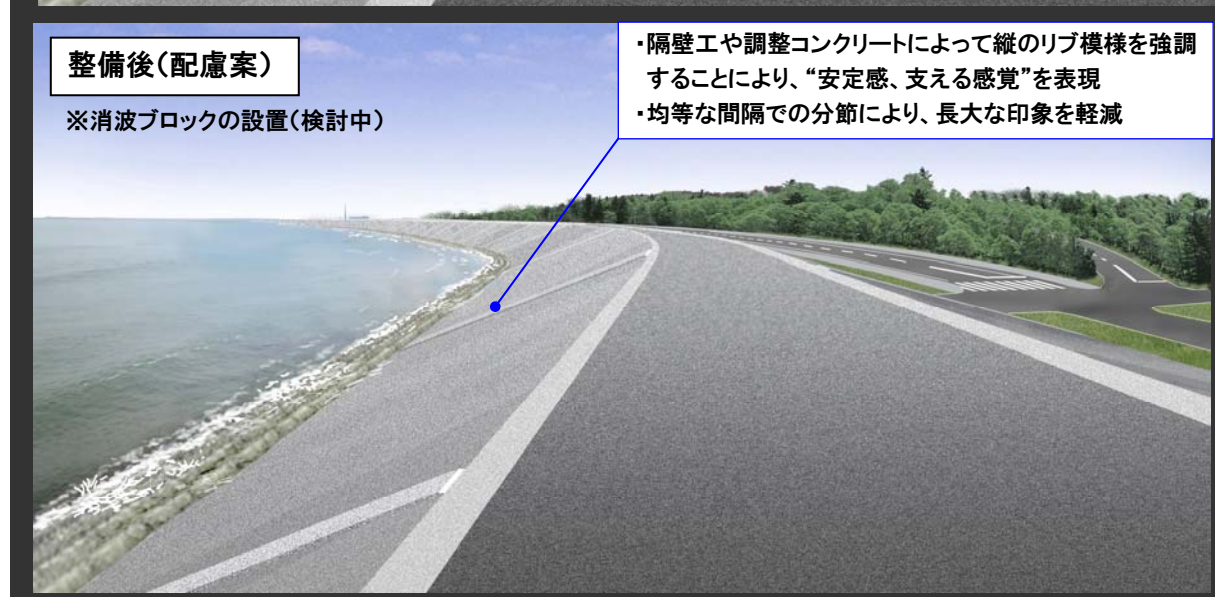
整備後(配慮案)

※消波ブロックの設置(検討中)

- ・隔壁工や調整コンクリートによって縦のリブ模様を強調することにより、“安定感、支える感覚”を表現
- ・均等な間隔での分節により、長大な印象を軽減

隔壁工等を活用したコンクリート面の分節により、単調かつ長大な印象が軽減される。

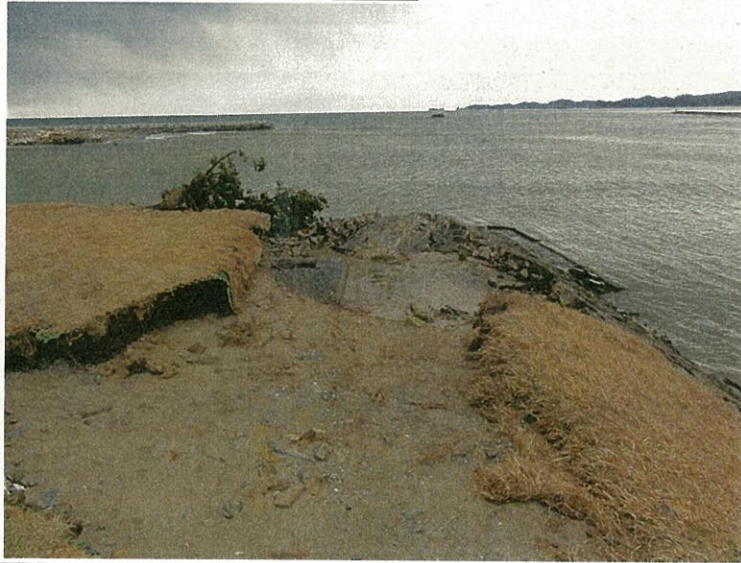
0.2k 付近

被災状況写真 (左岸)

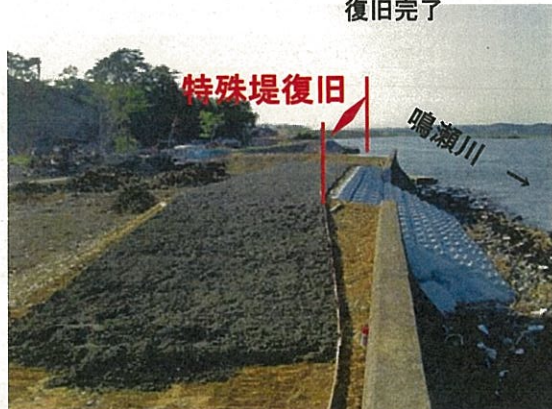
H23年6月末に完了

- ・堤防破堤箇所の緊急復旧

※平成23年6月撮影
復旧完了

堤防復旧、護岸設置

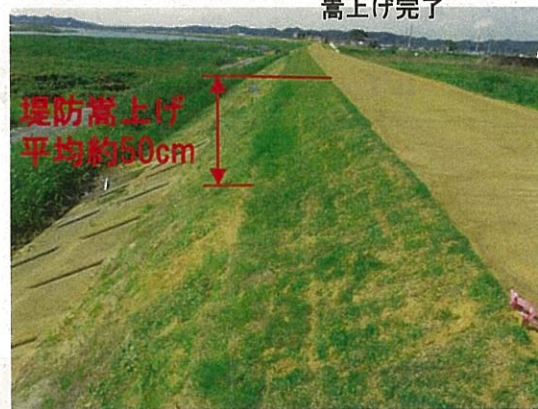
H24年6月末に完了

- ・従前の安全水準まで堤防嵩上げ

※平成24年6月撮影
嵩上げ完了

地震前の高さまで堤防嵩上げ

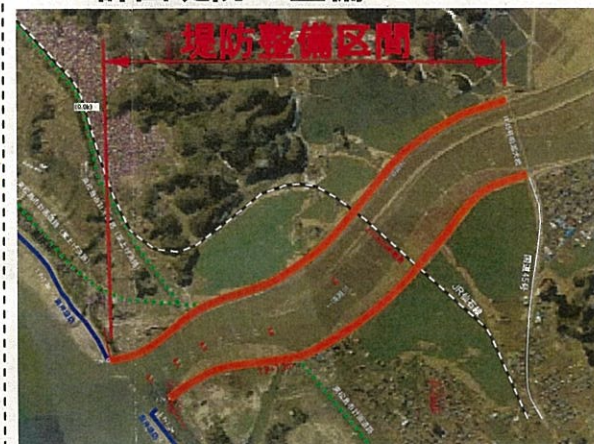
概ね5年間で完了予定

- ・地域の復興計画と整合した計画堤防の整備

鳴瀬川堤防計画

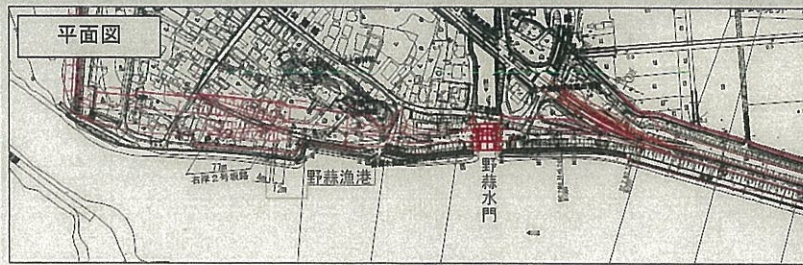
②野蒜水門上流（海側）のイメージパース

利用および法線方向の分節化に配慮した階段の設置等

法面に覆土することにより、長い直線形状による圧迫感の軽減に配慮する
