2. 附帯施設

1) 集水枡、分水枡の補修

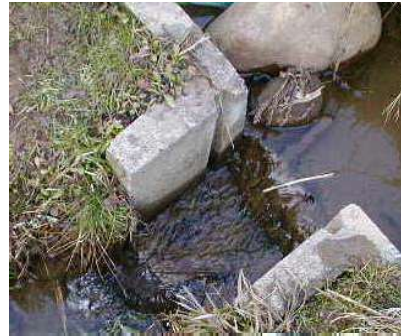
水路との接続部に生じた隙間
(角落しが入らない)

集水枡、分水枡において、水路との接続部に隙間が生じていたり、ひび割れや欠損がみられた場合、当該箇所の補修等を行なうことによって集水・分水等の機能の維持を図ります。

集水枡と水路との接続部分に隙間が生じている場合は、モルタルを塗り込むことが考えられます。必要に応じて、モルタルを塗り込む前にディスクグラインダー（携帯型研磨機）などで隙間の表面を事前にカットします。

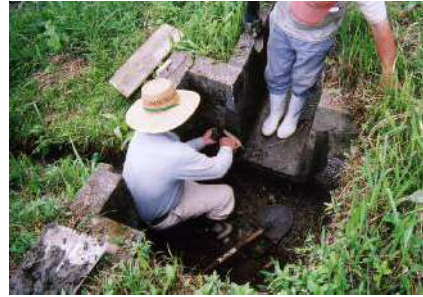
枡の補修

ワイヤーブラシなどを使用して、補修箇所の周辺などに付着している泥やコケなどの汚れを取り除くとともに、タガネやハンマーなどを使用して周辺の脆くなっている部分を取り除きます。欠損部に接着剤（プライマー）を塗布したのちにモルタルを塗り込みます。側壁などに厚く塗る場合は、モルタルが流れないように固めに練ったモルタルを使用し、複数回重ね塗りをします。1回に塗る厚さはモルタルが垂れない程度に留め、固まった後に再びプライマーを塗り、モルタルを塗るといった作業を繰り返して補修します。

コンクリートのひび割れ上にディスクグラインダー（携帯型研磨機）を使用してU字状にカットします。カット面をきれいに清掃し、必要に応じて接着剤（プライマー）を塗布します。カット部分に、コーキングガン等を使用してシリコン樹脂系補修材等をシーリング材として充填します。
