## 第6章 名取処理区の災害廃棄物処理業務

### 第1節 震災後の状況

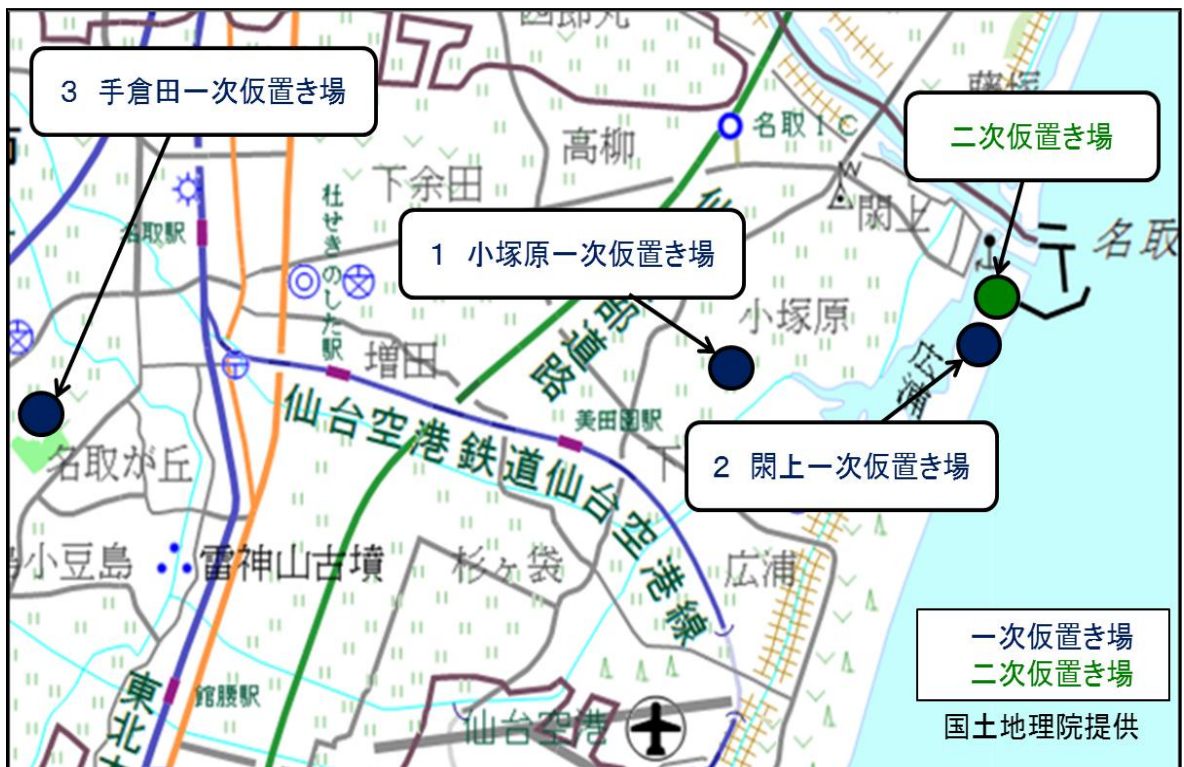
図6-3 仮置き場位置図

一次仮置き場は、当初、閑上・小塚原・手倉田の3ヶ所に設置され、名取市により廃棄物の運搬がなされていた。一部廃棄物が二次仮置き場造成予定地に存置されていたため、造成に際して、閑上一次仮置き場内の廃棄物の移動が必要となった。なお、手倉田に存置されていた廃棄物に関しては、当業務の着手前に名取市により処理が行われていたため、本業務の対象とはならなかった。

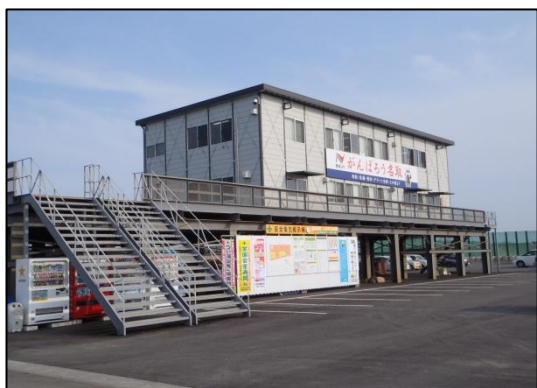
写真6-7 ピロティ方式の事務棟

二次仮置き場は災害廃棄物由来の有害物質の地表面への浸透を防止するために、全面アスファルト舗装とした。さらに焼却施設建設部分は長期及び地震時の必要耐力を満足するため、セメント系固化材による浅層改良を行った。また、地震時は避難を基本方針としたが、何らかの理由で逃げ遅れた作業員の避難場所として、JV事務棟は予想される最大津波高さより高く設定したピロティ方式とした。

造成高については、余震による津波の発生も十分考えられたことから、Aクラス（宮城県沖地震単独型）、Bクラス（宮城県沖地震連動型）、Cクラス（東北地方太平洋沖地震）の津波高を考慮した設定とした。造成高はAクラスより1m高く、防潮堤高はBクラスより高く設定した。また、Cクラスの津波に対しては、JV事務棟をピロティ方式とすることにより、避難可能とした。

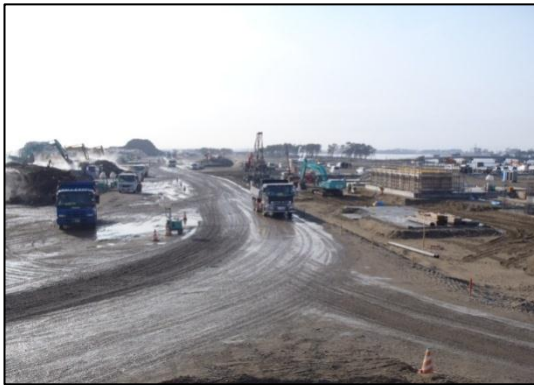
写真6-9 段階的な造成

着手前、二次仮置き場造成予定場所の東半分は、災害廃棄物が積み上げられた状態であり、全面的に着手することは不可能であったため段階的に造成した。造成の前段として、東半分の災害廃棄物を南側の閑上一次仮置き場に運搬する必要があるがあった。東半分の運搬を行いながら、早期の焼却開始のため西半分の造成に着手した。災害廃棄物の移動に際しては、仮設のトラックスケールを設置し重量管理を実施した。

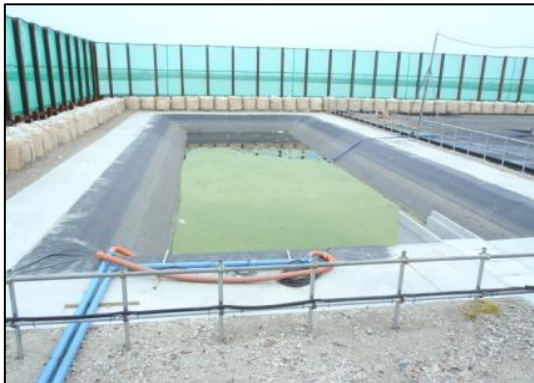
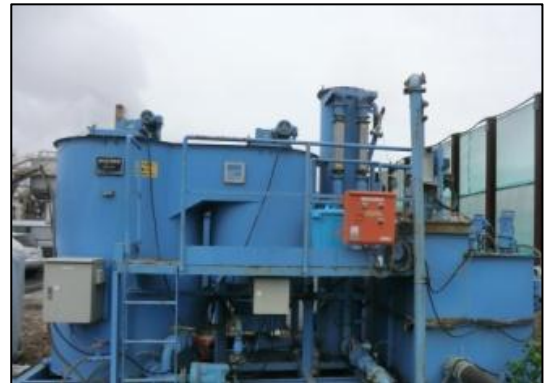
写真6-10 濁水プラント設置状況

排水対策として、二次仮置き場内の雨水，施設内で使用した水，廃棄物に接した水が，直接海に流出しないよう沈砂池，排水処理設備を設置し，処理後，排水するクローズ型を採用した。また，地下浸透を防ぐため，施設内の全面舗装を実施した。

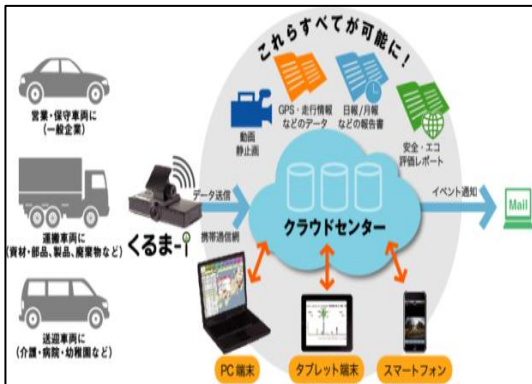
図6-8 GPS運行管理システム

災害廃棄物の安全かつ効率的な運搬のため、二次仮置き場から最終処分場等へ運搬する車両全てを対象とし、現在位置等の情報が事務所で確認可能なGPS運行管理システムを導入した。これにより、運搬車両の集中による交通渋滞、運行経路からの逸脱の防止等を図った。さらに急ハンドル・急ブレーキ・急発進の際に警告音を発するGPSボイスナビも活用し、交通事故防止を図った。

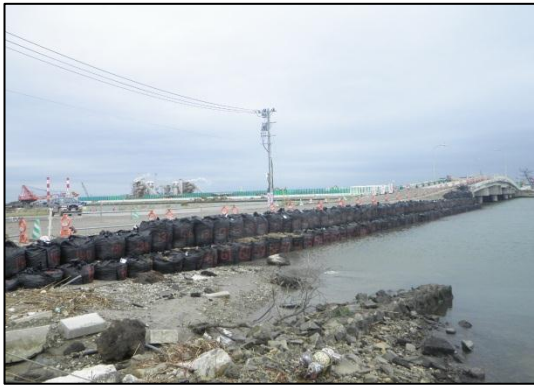
写真6-13 橋取り付け部への土のう設置

広浦橋は津波の際に船舶が衝突したことにより桁が破損し橋梁部の半断面が通行できない状況であった。そのため、バリケード等により通行エリアを明確にするとともに、広浦橋を通過するダンプトラックの台数を極力少なくした。また、定期的に橋梁の変状調査を実施するとともに日々のクラック調査を行いながら運行した。橋の取付部についても、津波により大きく浸食された本線部への影響が懸念されたため、耐候性土のうを設置し、その後の潮の干満による浸食を防止した。

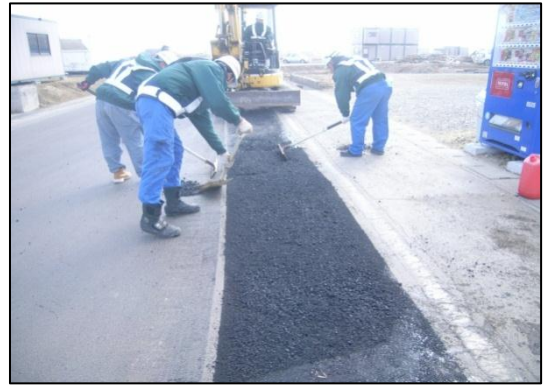
写真6-14 農道補修状況

小塚原一次仮置き場周辺の道路は、農道であり必要な舗装厚さが確保されていなかったことから、舗装面のクラック、沈下、陥没等を防止し、地域住民等の安全を確保するため、常に道路補修を行いながら、運搬業務を実施した。

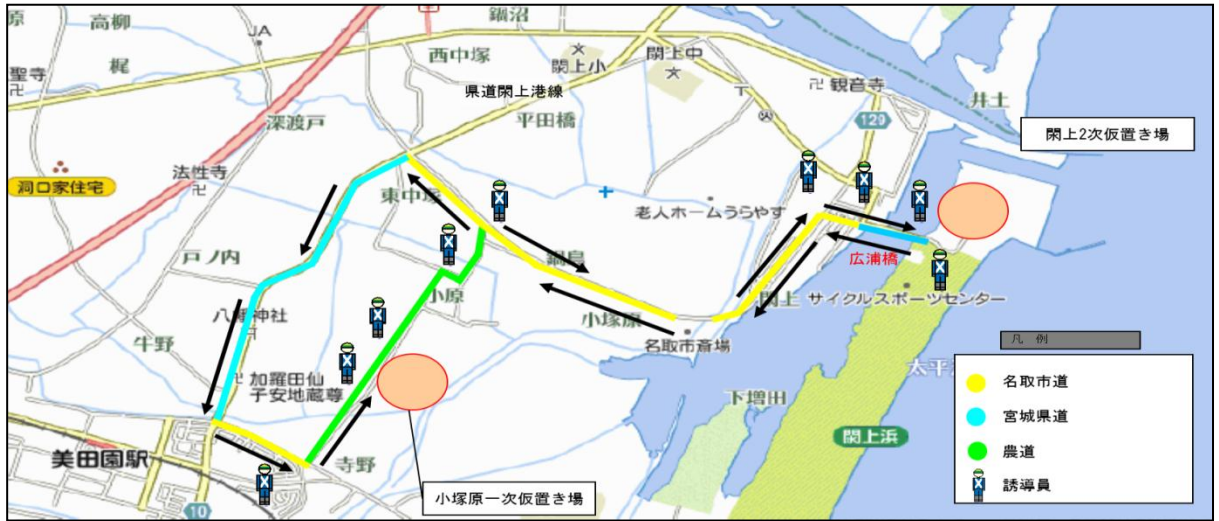
図6-9 小塚原一次仮置き場～二次仮置き場運搬ルート

小塚原一次仮置き場から二次仮置き場への運搬路については、周辺地域の生活環境確保のため民家等が少なく、かつ2車線を有するルートを選定した。

しかし、小塚原一次仮置き場の周辺道路は、狭隘で大型車の対面交通が困難であったため、工事車両については通勤時も含め一方通行とし、地域住民、通勤交通の安全を確保することとした。

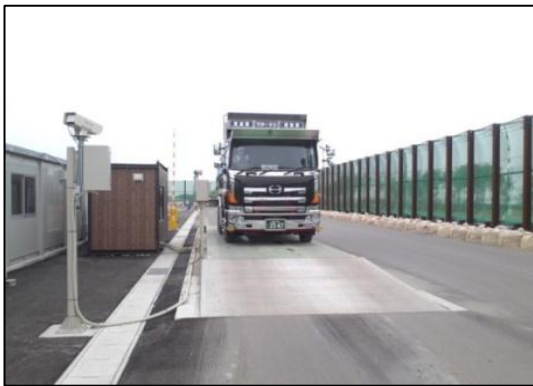
写真6-16 搬入用トラックスケール

二次仮置き場のトラックスケール設置付近の道路幅員は、設置スペースの関係から10m程度であり、トラックスケールは1台しか設置できない状況であった。このため、運搬車両の固定化、事前の空車重量の計測・登録等、搬入時間のロスが発生しない対策をとった。また、二次仮置き場への廃棄物の直接搬入（当業務以外の運搬車両）を禁止し、全て一次仮置き場で受け入れる対応を行った。

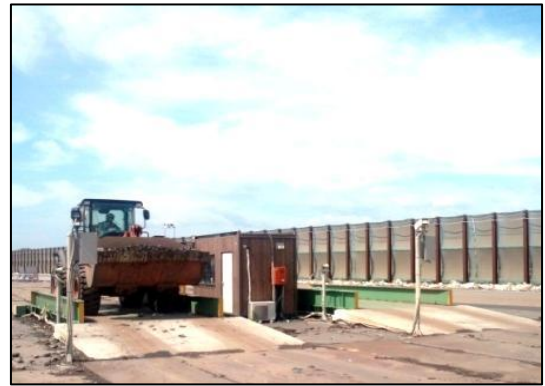
写真6-17 可燃物用トラックスケール

実施過程で、焼却炉投入量を直接、把握・管理が可能な計測システムに変更し、可燃物運搬車両（ダンプ）から、焼却炉に廃棄物を直接投入するホイールローダーでの計量に変更した。そのため、ホイールローダーがスムーズに搬入できるような登録カード投入口及びシステム変更等の改良、併せて、夜間焼却分計量の無人化の改良を実施した。

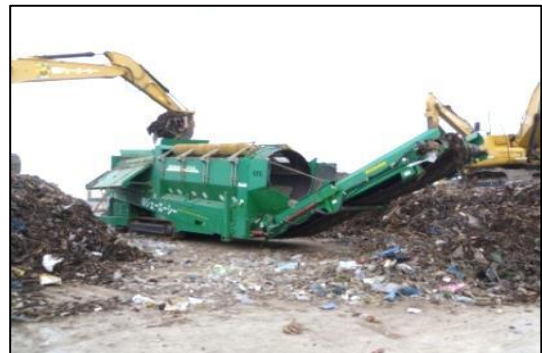
写真6-19 回転式ふるい機

これにより、火災が発生した混合ごみに大量の砂が混入した。この混合ごみは、砂の混入と付着により精度のよい選別が困難であったため、破碎処理の前に回転式ふるい機（2台）、振動式ふるい機を用いて、砂の除去作業を実施した。選別フローは以下のとおりである。

一般的な混合廃棄物は、破碎後に選別処理を実施していたが、火災後の混合廃棄物については、大量の砂の混入と付着のため、精度のよい選別が困難であった。そのため、選別処理する前段として、砂と廃棄物の分別に効果のある高分子系改質剤（クリーンウォーター）の散布混合や、図6-13に示すとおり廃棄物の破碎前に2基の回転式ふるい機及び1基の振動式ふるい機を投入し、付着した砂を除去した。

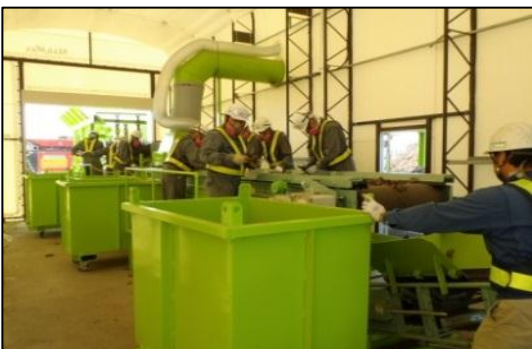
写真6-20 手選別

可燃、不燃の粗大ごみ、混合ごみ等については、選別機（回転ふるい機、振動ふるい機等）及び手選別により実施した。また、機械の選定、組み合わせは、災害廃棄物の種類、性状により、適宜・適切に組み合わせ選別処理を実施した。平成23年9月に閑上一次仮置き場において、廃棄物内部で発酵した可燃ガスを原因とする大規模な火災が発生し、散水活動及び大量の海砂を廃棄物に被覆させることによる窒息消火を実施した。

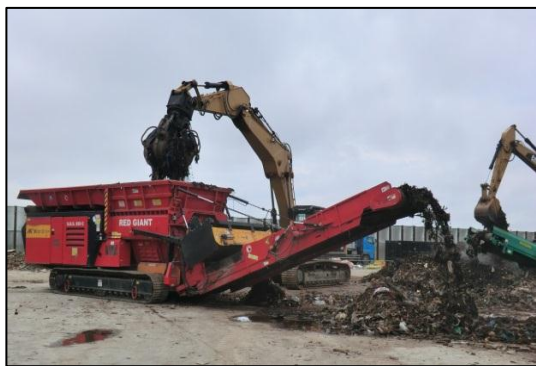
写真6-22 破碎状況

また、破碎処理の対象となる災害廃棄物は、木くず、混合ごみ、コンクリートがら等であり、廃棄物の性状、種類に応じた破碎機により処理を行った。特に混合ごみについては、産廃系破碎機を用いた。

- ・産廃系破碎機により、約25cm程度に破碎し、選別及び焼却
- ・機械名：レッドジャイアント
- ・処理能力：約110t/h

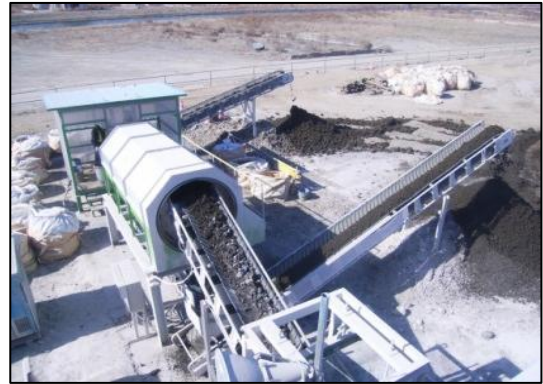
写真6-27 分級状況

当初、一次仮置き場に集積されていた約7.6万tの津波堆積物は、混入していたがれきが大きいものであったためスケルトンバケットによる分級を行い、二次仮置き場造成工事の盛土材として使用した。

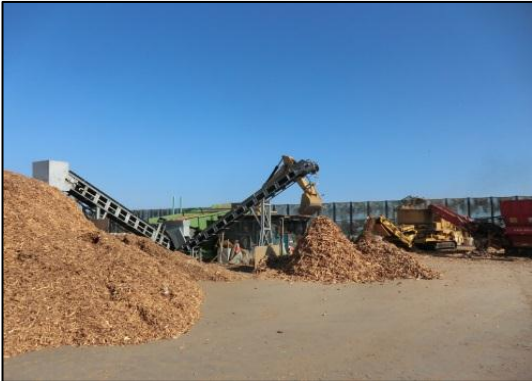
写真6-28 木材チップ処理状況

「混合廃棄物・津波堆積物から再生土砂」「コンクリートがらから再生砕石」「木くずからボイラー燃料」等への活用など、災害廃棄物の再利用・再資源化を高めることとし、当初、リサイクル率を約70%として計画した。着手後、広域処理協議の結果等より、最終処分場の受入容量が大幅に減少したことから、以下の対応を行い、リサイクル率を向上させた。

木くずについて、受入先から粒径が1 cm～5 cmまでのチップと指定されたため、当初は木質系破砕機（タブグラインダー）による破砕、その後振動スクリーンにて選別を実施した。しかし、選別過程で割り箸大の長さのチップが多く発生し、受入基準を満足する量が極めて少ないため、ロータリースクリーンを追加設置し、受入基準をクリアした。

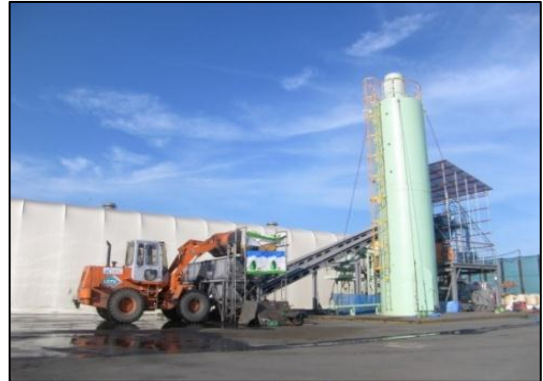
写真6-29 造粒固化プラント

造粒固化物は焼却により発生した主灰に異物の撤去等の前処理をした後、不溶化処理剤（酸化マグネシウム）及び水を用いて製造する計画であった。しかし、焼却後、主灰の大きな塊が発生するなど造粒固化物の製造に支障をきたす性状の不安定な主灰が多く発生した。そのため、主灰に対し、破碎機（ガラパゴス）、磁選機にて破碎及び選別を行い大きな塊をなくした後に不溶化処理を行うこととした。また、造粒固化後も品質の向上を図るために再度破碎機により破碎を実施し粒径を整えた。

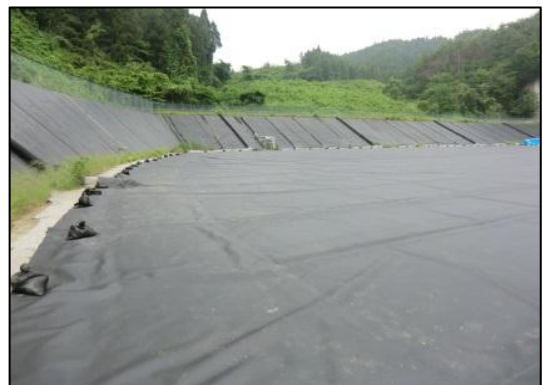
写真6-32 仙南最終処分場

焼却により発生する焼却飛灰、仮置き場で分別されている飛散性アスベスト等リサイクルが困難・不可能な品目については、最終処分とした。

運搬に際してはGPS運行管理システム、マニフェストシステムを利用し、運搬経路、処分量等の確認を実施した。最終処分の数量等は下記のとおりである。

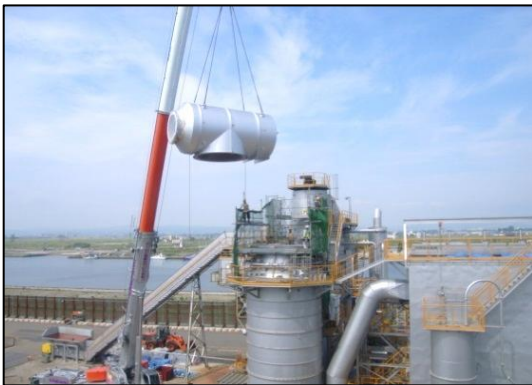
写真6-37 高温煙道交換状況

平成23年9月に閑上一次仮置き場において大規模な火災が発生した混合ごみについては、炭化した木くずが多いこと、消火の際に用いた砂分が多いこと及び発災から長時間が経過していることから可燃物のカロリーは大幅に低下していた。この対策として、助燃剤の使用、再資源化を予定していた硬質プラスチックの焼却によるカロリーの補強、及び大幅な焼却施設の改造（助燃バーナー3基の増設、攪拌パイプの撤去、燃焼促進のための炉床エア層の増設、減温水噴霧の機能向上に向けた高温煙道の交換）を実施し対応した。

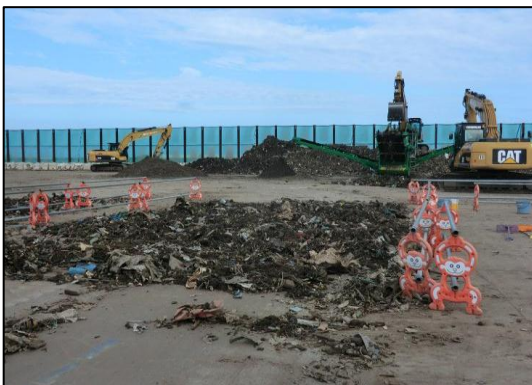
写真6-39 最終手選別前の可燃物

可燃物については、業務の初期段階から手選別後の可燃物を焼却処理していたが、処理業務の最終段階では、可燃物の中に非常に細かい金属くず、ガラスくず、タイルくず等が多く存在し、焼却残渣が増える状況となった。そのため、手選別後の可燃物を、再度回転式ふるい機により選別した。さらに、選別された可燃物をヤードに広げ、再度手選別を行うことにより不燃物を除去し、焼却効率を上げるとともに、焼却残渣を減らした。

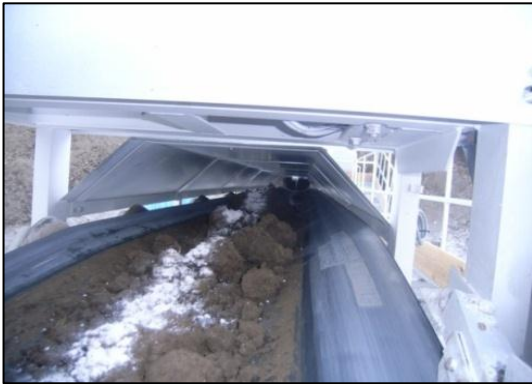
写真6-41 硫酸カルシウム投入状況

一次仮置き場に存置されていた津波堆積物はほとんど砂から構成されていたため、分級作業上の問題は特になかった。一方、追加処理した農地の津波堆積物は高含水かつ粘性土で構成されていたため、通常の方法ではふるい機が詰まるなど作業に支障を来すことが予想された。そのため、農地土砂改質材として利用されている硫酸カルシウム系改良材を2%添加し含水比を下げ、粘性土分の多さについては、ほぐし作業、粉碎及び分級作業の効率化のため、3軸パドル式分級機（ビッグバン）を使用し、機内での粉碎及び分級を実施した。

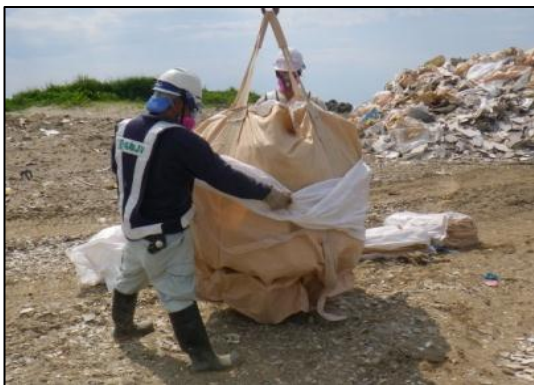
写真6-47 フレコンバッグ2重化

最終処分場への運搬に際しては、高速道路の利用，集落付近での徐行運転，フレコンバッグの二重化により処分物が流出しない措置を実施するなど，地域住民の生活環境，安全を確保し運搬した。

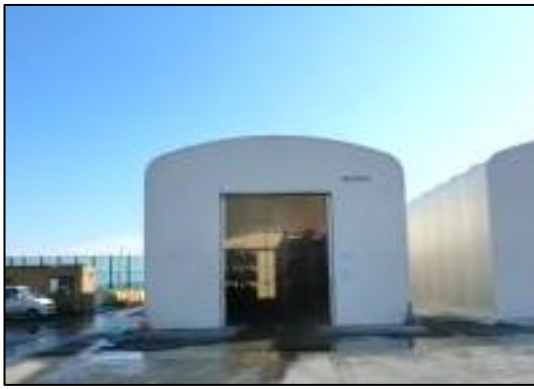
写真6-49 飛灰管理テント

焼却飛灰については、放射性物質汚染対処特措法の規定により、放射性物質濃度の測定が必要であり、飛灰の発生量に対応したタイムリーな搬出が困難であったため、処理区内に飛灰保管テントを増設するとともに、焼却飛灰が数多く保存できるように金属製のラックを使用して保管した。
