**女川原子力発電所3号機における  
MOX燃料採用に伴う安全性について  
(先行原子炉安全解析結果との比較)**

**平成21年5月27日  
東北電力株式会社**

# 比較対象とした原子炉の概要

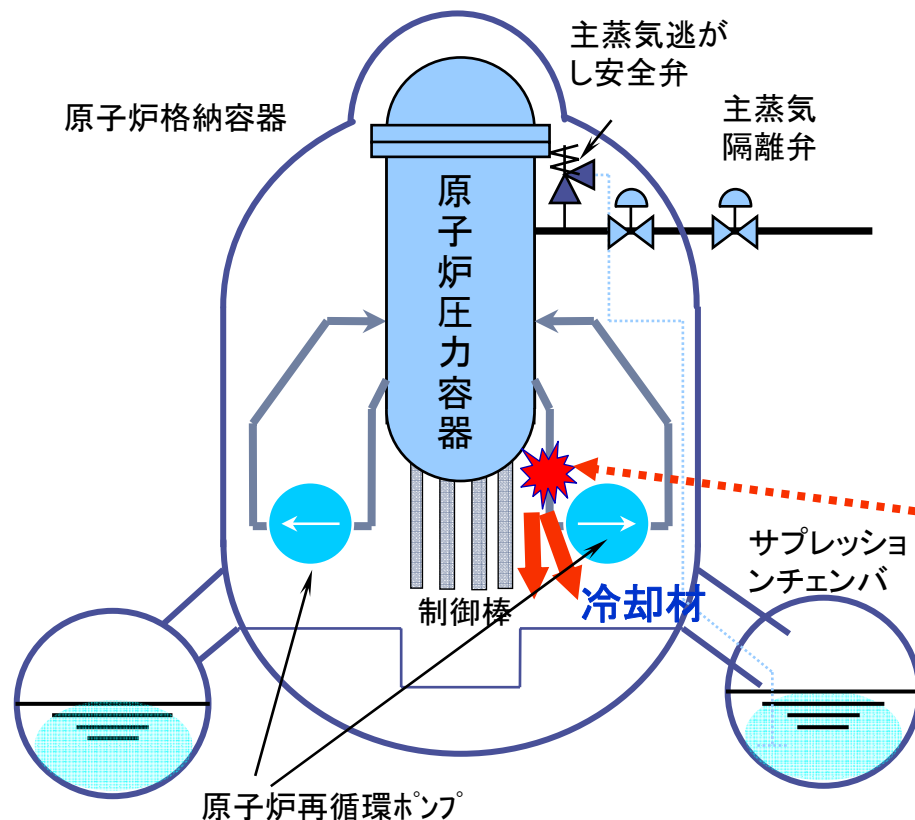
### 事故想定の例

炉心の溶融あるいは著しい損傷の恐れがないことを確認するため**原子炉冷却材喪失**を想定している。

**原子炉冷却材喪失とは**  
再循環配管が破断し、冷却材が格納容器内に放出され、燃料温度が上昇する。

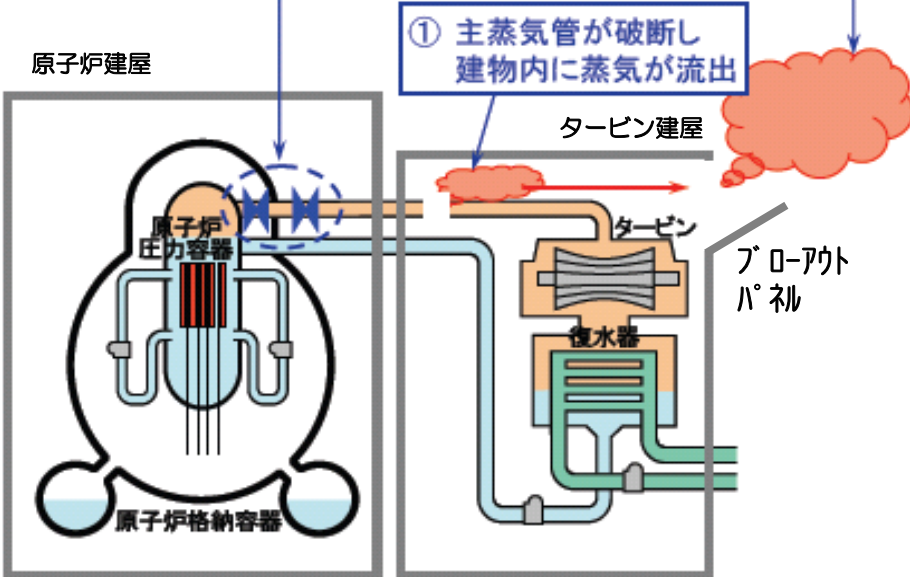
## 主蒸気管破断 格納容器外で主蒸気管が1本瞬時に破断し冷却材が流出して、放射性物質が環境に放出される事象

- ③ 主蒸気隔離弁が閉止し、破断口からの蒸気の流出を防止する
- ② 環境中に放射性物質が放出

原子炉冷却材浄化系設計の相違により、想定する(\*)冷却材中の核分裂生成物濃度は女川3号炉がわずかに高いことから、事故時に冷却材とともに放出される核分裂生成物の量も多くなる結果となった。
