釜房ダム貯水池流域における自然汚濁負荷調査業務
令和4年度の調査結果及び令和5年度の調査計画

宮城県環境生活部環境対策課
株式会社宮城環境保全研究所

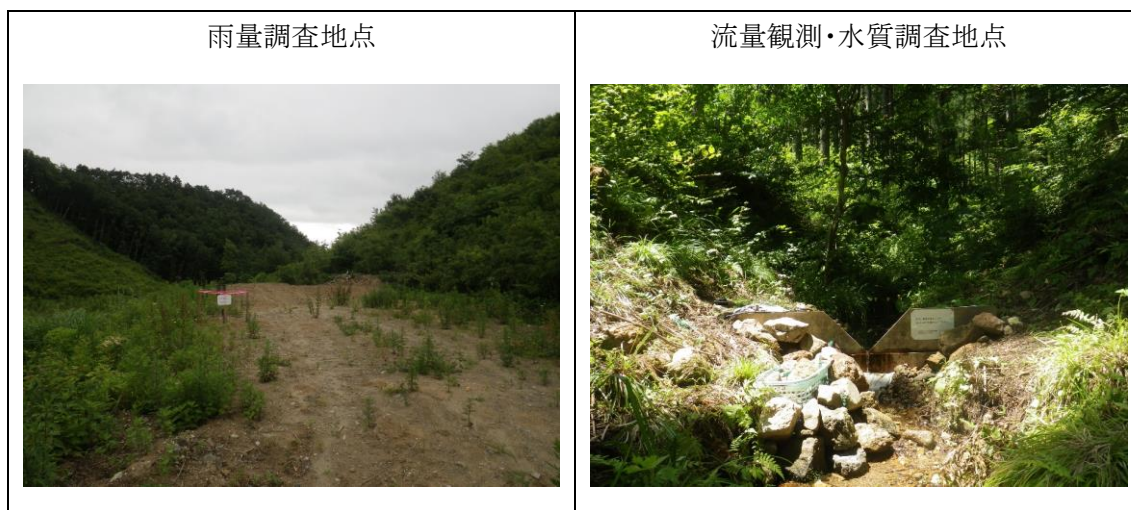
写真 1-1 「スギ林間伐地(CP)」における調査地点の例

- ・ 雨量調査： 調査地点の雨量観測
- ・ 流量観測： 自動連続観測及び直接観測
- ・ 水質調査： pH・SS・COD・D-COD・T-N・T-P
