# 宮城県シェッド・シェルター長寿命化修繕計画

令和 6 年 3 月

宮城県土木部道路課

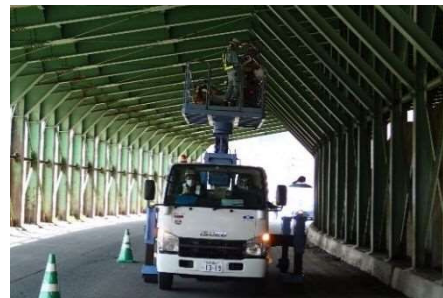
点検状況(高所作業車)

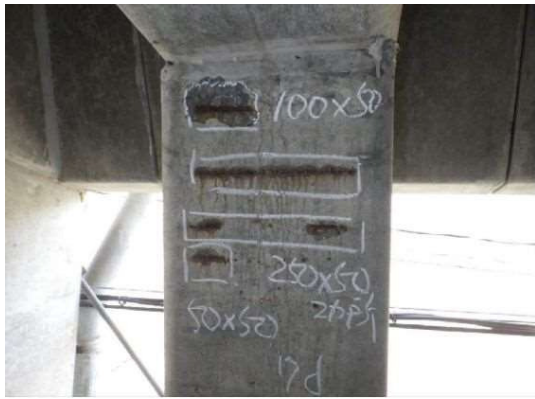
| 健全度【Ⅱ】 | |
|---|---|
| <b>【損傷状況】</b><br>谷側柱上部に鉄筋露出を伴う剥離がみられる。また、鉄筋の腐食もみられる。 | <b>【損傷状況】</b><br>山側柱支承(ガセットプレート)に板厚減少を伴う腐食と欠損がみられる。 |
