CS 宮城加美町令和 5 年地盤調査業務 報告書

2023 年 4 月

株式会社環境地質

太陽電池パネル架台の基礎杭の設計に供するため、事業実施区域全域（ただし、樹木等の伐採を要しない場所）について、動的コーン貫入試験 60 ヶ所を実施する。

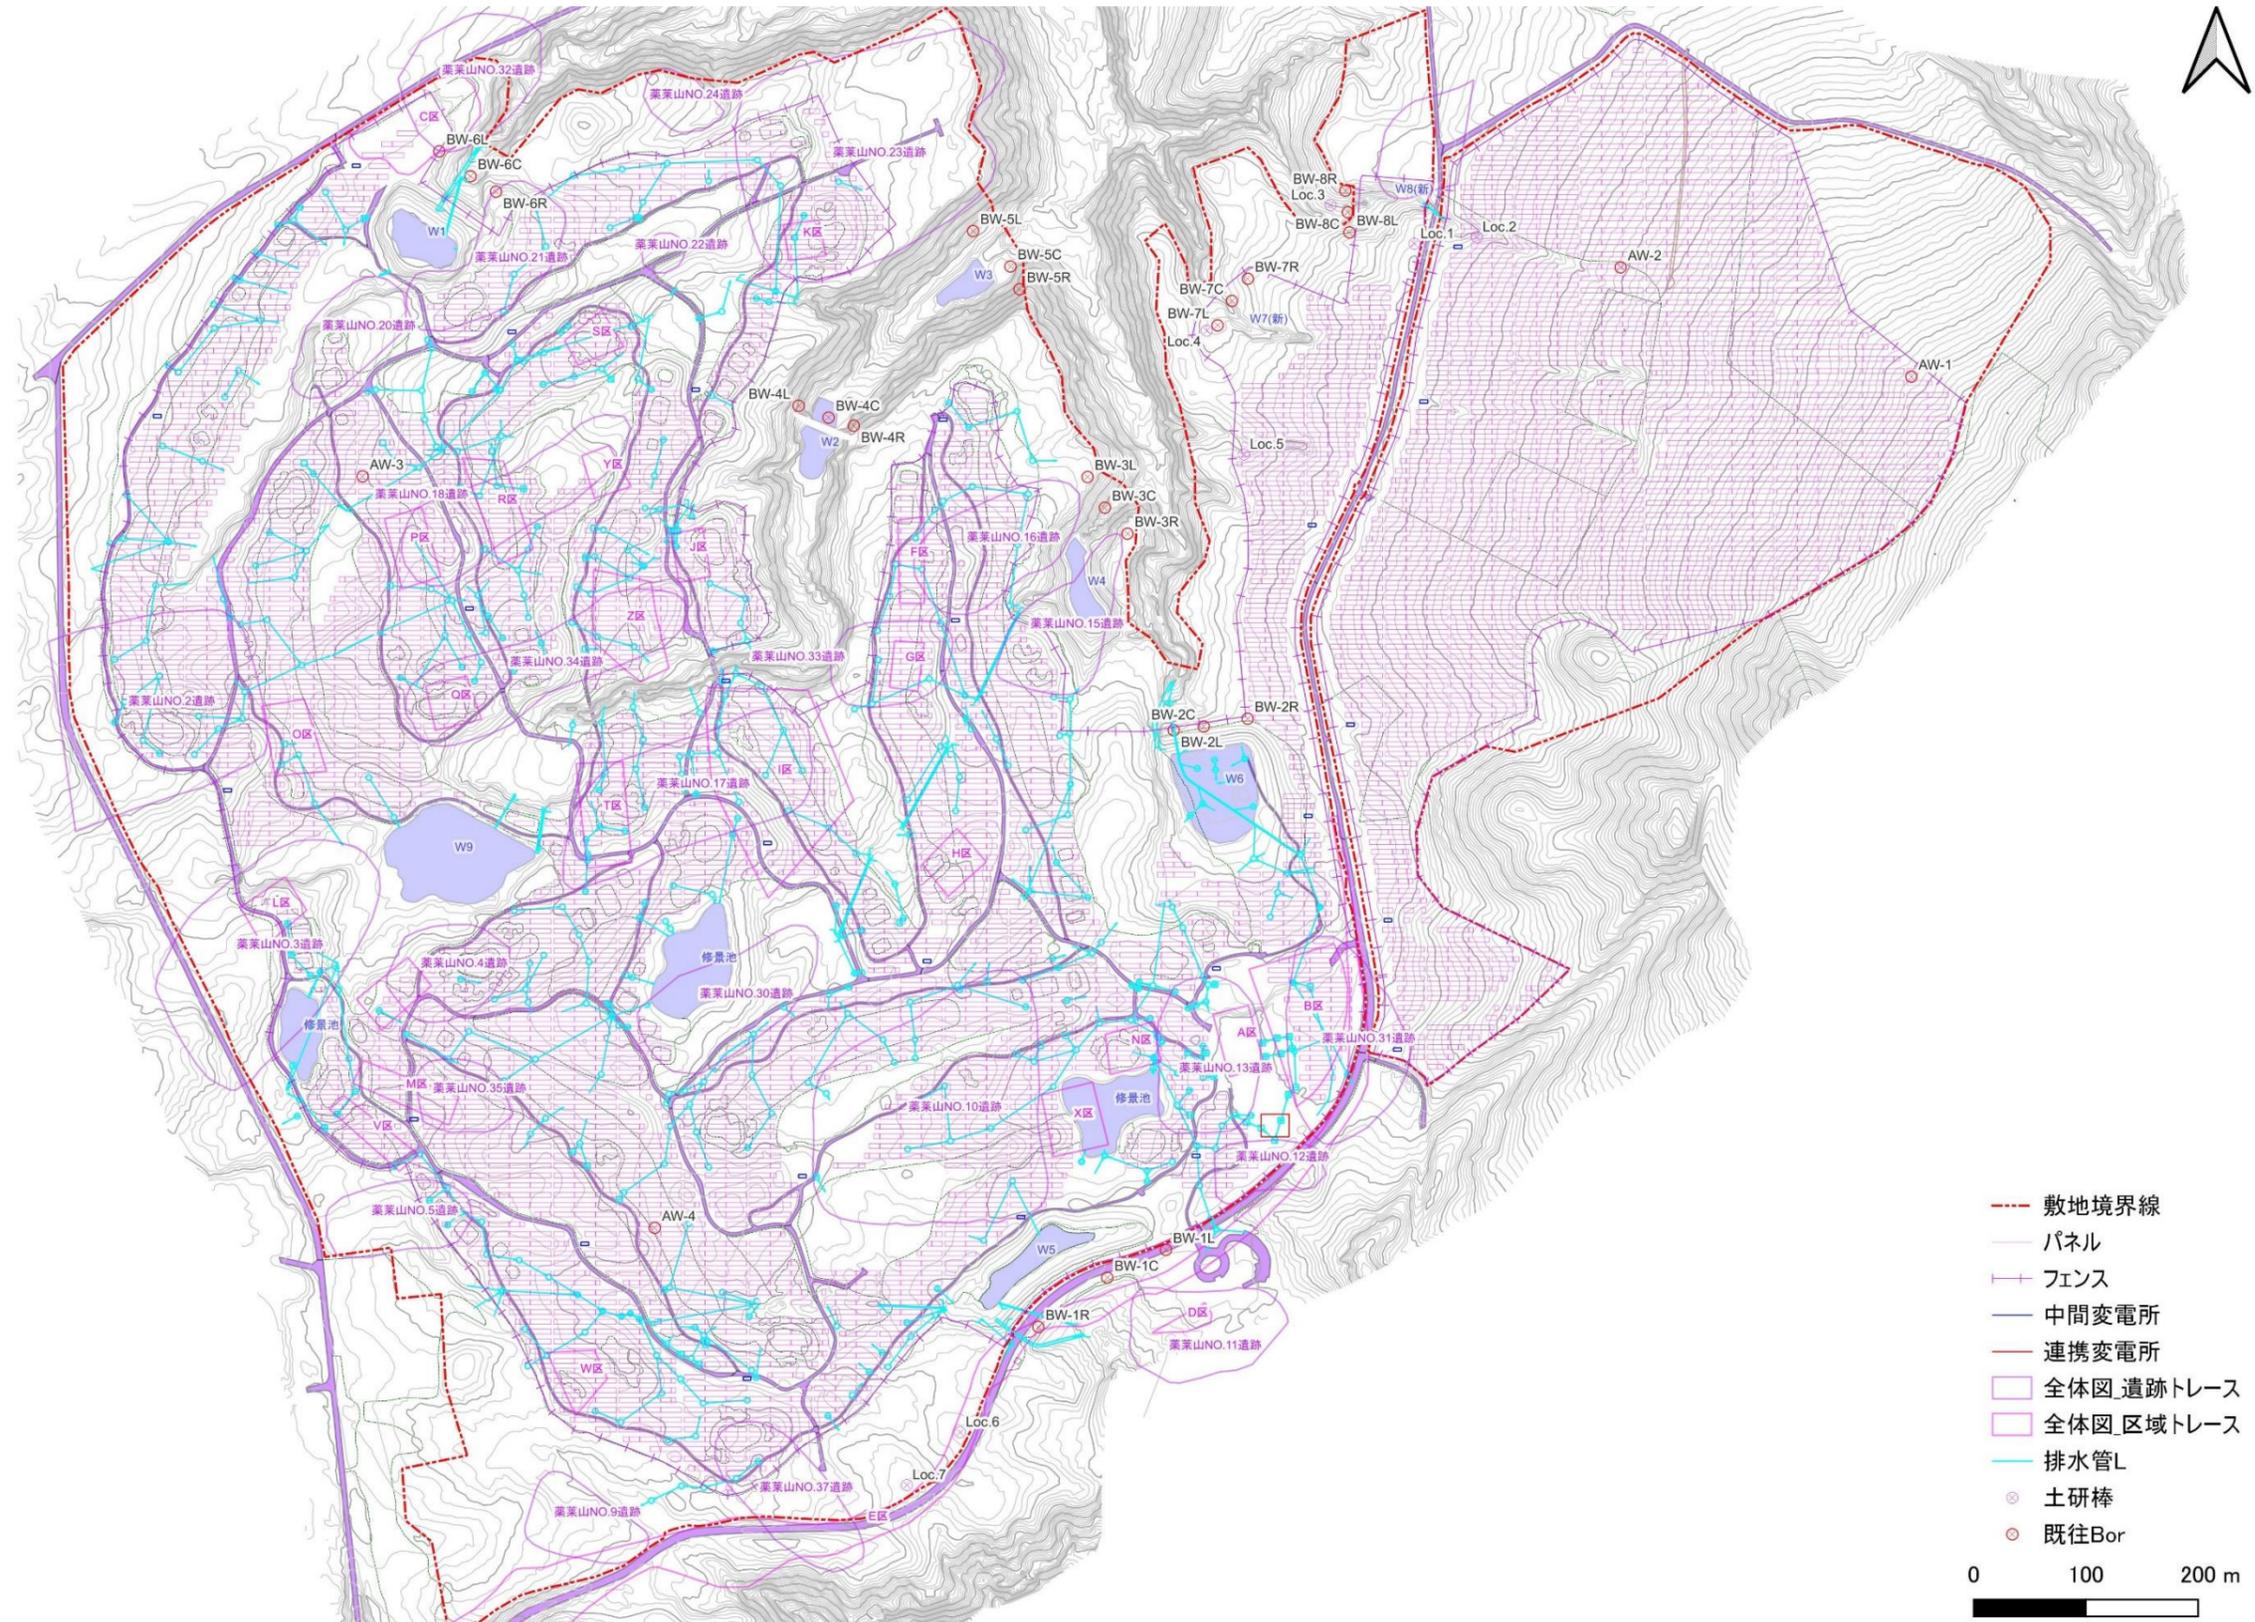
図 2-1 パネル配置エリアと既設排水工、ボーリング位置

開発区域（ゴルフ場内および薬菜山側 97.8ha）のパネル設置エリア全体（図 2-1）を、なるべく均等にカバーするように試験位置候補を選定した。なお、ゴルフ場内は、ゴルフコースのフェアウェイ、ティー、グリーン、バンカー、道路、建物用地、法面などをはずした、主としてラフの草地内を選定するとともに、令和 4 年測量業務成果をもとに、既設排水管等の位置は避けて試験位置の選定を行った。

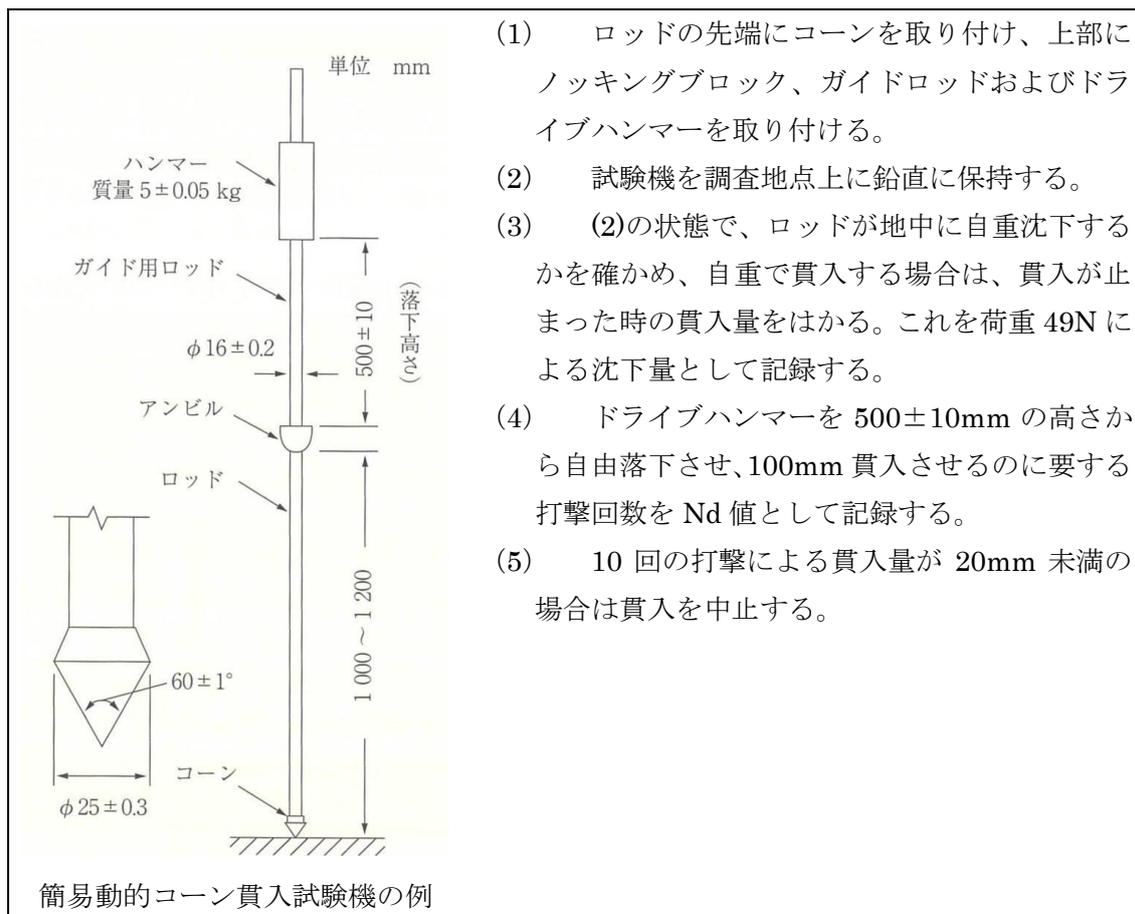
- (1) ロッドの先端にコーンを取り付け、上部にノッキングブロック、ガイドロッドおよびドライブハンマーを取り付ける。
- (2) 試験機を調査地点上に鉛直に保持する。
- (3) (2)の状態、ロッドが地中に自重沈下するかを確かめ、自重で貫入する場合は、貫入が止まった時の貫入量をはかる。これを荷重 49N による沈下量として記録する。
- (4) ドライブハンマーを 500 ± 10 mm の高さから自由落下させ、100mm 貫入させるのに要する打撃回数を Nd 値として記録する。
- (5) 10 回の打撃による貫入量が 20mm 未満の場合は貫入を中止する。

図 2-2 簡易動的コーン貫入試験

簡易動的コーン貫入試験は、質量 5 ± 0.05 kg のハンマーを 500 ± 10 mm の高さから自由落下させ、地盤の動的なコーン貫入抵抗を簡易に求めることを目的にしたものである。

試験方法は、地盤工学会基準 (JGS1433-2012) に準じ、調査深度は原則 5m までとし、良好な地盤を確認した場合 (換算 N 値 10 相当を 30cm 確認) には試験を終了した。試験方法を図 2-2 に、データシートの例を図 2-3 に示す。

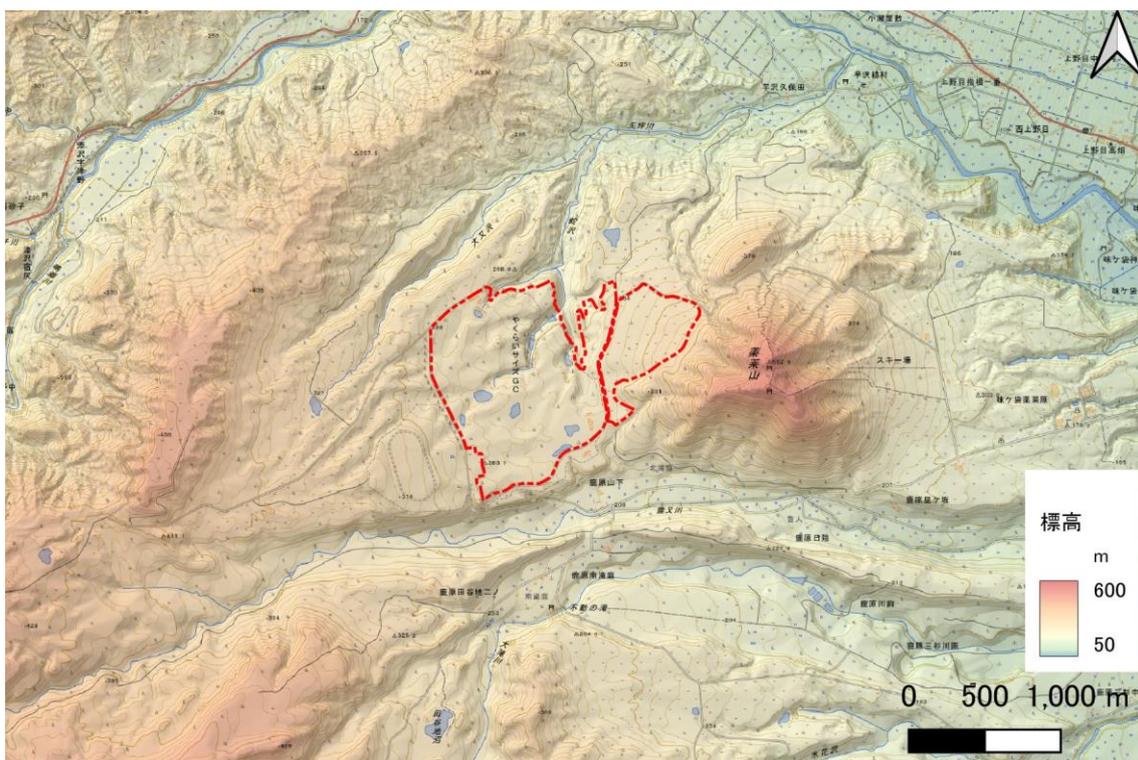
図 3-1 調査地域の地形

図 3-1 に地形概要図を示す。対象地は、西側がほぼ平坦な小起伏面からなるゴルフ場で、東側が薬菜山の山麓斜面となっている。現状で、地盤リスクに係る著しい斜面崩壊、地すべり、土石流等の形跡はない。

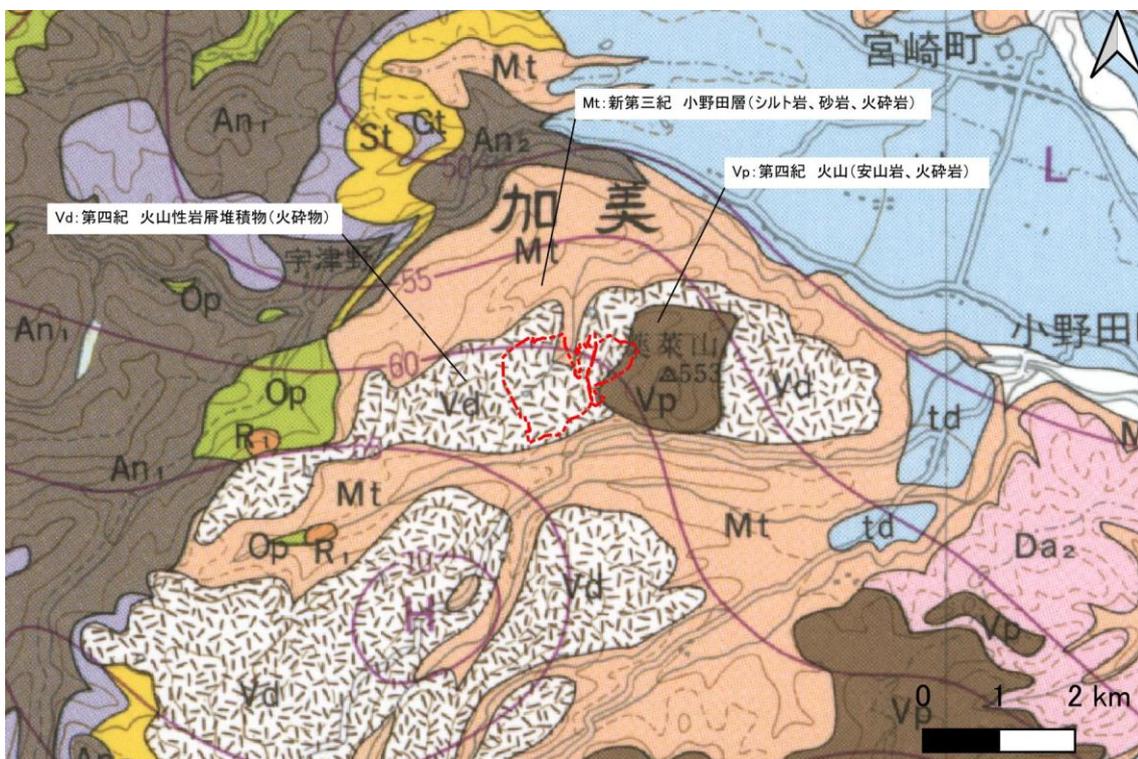
図 3-2 調査地域の地質図
(20 万分の 1 地質図幅「仙台」より)

図 3-2 に対象地の地質図を示す。対象地の西側のゴルフ場には、新生代鮮新世の泥岩・砂岩からなる小野田層 (Mt; 今回の調査では On) とその上位に新生代第四紀更新世～完新世の火山性岩屑流堆積物 (Vd: 今回の調査では Td) が分布していることがわかる。この火山性岩屑流堆積物は、対象地の南西方に位置する船形山の山体崩壊によって堆積した地層で礫混じり土砂を主体としており、大部分はよく締まっており、上部はやや緩い部分もある。ただし、パネル基礎としては十分な支持力は期待できる。対象地での東側の薬菜山山麓には、薬菜山を形成する硬い安山岩・火砕岩 (Vp) 等とその上位に崩積土となる崖錐堆積物 (今回の調査では dt) が被覆しているようである。ゴルフ場の造成時には、多くのボーリング調査や環境調査が行われており、環境や防災に考慮した最小限の造成工事と効果のある防災工事が行われていると判断できる。

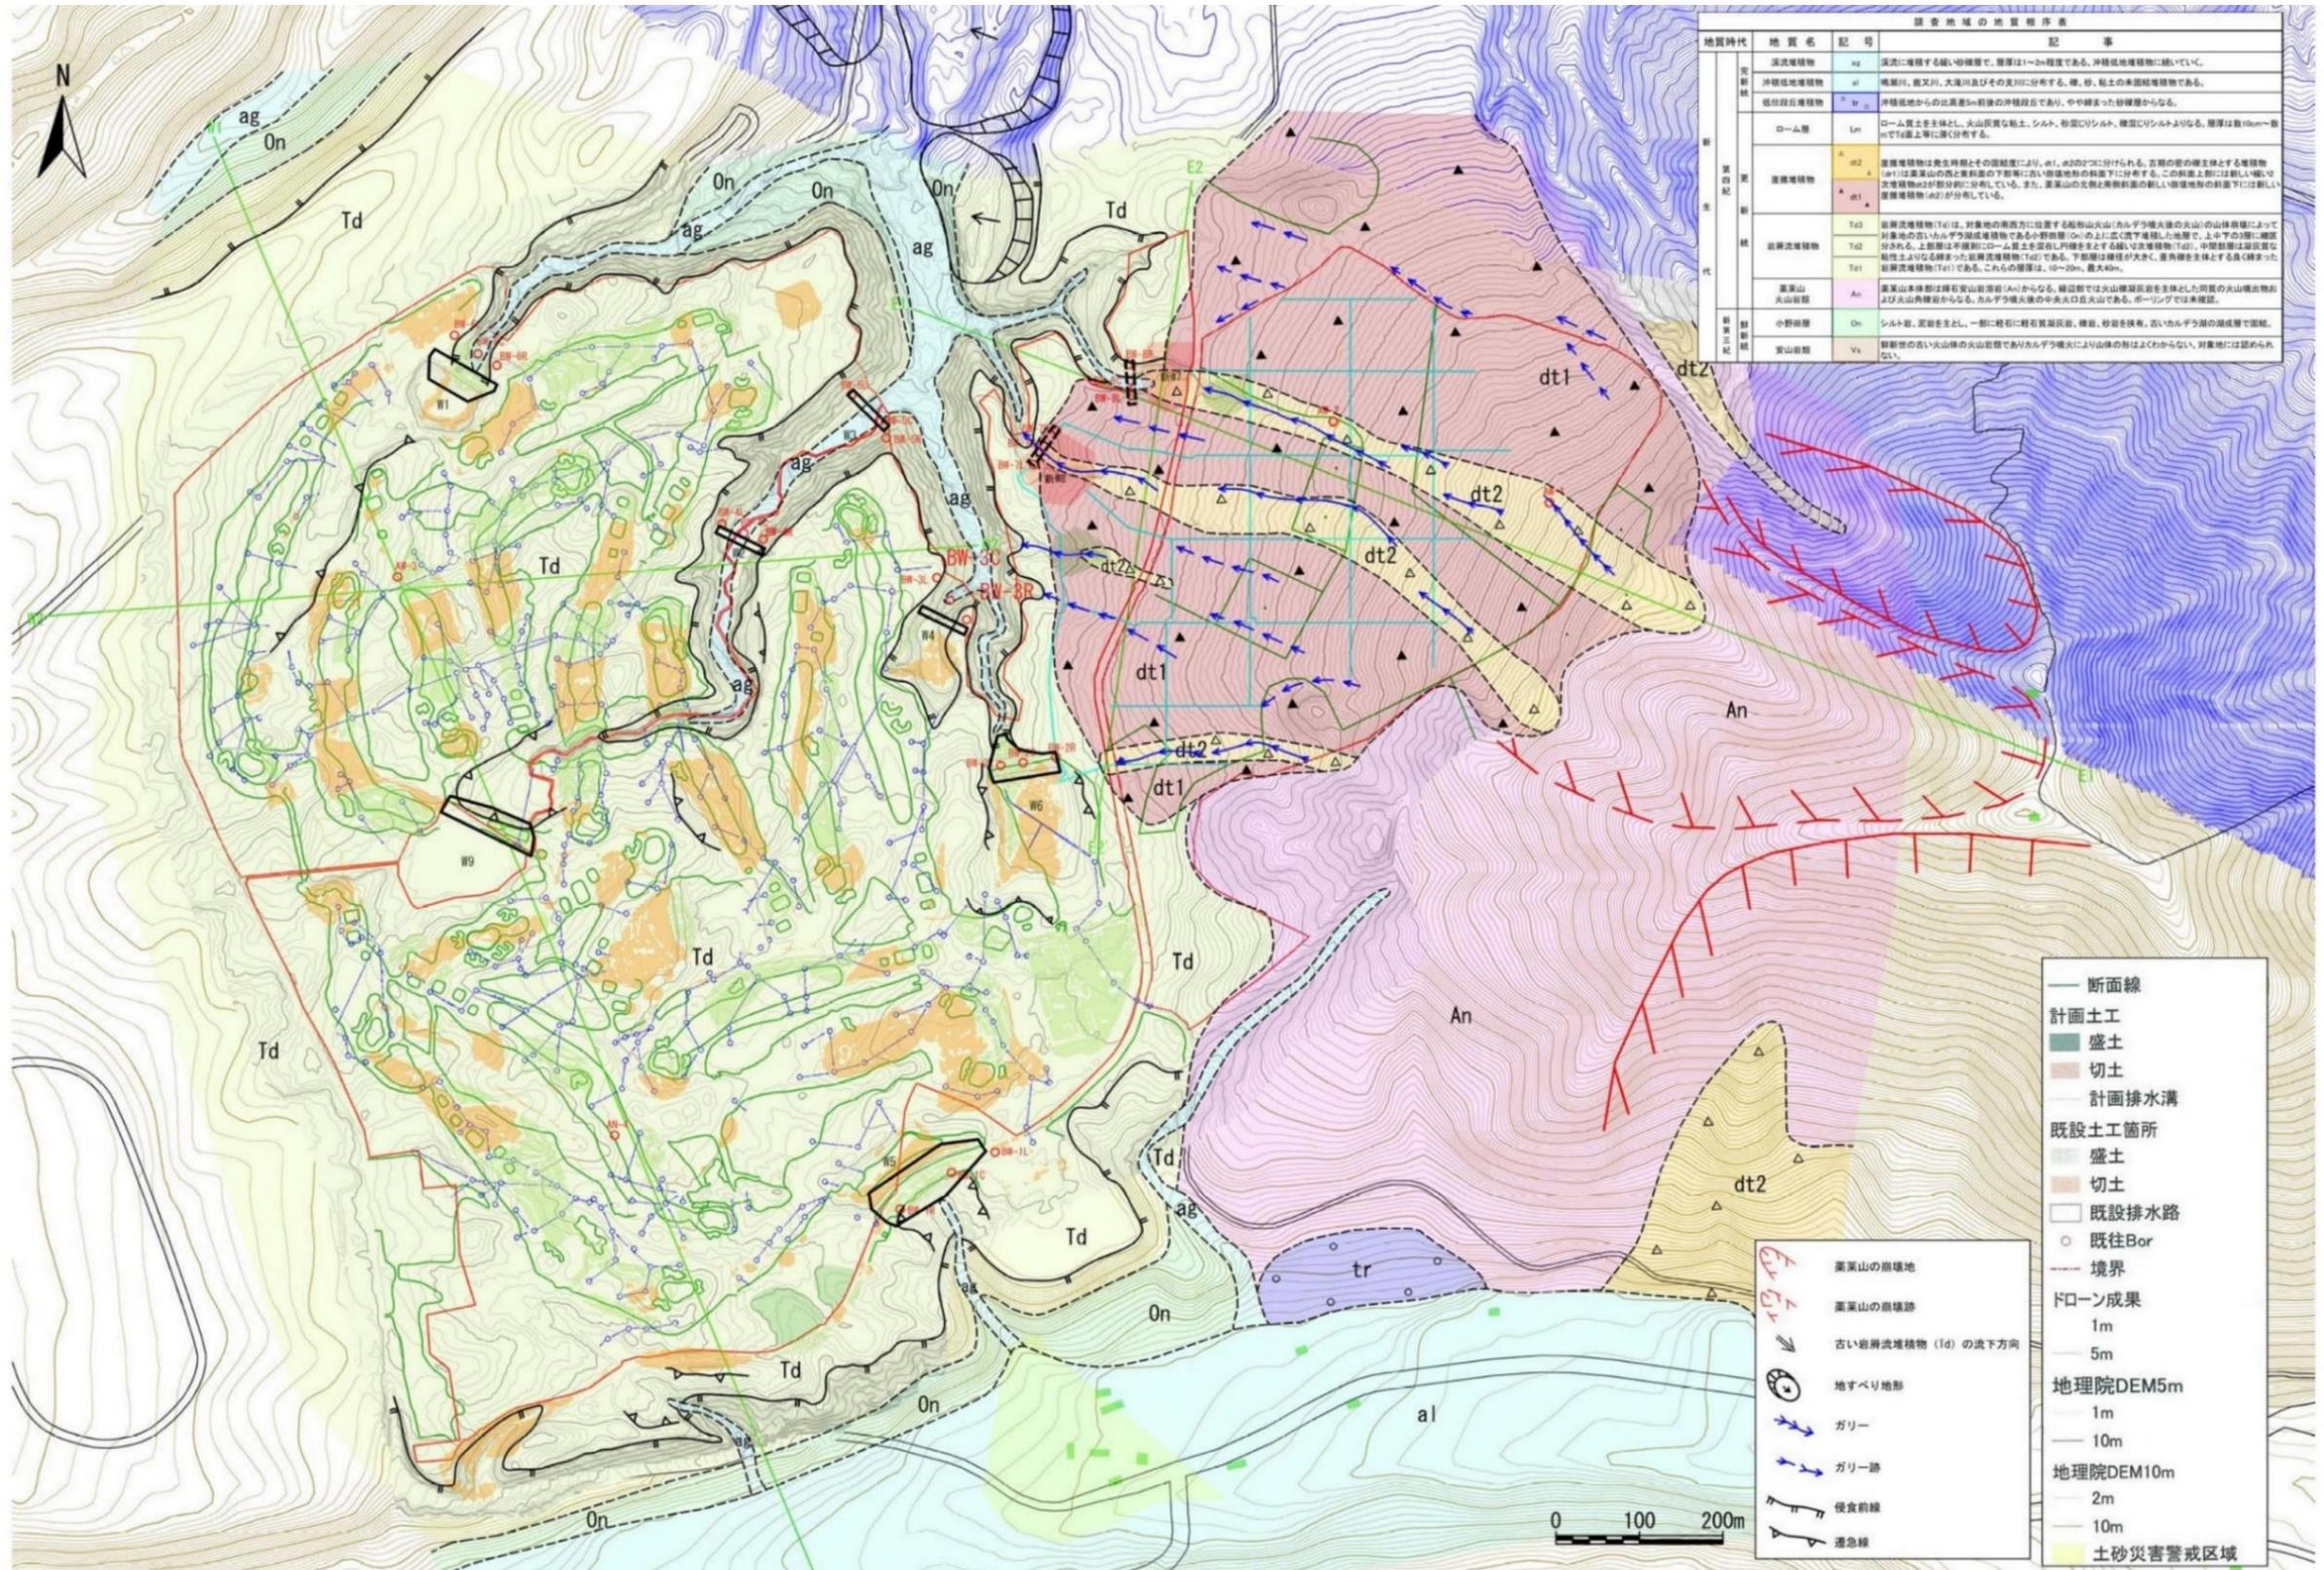
図 3-3 開発区域内の地質平面図（やくらいゴルフ場 地盤リスク評価報告書より）

既往調査による開発区域内の地質平面図を図 3-3、ゴルフ場の地質断面図を図 3-4、薬菜山山麓の地質断面図を図 3-5 に示す。ゴルフ場には岩屑流堆積物 (Td)、薬菜山山麓には崖錐堆積物 (dt) が主に分布する。Td は円礫混じりの粘性土 (ローム質土) からなる。ゴルフ場では緩い 2 次堆積物である Td3 が層厚 5m 以上分布する。Td3 基質の N 値は 5 程度 (図 3-6) である。dt は礫混じり砂質粘性土からなり、発生時期とその固結度により dt1 と dt2 に分けられる (図 3-7)。基質の N 値は 10 前後である。

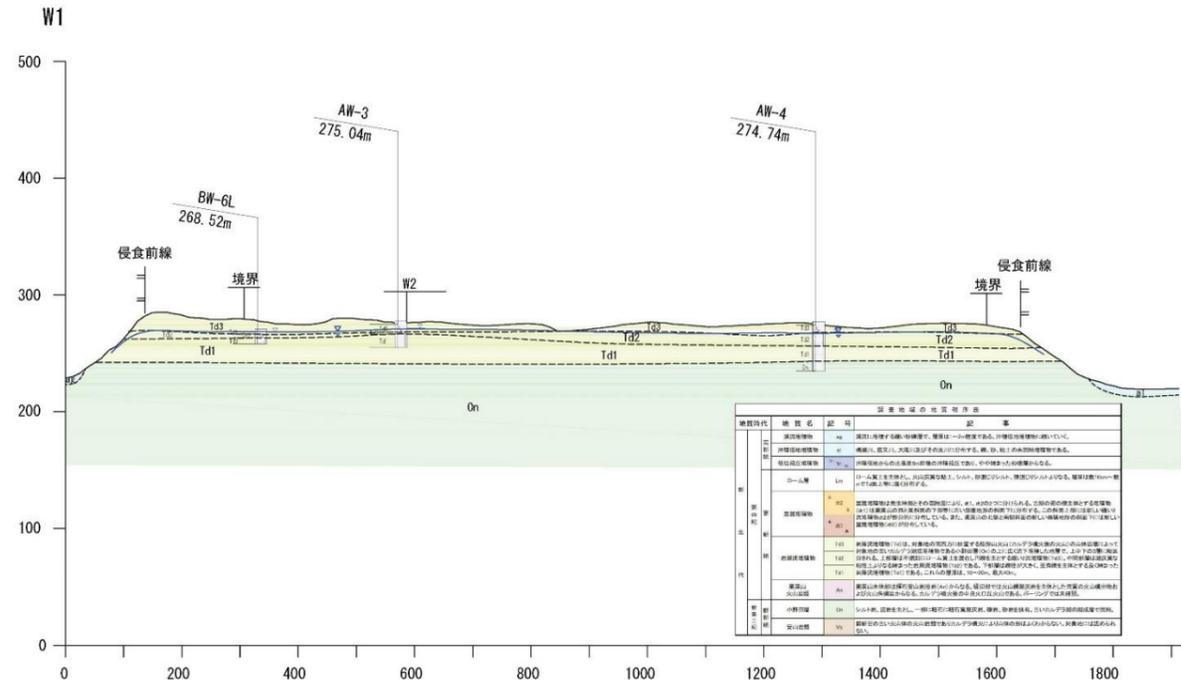
図 3-4 ゴルフ場の地質断面図

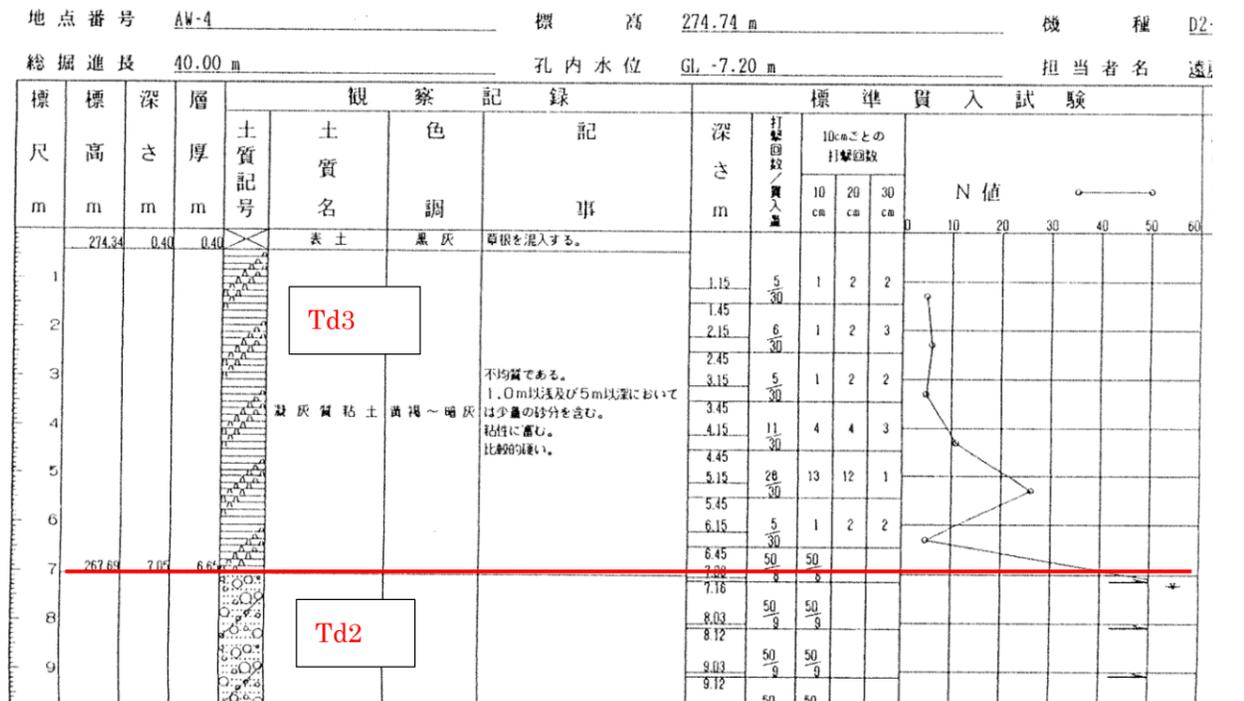
図 3-6 既往ボーリング結果 (AW-4) ((仮称) やくらいリゾート開発事業に係る環境影響評価調書より)

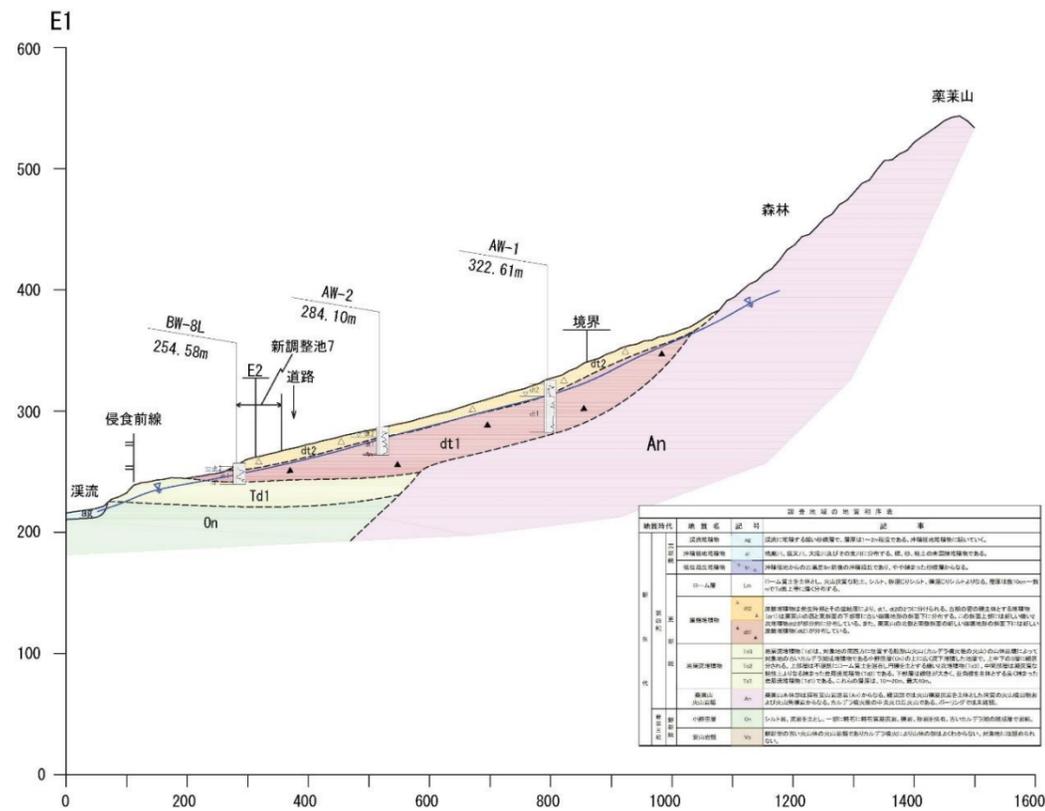
図 3-5 薬業山山麓の地質断面図

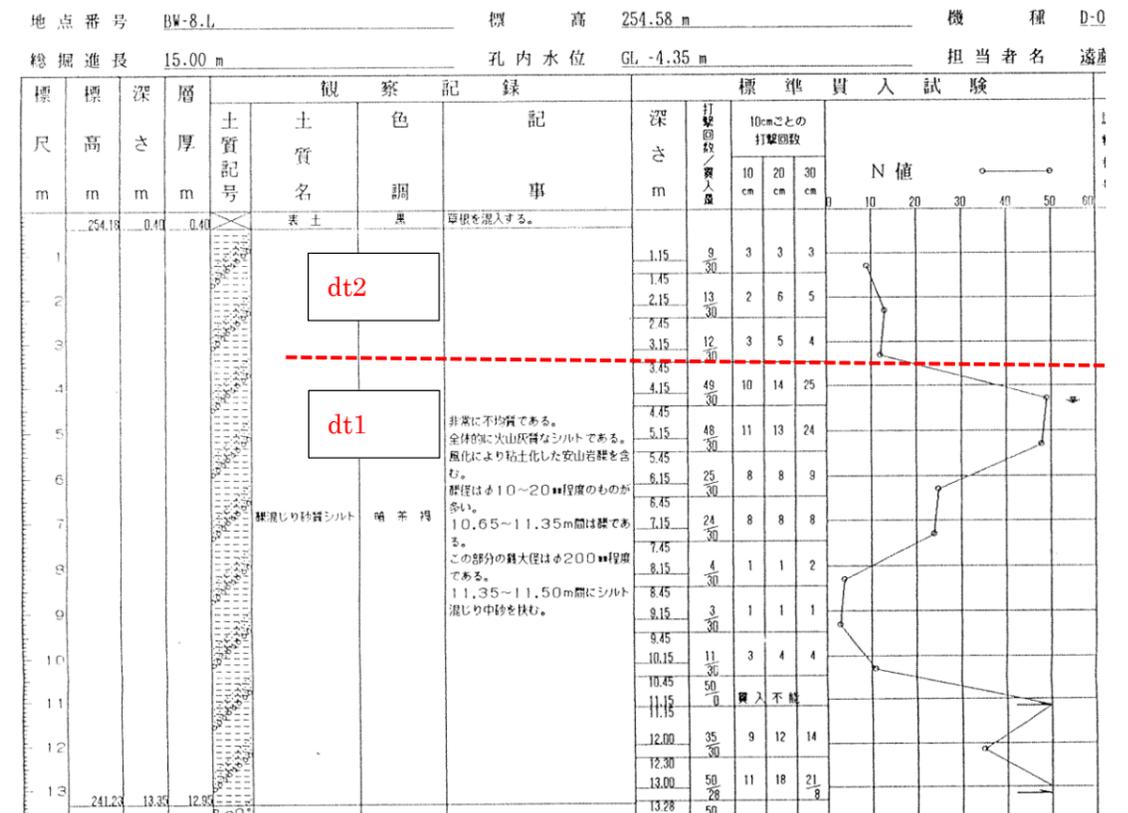
図 3-7 既往ボーリング結果 (BW-8L) ((仮称) やくらいリゾート開発事業に係る環境影響評価調書より)

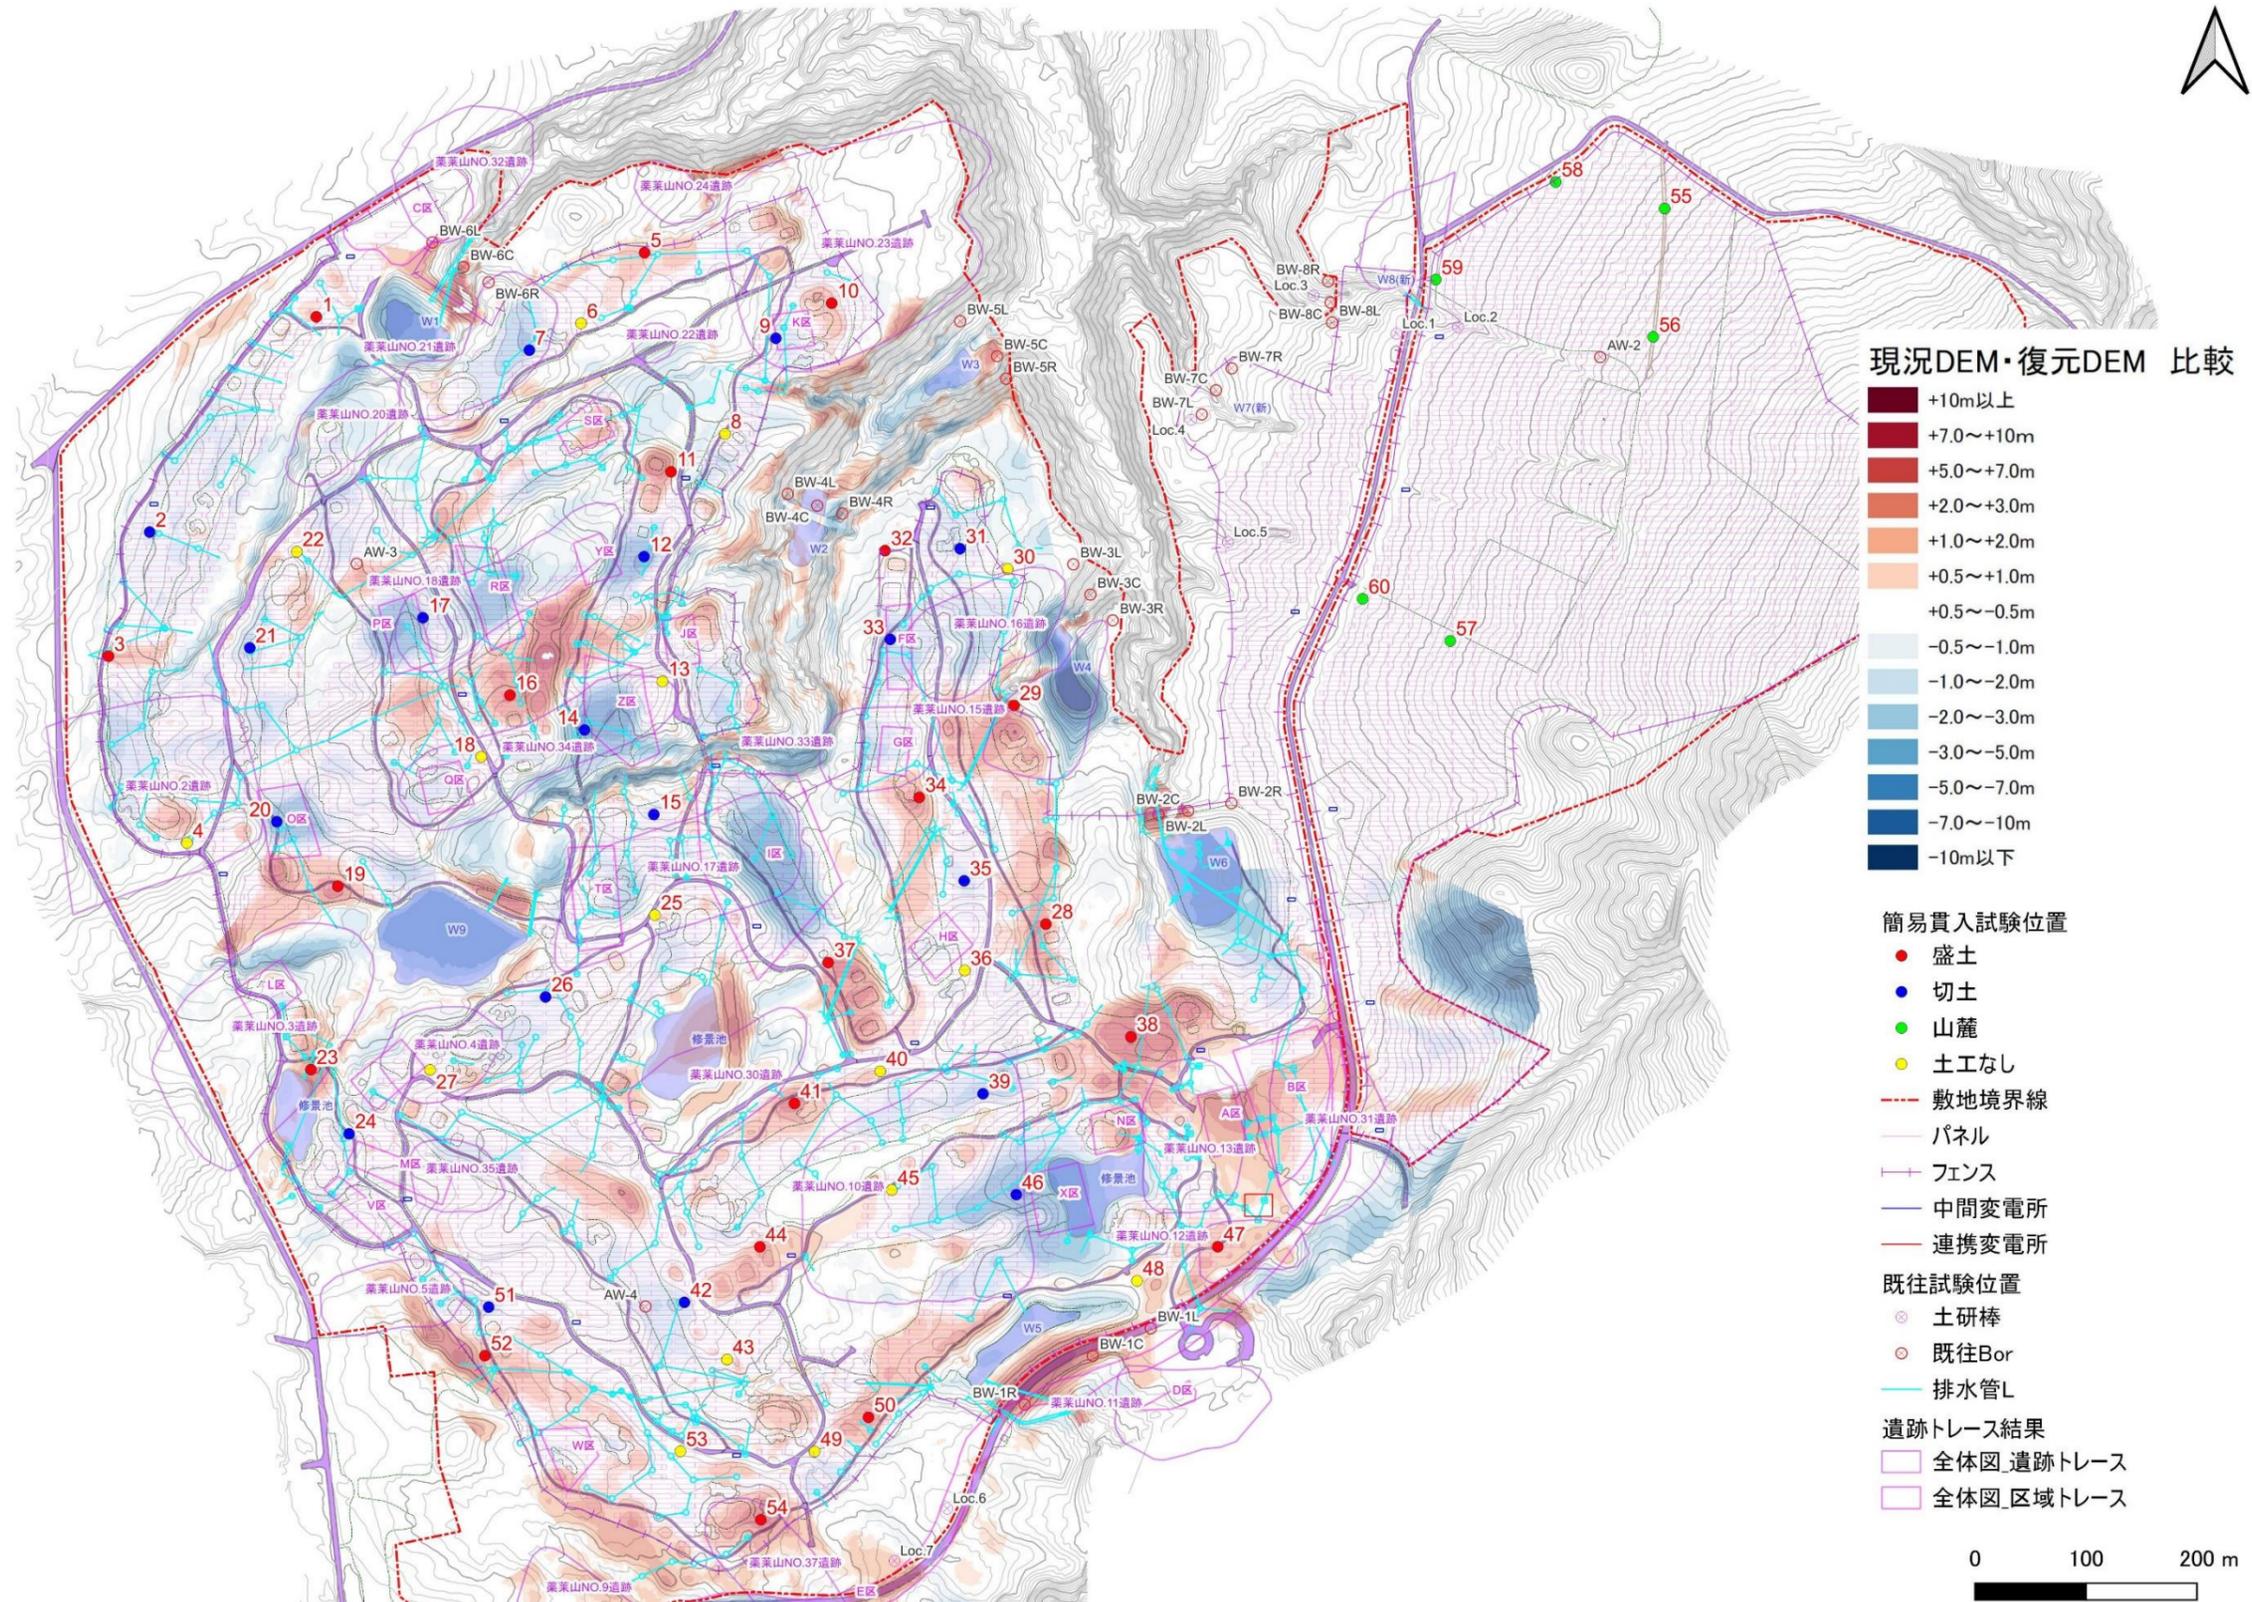
図 3-8 試験位置図

机上調査により試験位置を選定し、現地で排水管や地表状況を確認して試験位置を微調整した。試験位置の一覧を表 3-1 に、試験位置図を図 3-8 に示す。

試験位置は、ゴルフ場内が 54 箇所、薬菜山山麓が 6 箇所の合計 60 箇所である。ゴルフ場内の土工は、「(仮称) CS 宮城加美町造成図デジタル化業務」の差分解析結果から、土工なし、盛土、切土に分類できる。従って、選定箇所はそれぞれの土工のサンプル数が同程度になるように選定した。土工なし箇所が 16 箇所、盛土箇所が 20 箇所、切土箇所が 18 箇所である。

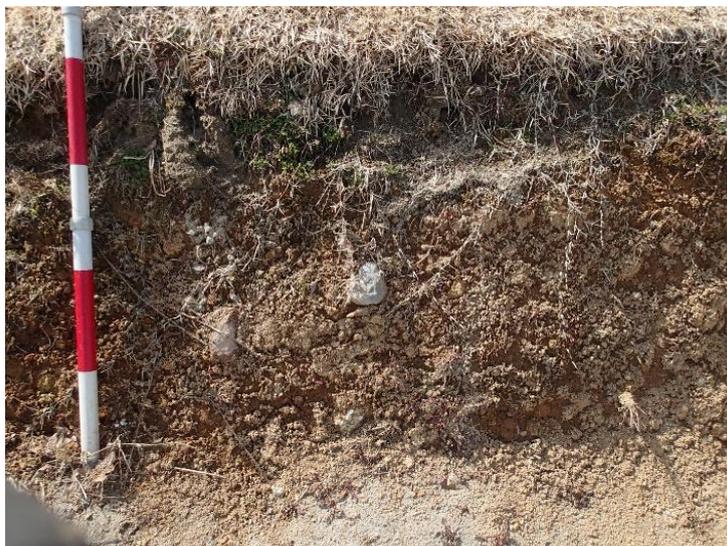
写真 3-1 ゴルフ場表層の Td3m
礫が比較的少ない砂質粘性土

ゴルフ場内の表層地質は下位から、岩屑流堆積物 (Td3g、Td3m)、溪流堆積物 (ag : 谷埋盛土の下位のみ)、盛土 (B)、表層砂 (S) に分類できる。Td3 は今回調査により、礫の多い下部層 (Td3g) と、礫の少ない上部層 (Td3m) に分けた (写真-1、2)。Td3g は礫混じり砂質粘性土で、基質の Nd 値は 5~10 程度であり、下位ほど Nd 値が高くなる。層厚は 5m 程度である。Td3c は砂質粘性土からなり、礫は少ない。Nd 値は 5 程度、層厚は 1~2m であり、切土範囲では除去されるため層厚が薄くなる。ag は谷埋盛土の下位に分布する礫混じり砂質土で、Nd 値は 5~10 程度、層厚は 1m 程度である。B はティーイングエリア、谷埋造成した箇所に分布する礫を含む粘性土である。Nd 値は 5 未満で軟質であるが、一部で礫が集積しているため、貫入が困難な場合がある。層厚と差分解析結果比較すると、表 3-3 となる。盛土分布範囲は、差分解析と整合し、差分値が 1~2 の範囲では盛土の層厚と差分値が近い値となっている。差分値が大きい部分で誤差が大きくなるのは、復元図の谷筋位置と実際の谷筋位置の差によると考える。S はゴルフ場表面にある砂層で、Nd 値は 3~10 程度あり、層の中部が締まっている。層厚は 0.5m 程度である。

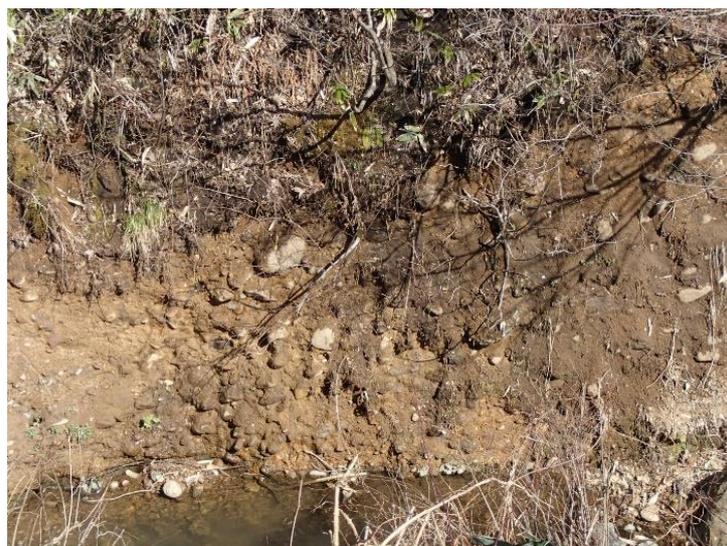
写真 3-2 ゴルフ場内の Td3g
部分的に礫が多い

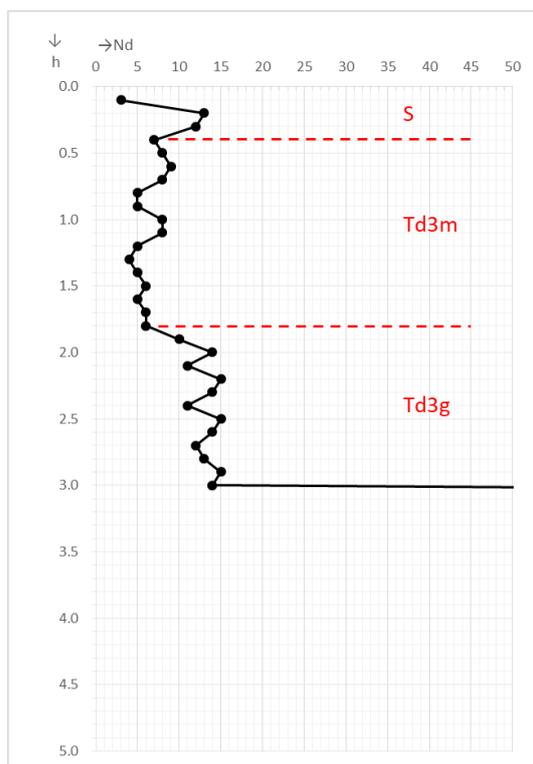
図 3-9 ゴルフ場・土工なしの試験結果例
(No.18)

試験箇所の選定結果に基づき、開発区域内で簡易動的コーン貫入試験を実施した。代表的な試験結果を図 3-9～図 3-12 に示す。各箇所の試験結果データシートは巻末資料 b に、試験写真集は巻末資料 c にまとめた。

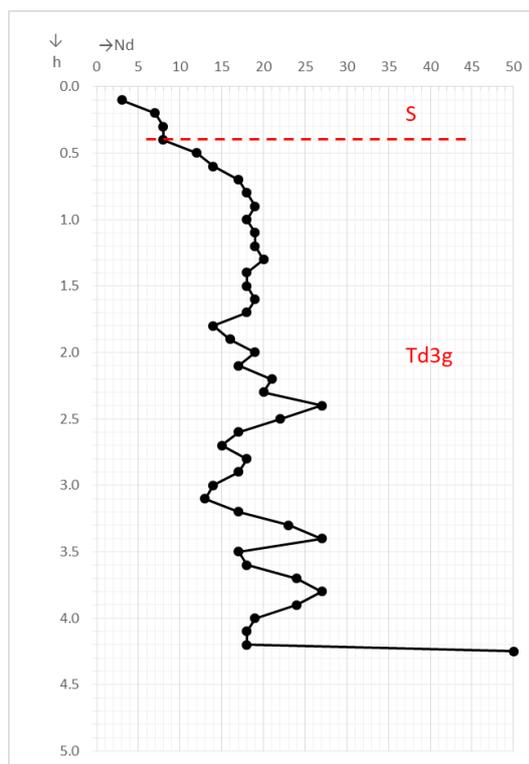
図 3-10 ゴルフ場・切土の試験結果例
(No.17)

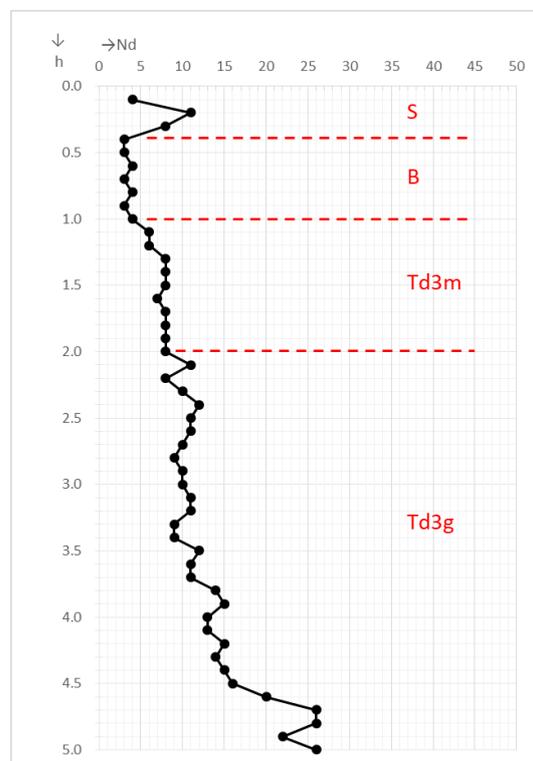
図 3-11 ゴルフ場・盛土の試験結果例
(No.10)

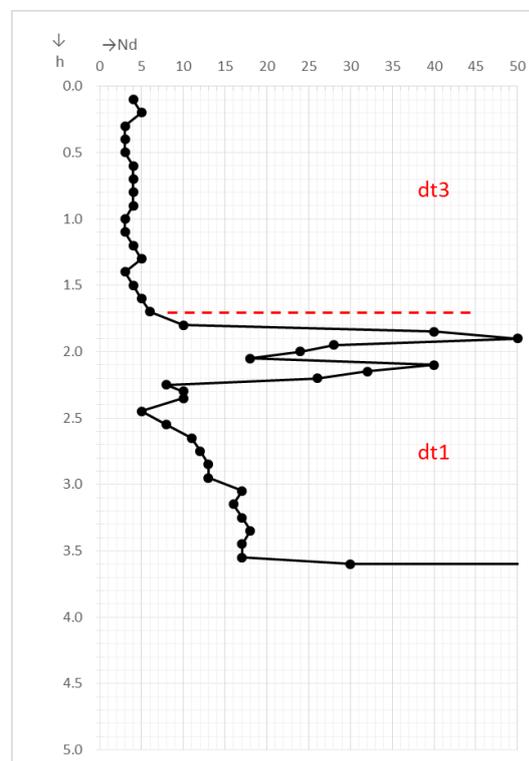
図 3-12 薬菜山山麓の試験結果例
(No.57)

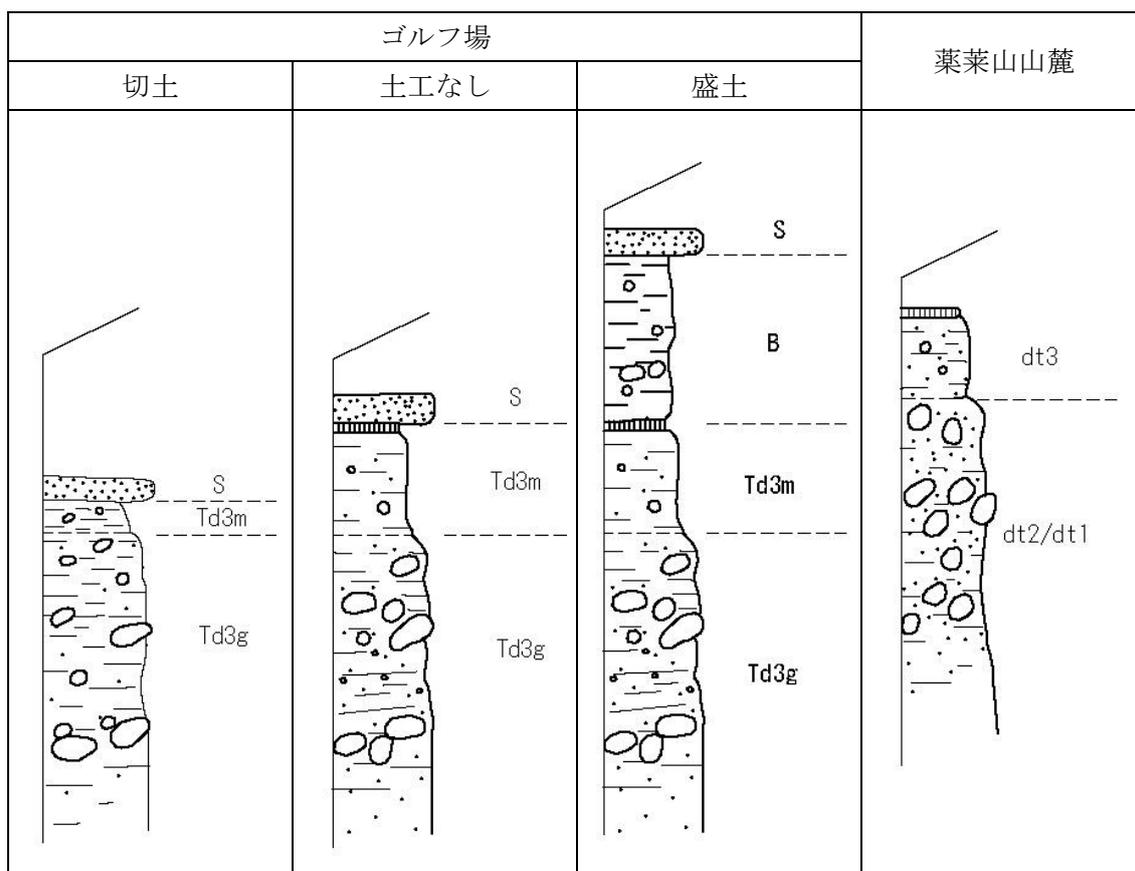
図 3-13 土工 (差分結果) と表層地質区分の模式図

Nd 値および土質から、開発区域内の表層地質を細分類した。各地質の特徴を表 3-2 に、模式図を図 3-13 に示す。また、試験位置における地質分布を図 3-14 に示す。

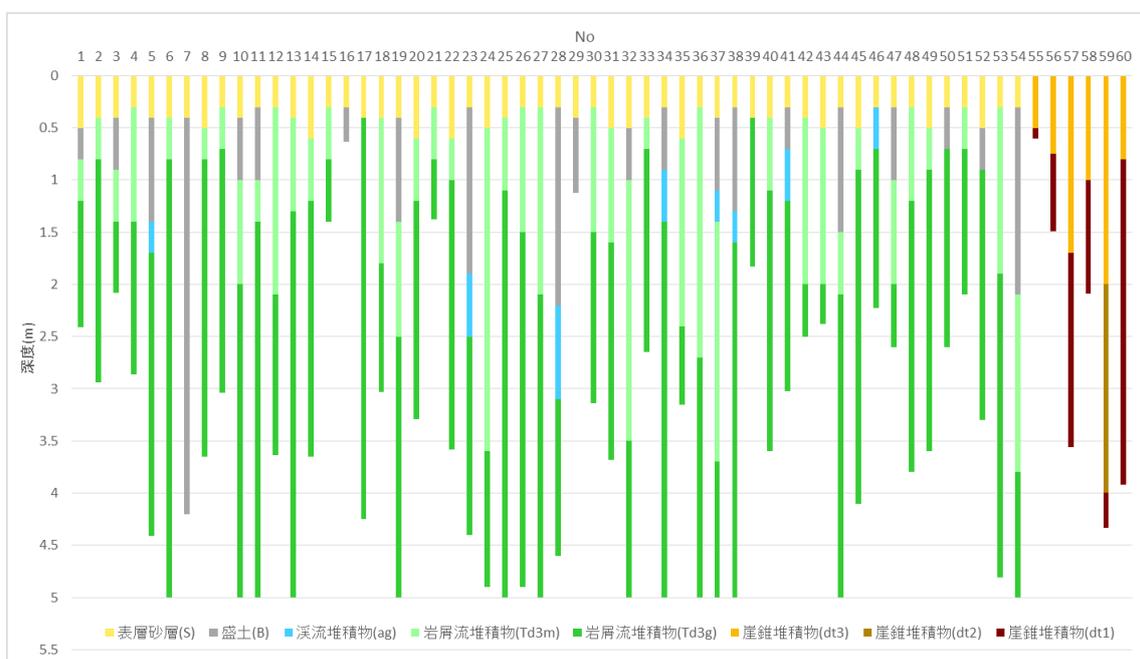
図 3-14 試験位置における地質分布

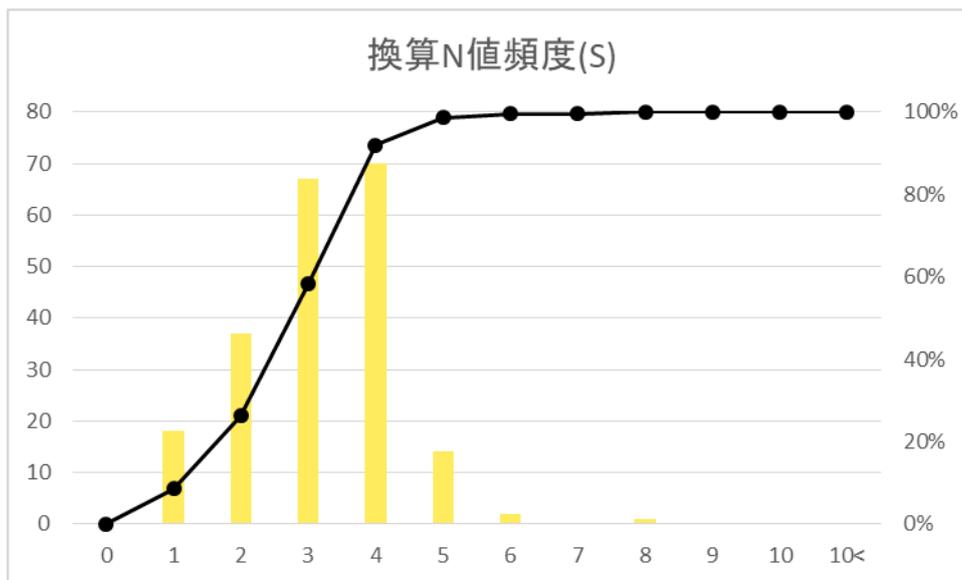
図 3-15 換算 N 値のヒストグラム (表層砂 S)

表層砂 S の N 値ヒストグラムを図 3-15 に示す。グラフのピークは N 値 3～4 に現れる。N 値が 5 以上になるものは少ない。累積相対頻度は、N 値 2～4 で急勾配になり 9 割に達する。均質な緩い砂層であり、侵食に弱く流出しやすいが、ゴルフ場の芝と排水工が機能して変状はない。
