CS 宮城加美町令和 5 年地盤調査業務 報告書

2023 年 4 月

株式会社環境地質

太陽電池パネル架台の基礎杭の設計に供するため、事業実施区域全域（ただし、樹木等の伐採を要しない場所）について、動的コーン貫入試験 60 ヶ所を実施する。

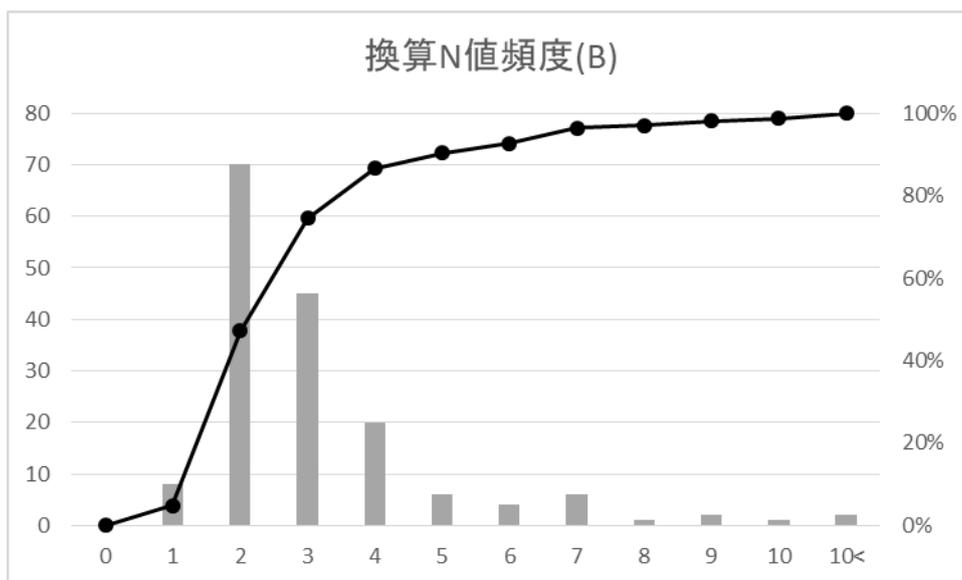
図 3-16 換算 N 値のヒストグラム (盛土 B)

盛土 B の N 値ヒストグラムを図 3-16 に示す。グラフのピークは N 値 2 に現れる。右裾が長い分布は、盛土に含まれる礫の影響である。累積相対頻度は、N 値 1～3 で急勾配になり 7 割以上になる。したがって、軟質な粘性土主体の盛土であり、一般的なスクリー杭での対応は難しい。

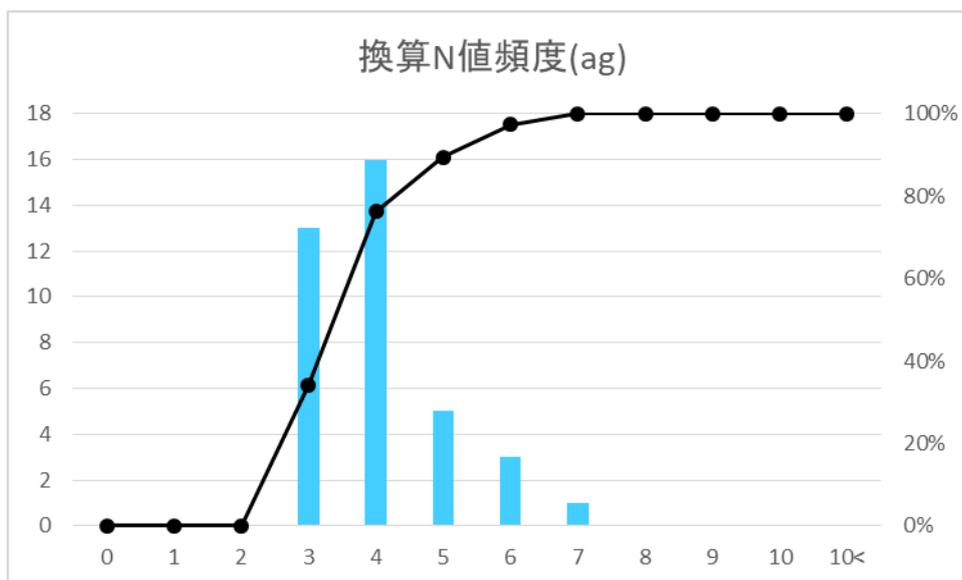
図 3-17 換算 N 値のヒストグラム (溪流堆積物 ag)

溪流堆積物 ag の N 値ヒストグラムを図 3-17 に示す。グラフのピークは N 値 3～4 に現れる。累積相対頻度も N 値 3～4 で急勾配になり、7 割以上になる。礫当りは比較的少ない。

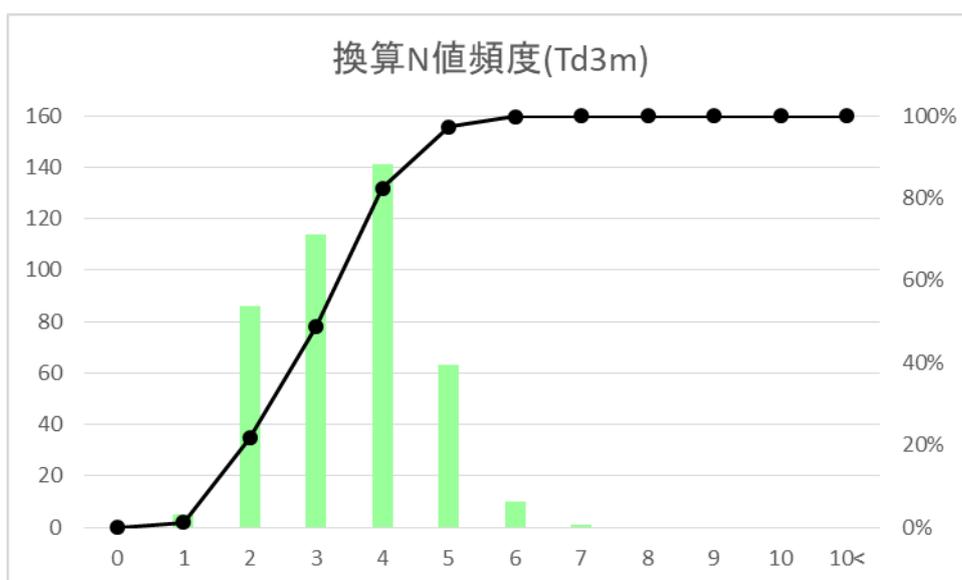
図 3-18 換算 N 値のヒストグラム (岩屑流堆積物 Td3m)

岩屑流堆積物 Td3m の N 値ヒストグラムを図 3-18 に示す。グラフのピークは N 値 4 に現れる。累積相対頻度は N 値 2～4 で急勾配になり、7 割以上になる。礫当りの頻度は 1 割程度であり、比較的均質でやや軟質な粘性土層であり、一般的なスクリー杭で対応可能である。

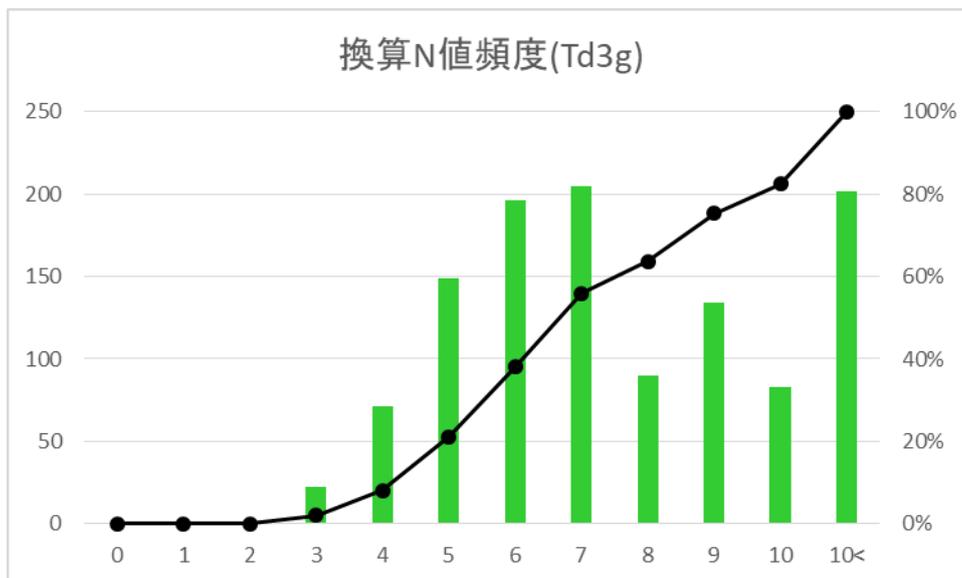
図 3-19 換算 N 値のヒストグラム (岩屑流堆積物 Td3g)

岩屑流堆積物 Td3d の N 値ヒストグラムを図 3-19 に示す。グラフのピークは N 値 6～7 に現れる。累積相対頻度は N 値 5～7 で急勾配になるが、全体として N 値 3～9 まで比較的滑らかに上昇する。また、礫当りの頻度が 2 割程度認められる。一部で礫が密集するが、その頻度は低く、一般的なスクリー杭で対応可能である。

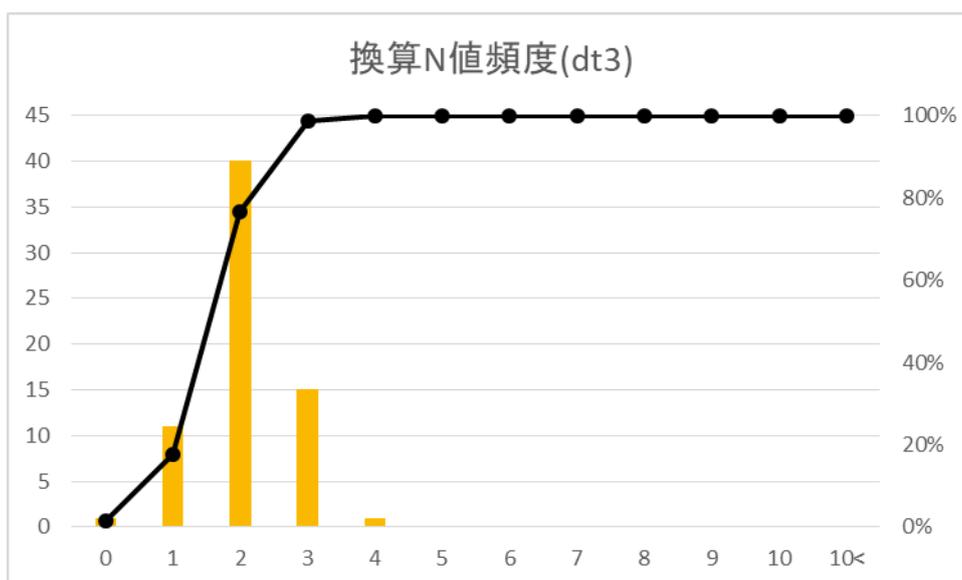
図 3-20 換算 N 値のヒストグラム (崖錐堆積物 dt3)

崖錐堆積物 dt3 の N 値ヒストグラムを図 3-20 に示す。グラフのピークは N 値 2 に現れる。累積相対頻度も N 値 2 で急勾配であり、礫が少ない比較的均質な粘性土である。軟質であり、一般的なスクリー杭での対応は難しい。

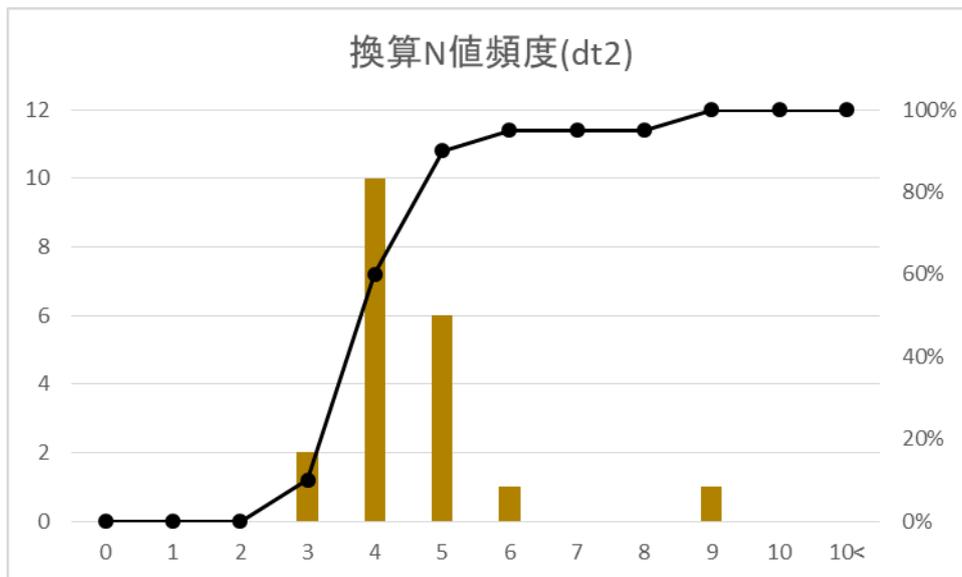
図 3-21 換算 N 値のヒストグラム (崖錐堆積物 dt2)

崖錐堆積物 dt2 の N 値ヒストグラムを図 3-21 に示す。グラフのピークは N 値 4 に現れる。累積相対頻度も N 値 4 で急勾配になる。

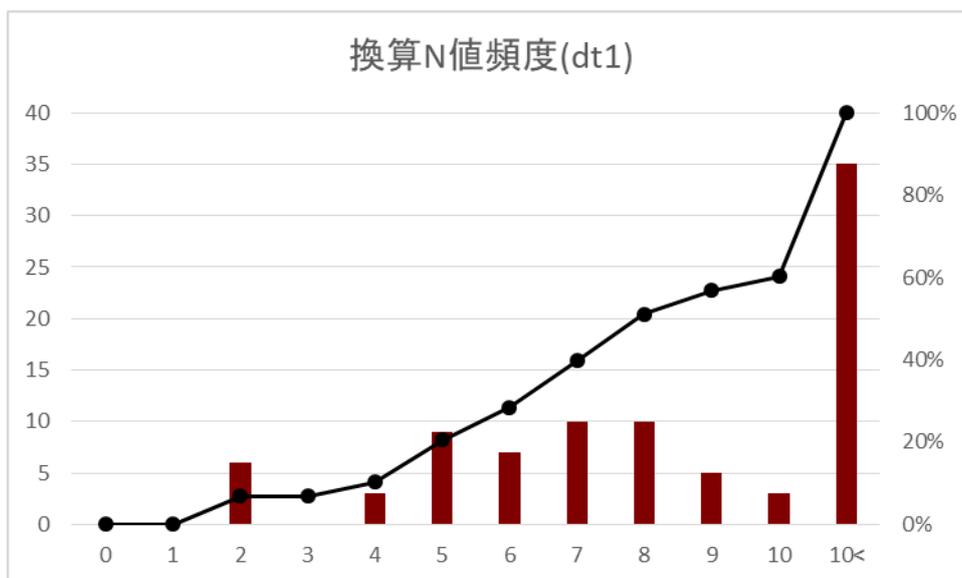
図 3-22 換算 N 値のヒストグラム (崖錐堆積物 dt1)

崖錐堆積物 dt1 の N 値ヒストグラムを図 3-22 に示す。グラフに明瞭なピークはなく、不均質な地質である。累積相対頻度は N 値 4 から緩やかに上昇する。礫当りの頻度が 5 割程度認められ、杭の施工では先行掘削が必要になる場合が考えられる。
