福島第一原子力発電所の状況について

平成27年3月24日

東京電力株式会社

廃炉・汚染水対策の概要

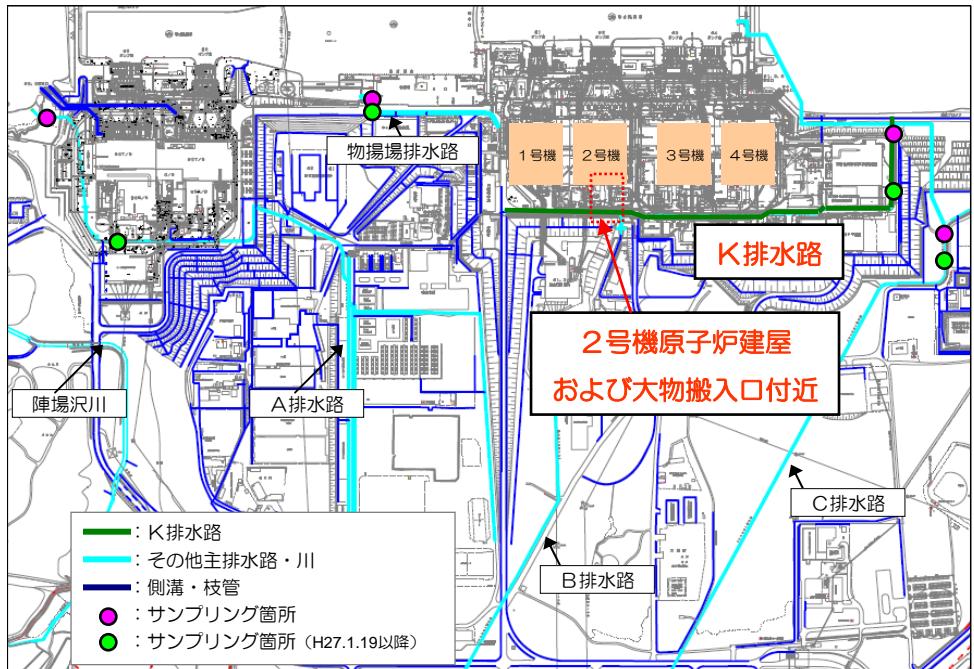
■K排水路・2号機の位置

（2）排水路・2号機大物搬入口について

建屋周辺から海へ繋がるK排水路の放射能濃度が高いため、K排水路へ流れ込む上流部を調査したところ、2号機原子炉建屋の大物搬入口屋上の雨水において、比較的高い放射性物質の濃度を検出しました。

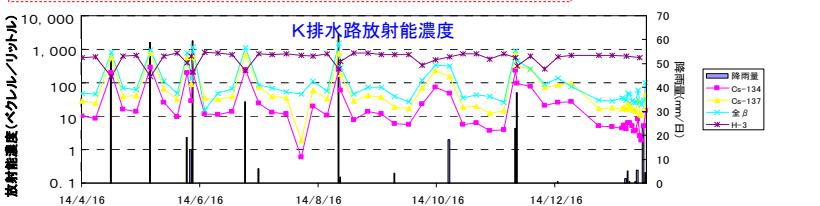
データを公表・ご説明できていなかった→

対策の効果を把握するため、排水路のデータを取得

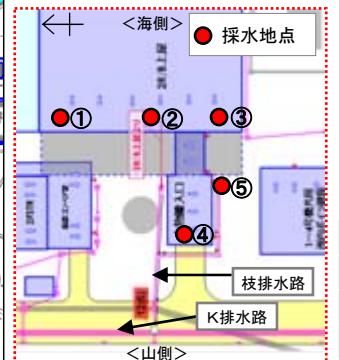
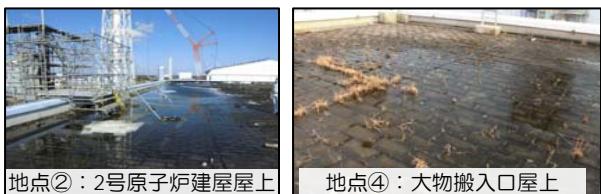
■2号機建屋屋根面の水質分析結果 (2号機原子炉建屋(R/B)屋上、大物搬入口屋上)

NDは検出限界未満 () 内数値は検出限界値 < 単位: ベクレル/リットル >

地点	地点調査地点	セシウム134	セシウム137	全ベータ	ストロンチウム90	トリチウム	採水日
①	2号R/B屋上(北)	200	650	920	10	ND(100)	H27.1.16
②	2号R/B屋上(中)	340	1,100	1,900	12	ND(100)	H27.1.16
③	2号R/B屋上(南)	300	990	1,900	20	ND(100)	H27.1.16
④	大物搬入口屋上	6,400	23,000	52,000	4.5	600	H27.2.19
⑤	大物搬入口堅樋(東)	920	3,200	9,700	ND(3.1)	ND(100)	H27.2.18

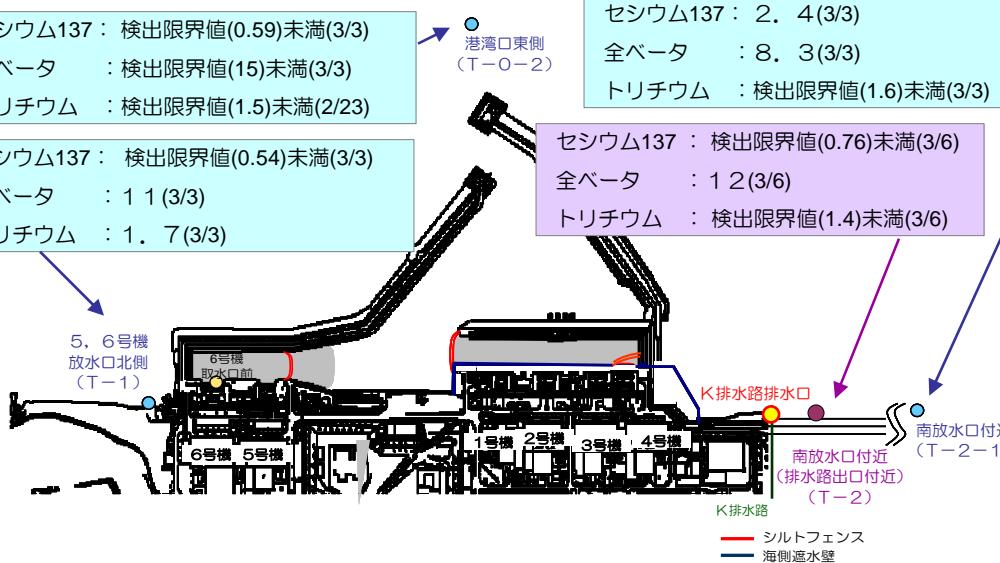
✓海水の状況(港湾外海水の各種分析結果推移)

■海水については、定期的に放射能濃度のサンプリングを行っていますが、低い濃度のまま大きな変動は見られません。

セシウム137：検出限界値(0.59)未満(3/3)

全ベータ：検出限界値(15)未満(3/3)

トリチウム：検出限界値(1.5)未満(2/23)

セシウム137：検出限界値(0.54)未満(3/3)

全ベータ：1.1(3/3)

トリチウム：1.7(3/3)

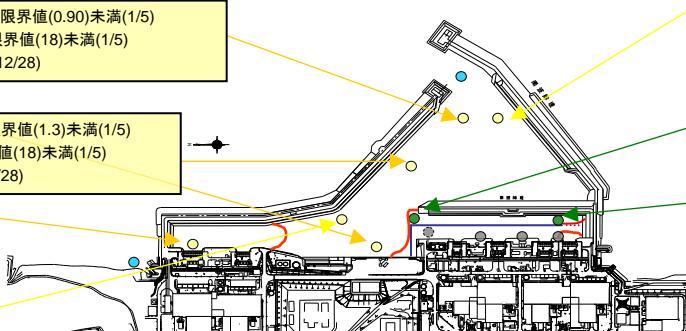
○港湾境界付近・港湾外近傍における海域モニタリング地点

港湾口北東側地点

セシウム137: ND → 検出限界値(0.69)未満(12/28)
全ベータ : ND → 検出限界値(17)未満(12/28)
トリチウム : ND → 検出限界値(1.6)未満(12/28)

港湾口
セシウム137: 7. 3(10/11) → 検出限界値(1.1)未満(1/5)
全ベータ : 69(8/19) → 検出限界値(18)未満(1/5)
トリチウム : 68(8/19) → 検出限界値(1.5)未満(12/28)

北防波堤北側地点
セシウム137: ND → 検出限界値(0.71)未満(12/28)
全ベータ : ND → 検出限界値(17)未満(12/28)
トリチウム : 4. 7(8/14) → 検出限界値(1.6)未満(12/28)

5, 6号機放水口北側
セシウム137: 4. 5(3/17) → 検出限界値(0.53)未満(1/5)
全ベータ : 17(1/6) → 9. 9(1/5)
トリチウム : 8. 6(6/26) → 2. 8(12/29)

港湾口東側地点

セシウム137: 1. 6(10/18) → 検出限界値(0.68)未満(12/28)
全ベータ : ND → 検出限界値(17)未満(12/28)
トリチウム : 6. 4(10/8) → 検出限界値(1.6)未満(12/28)

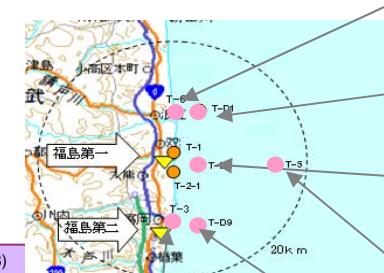
○発電所周辺海域モニタリング地点

請戸港南側

セシウム137: 0. 34(10/22) → 0. 071(11/4)
全ベータ : ND → 検出限界値(18)未満(11/4)
トリチウム : 0. 84(10/15) → 0. 33(11/4)

請戸川沖合3km(上層)

セシウム137: 0. 22(10/18) → 0. 031(11/11)
全ベータ : ND → 検出限界値(17)未満(11/11)
トリチウム : 1. 6(9/18) → 0. 40(11/11)

2F敷地沖合3km(上層)

セシウム137: 0. 30(12/23) → 0. 011(11/4)
全ベータ : ND → 検出限界値(17)未満(11/4)
トリチウム : 1. 3(9/18) → 検出限界値(0.34)未満(11/4)

2F放水口付近

セシウム137: 0.72'(12/24) → 0.073(11/4)
全ベータ : ND → 検出限界値(18)未満(11/4)
トリチウム : 0.93(8/6) → 検出限界値(0.32)未満(11/4)
