第2回 三陸南沿岸・石巻海岸地区 環境等検討懇談会

海岸堤防復旧における環境等への配慮事項について

1. 中島海岸(気仙沼市)

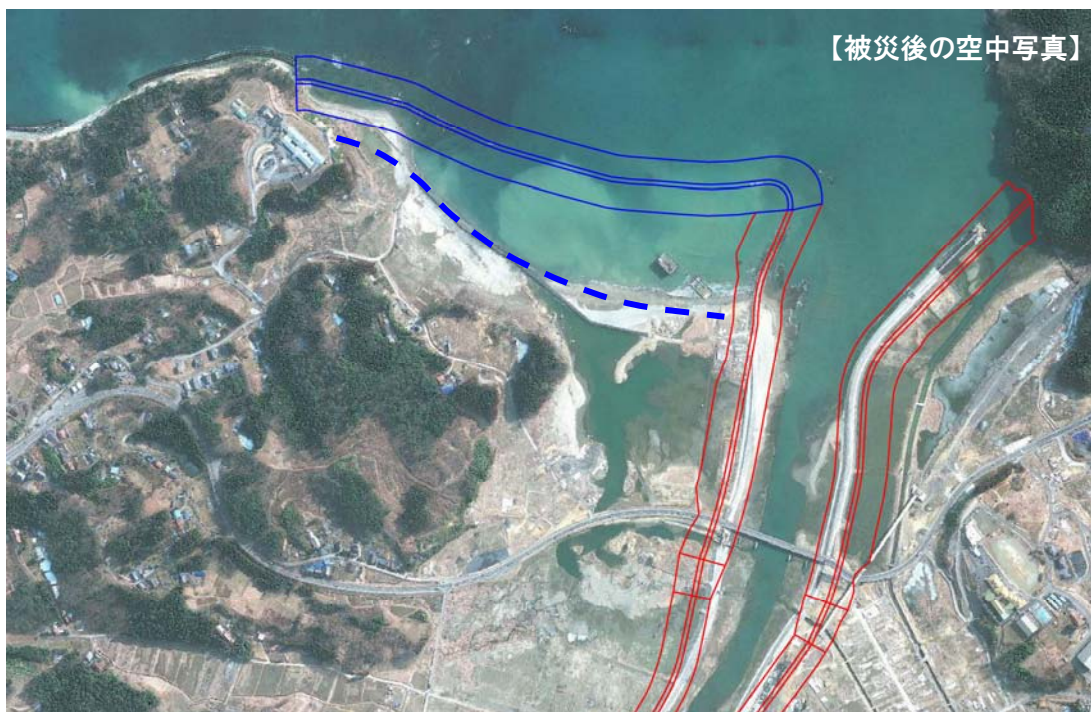
計画平面図

検討条件 : 構造物の構造条件 (標準図)

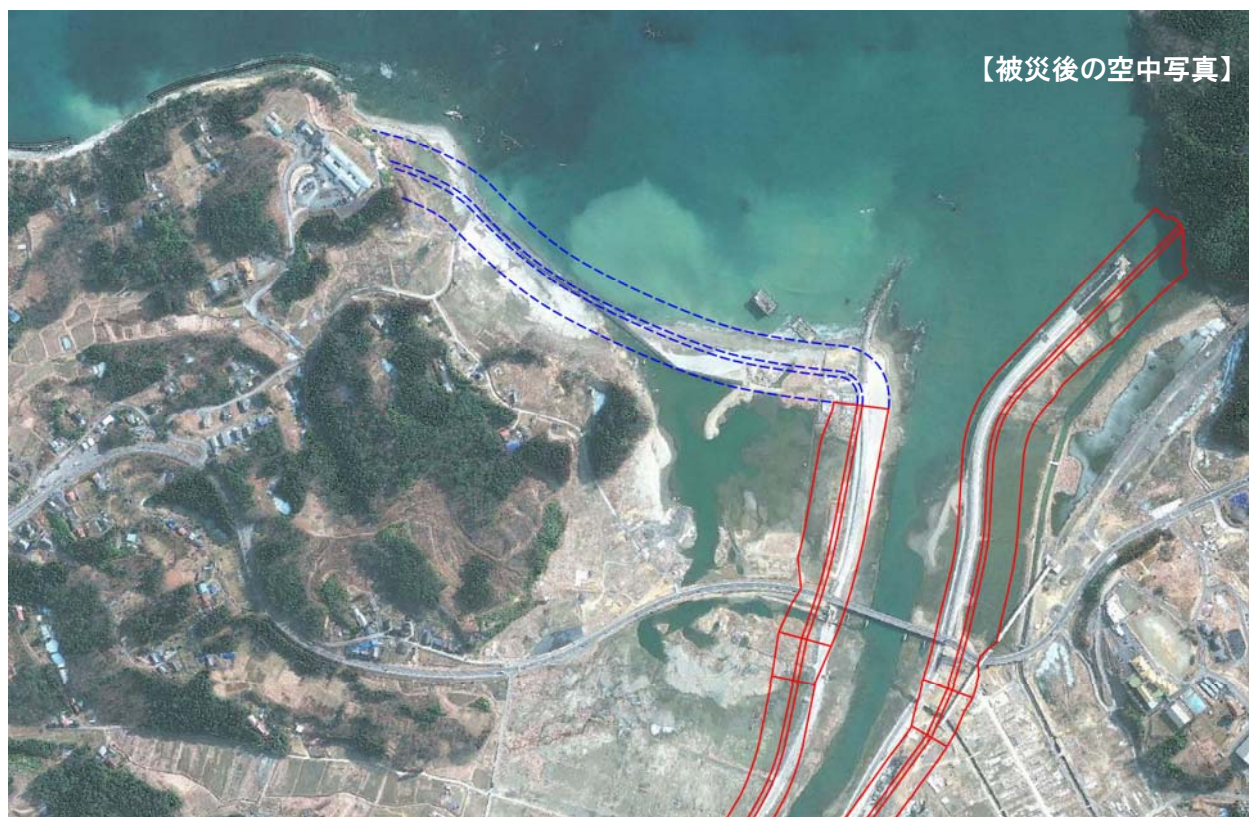
■配慮後の平面図(海岸堤防をセットバックした場合の平面図)

海岸堤防をセットバックすることにより、以下のようなメリットが想定される。

- 景観：堤防延長が短くなり、堤防の長大な印象が軽減される。
- 環境：被災後の現況地形(地盤沈下し浸水)を考慮した海岸環境の保全・再生が図られる。
- 利用：海岸利用の向上に資する砂浜の復元が期待される。

※セットバックの位置は検討中である

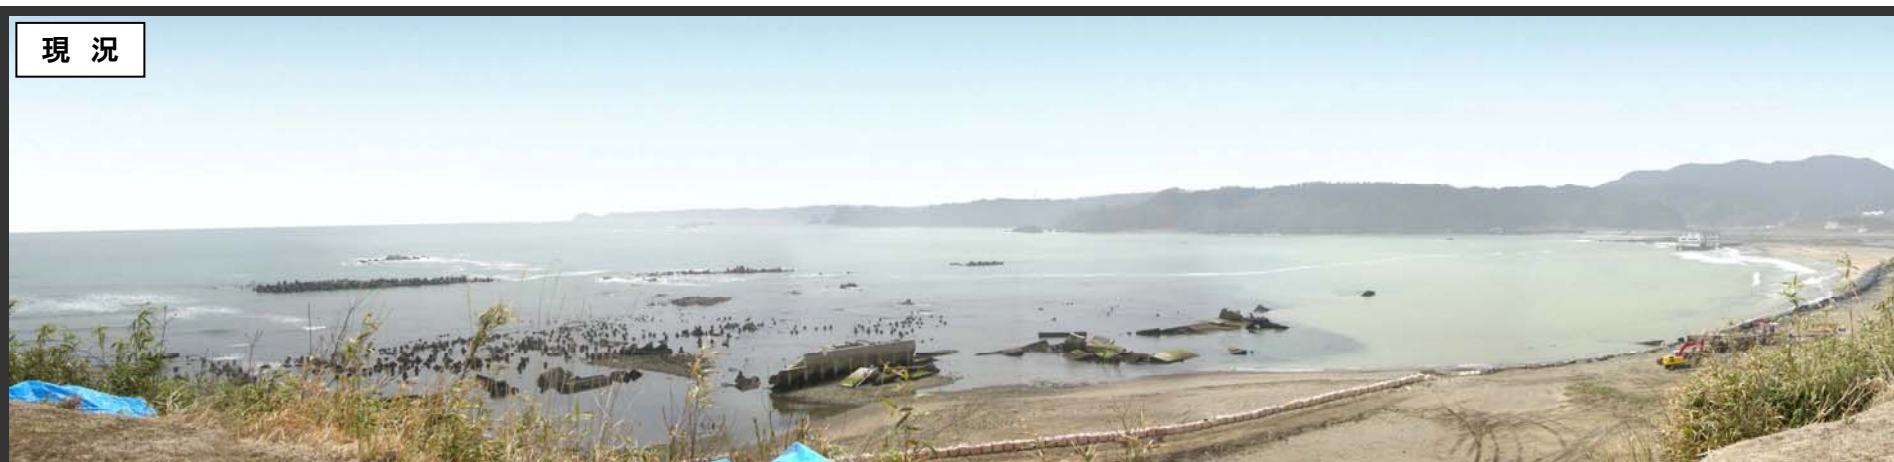
現況

《施設整備前後の見え方の比較》 視点①

おだやかな山並みと海岸全体を俯瞰できる。

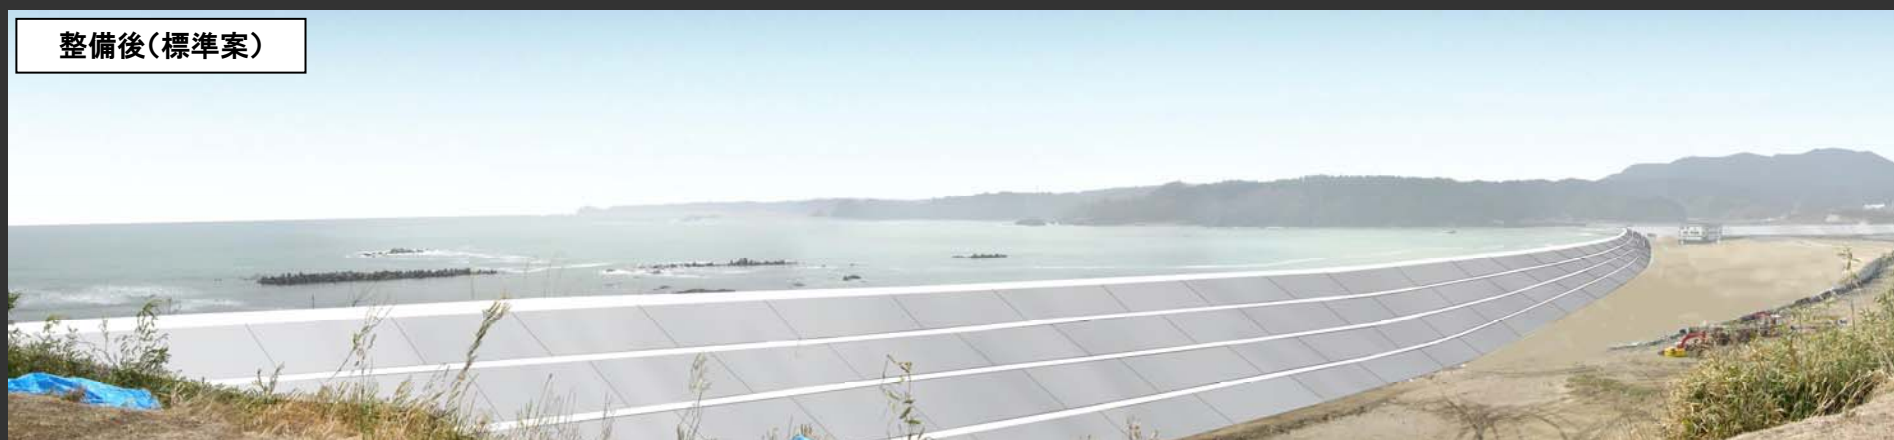
整備後(標準案)

海岸を囲むように海岸堤防が出現し、長大な印象を受ける。海岸堤防越しに海が眺望できる。

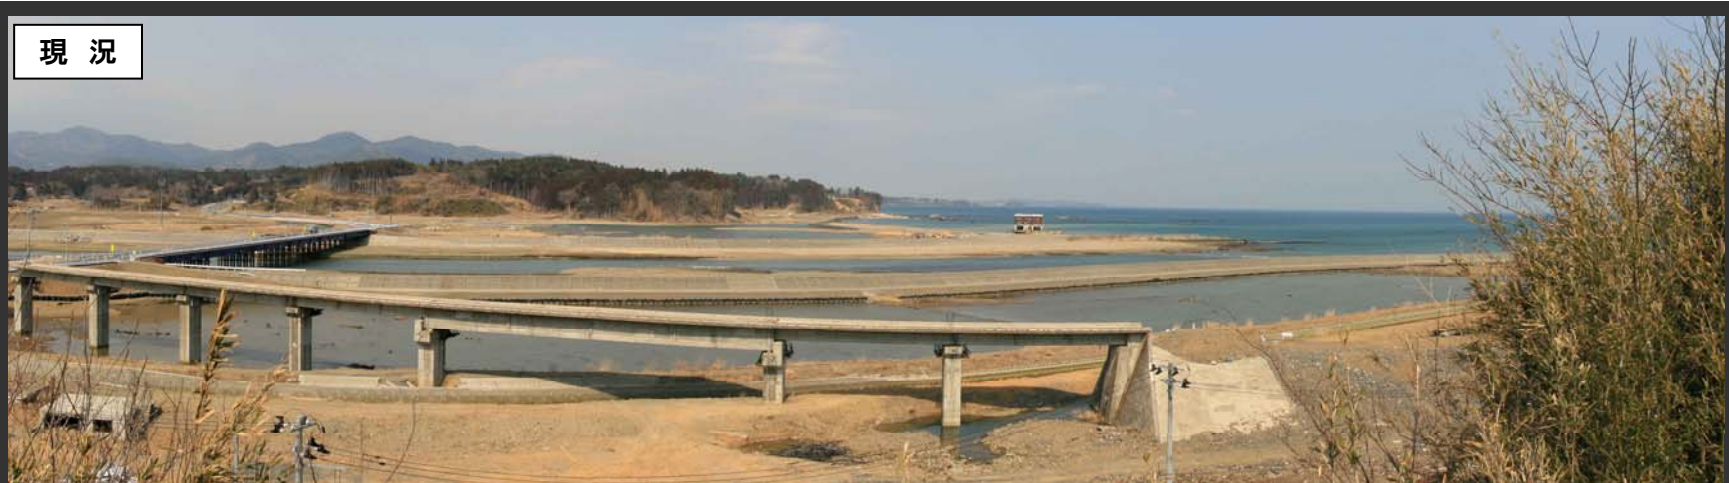
現況

《施設整備前後の見え方の比較》 視点②

おだやかな山並みと海岸および河口部全体を俯瞰できる。

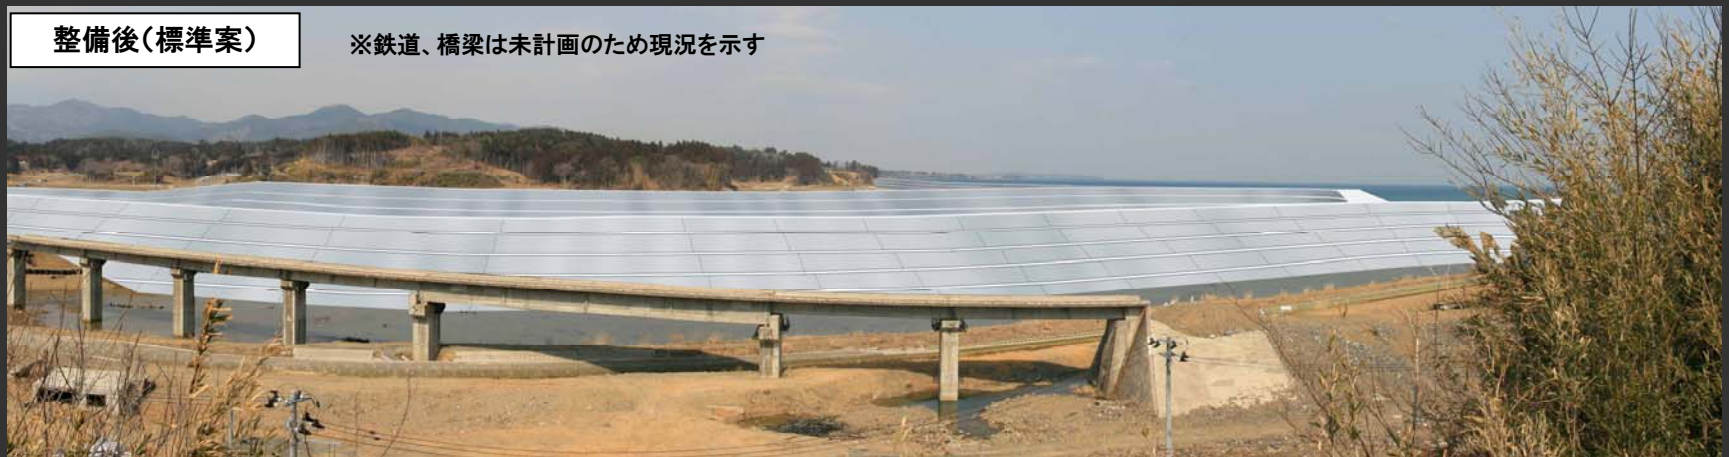
整備後(標準案)

※鉄道、橋梁は未計画のため現況を示す

海岸・河川を囲むように堤防が出現し、長大な印象を受ける。堤防越しにわずかに海が眺望できるが、津谷川は見えない。

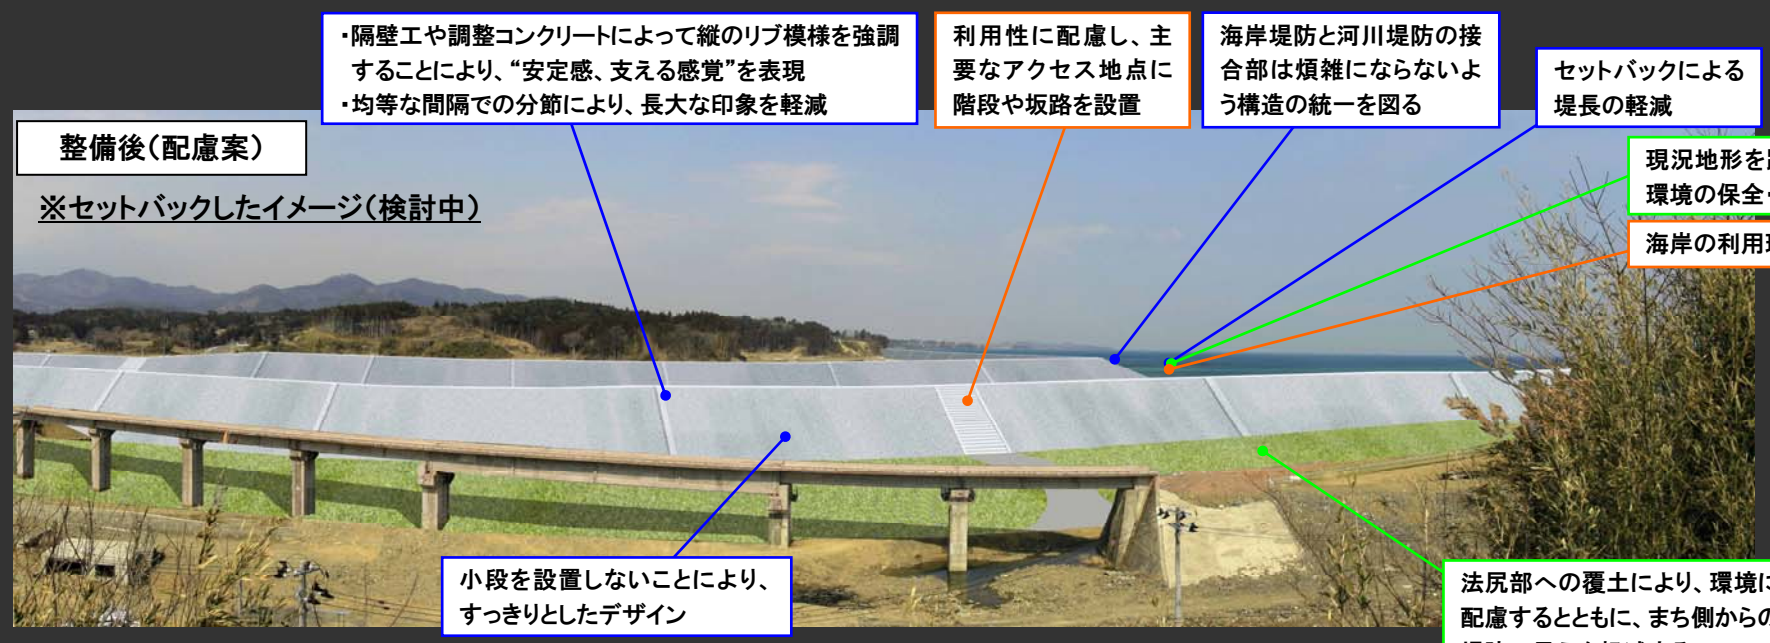
整備後(配慮案)

※セットバックしたイメージ(検討中)

・隔壁工や調整コンクリートによって縦のリブ模様を強調することにより、“安定感、支える感覚”を表現
・均等な間隔での分節により、長大な印象を軽減

利用性に配慮し、主要なアクセス地点に階段や坂路を設置

海岸堤防と河川堤防の接合部は煩雑にならないよう構造の統一を図る

セットバックによる堤長の軽減

小段を設置しないことにより、すっきりとしたデザイン

法尻部への覆土により、環境に配慮するとともに、まち側からの堤防の見えを軽減する

河川堤防への覆土および河川堤防の小段をなくすことにより、河川堤防の長大な印象、圧迫感が軽減され、すっきりとした印象となる。

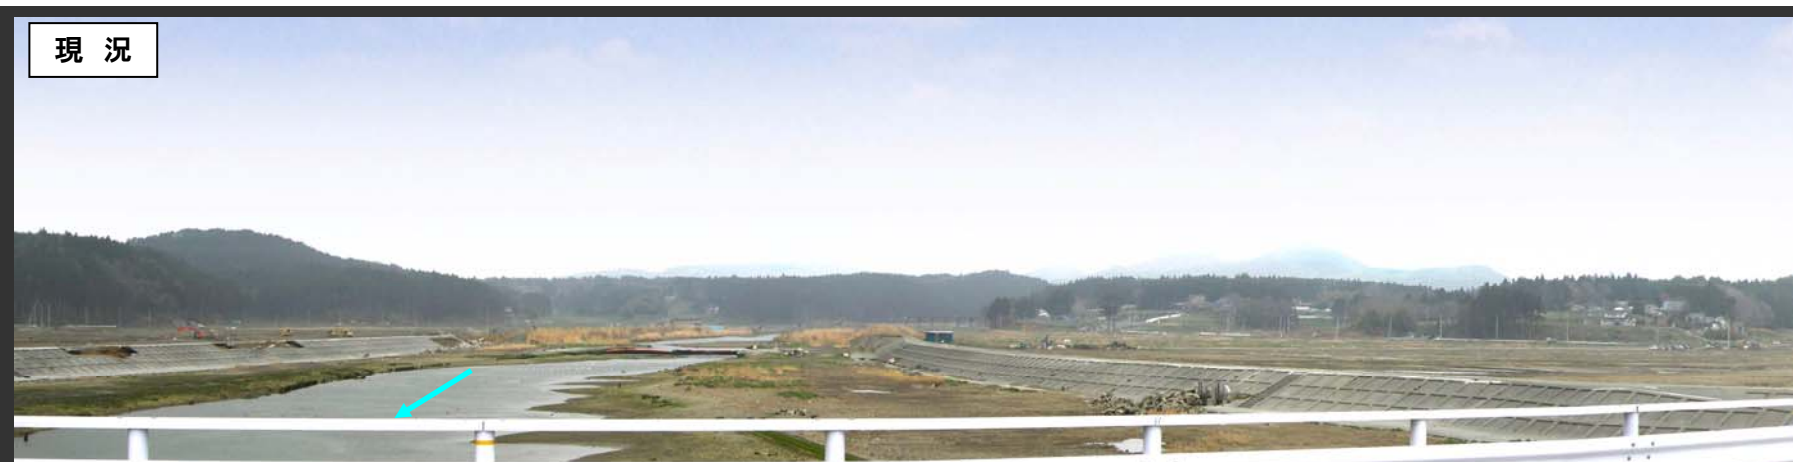
現況

《施設整備前後の見え方の比較》 視点③

おだやかな山並みと津谷川を流軸方向に俯瞰できる。

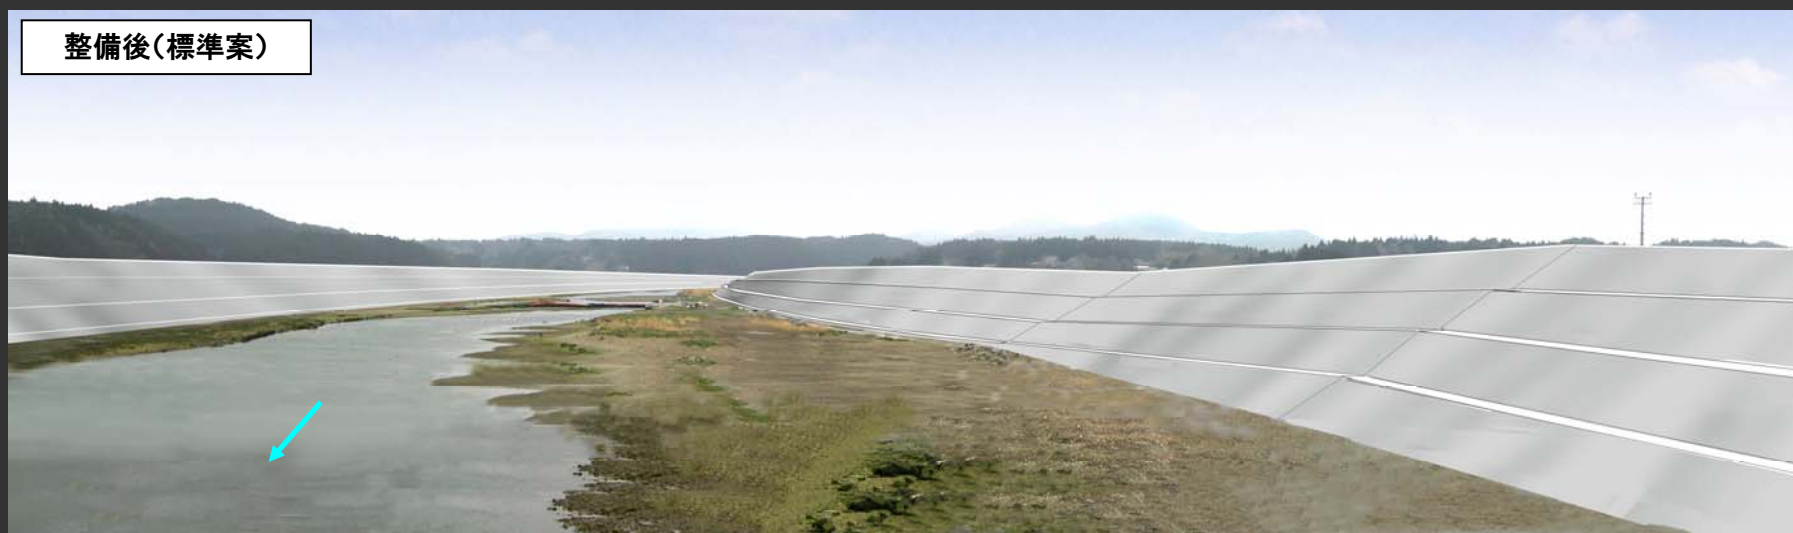
整備後(標準案)

河川を囲むように堤防が出現し、閉塞的な印象を受ける。

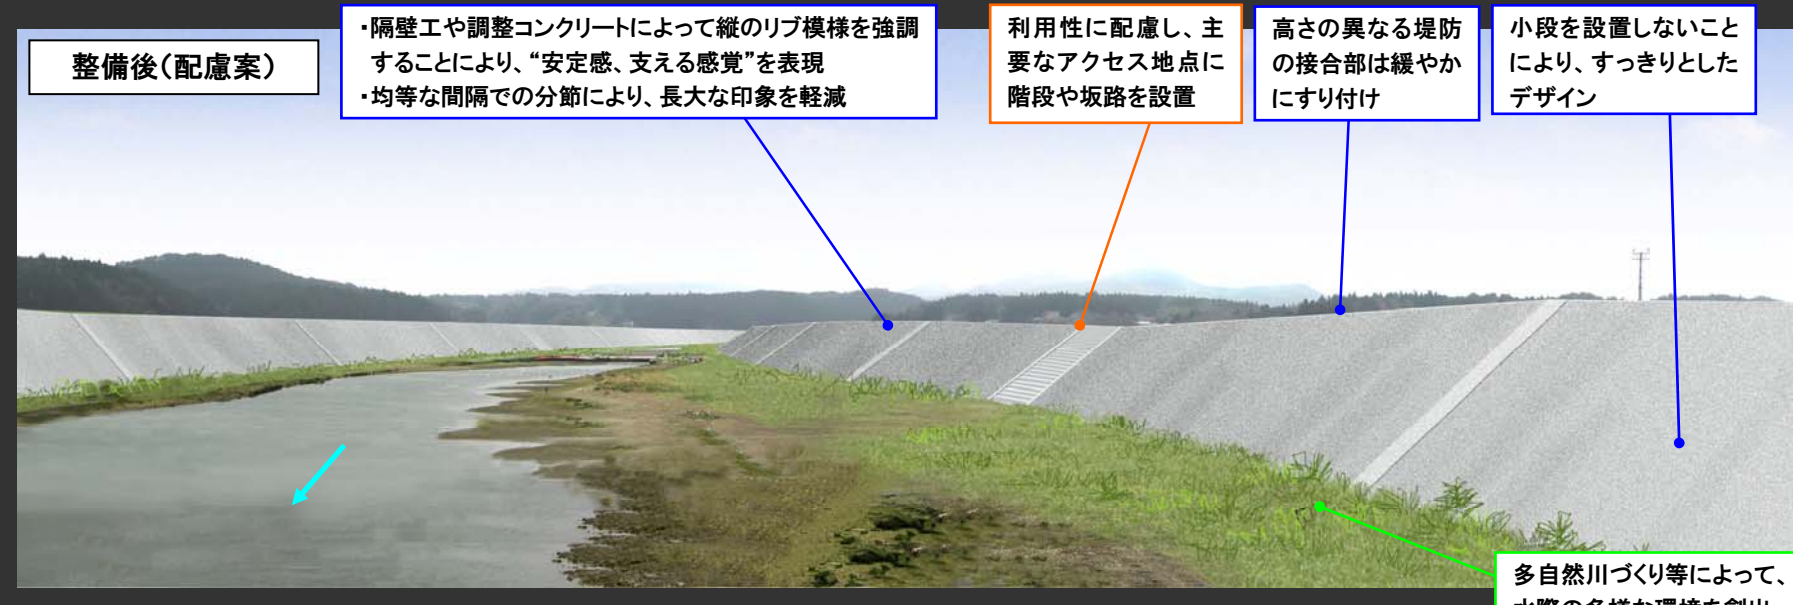
整備後(配慮案)

・隔壁工や調整コンクリートによって縦のリブ模様を強調することにより、“安定感、支える感覚”を表現
・均等な間隔での分節により、長大な印象を軽減

利用性に配慮し、主要なアクセス地点に階段や坂路を設置

高さの異なる堤防の接合部は緩やかにすり付け

小段を設置しないことにより、すっきりとしたデザイン

多自然川づくり等によって、水際の多様な環境を創出

河川堤防の小段をなくし、縦断方向の高さ変化に対して緩やかにすり付けることで、すっきりとした印象となる。多自然川づくり等によって、水際の多様な環境が創出される。(植生の再生によって、良好な河川環境が創出される)

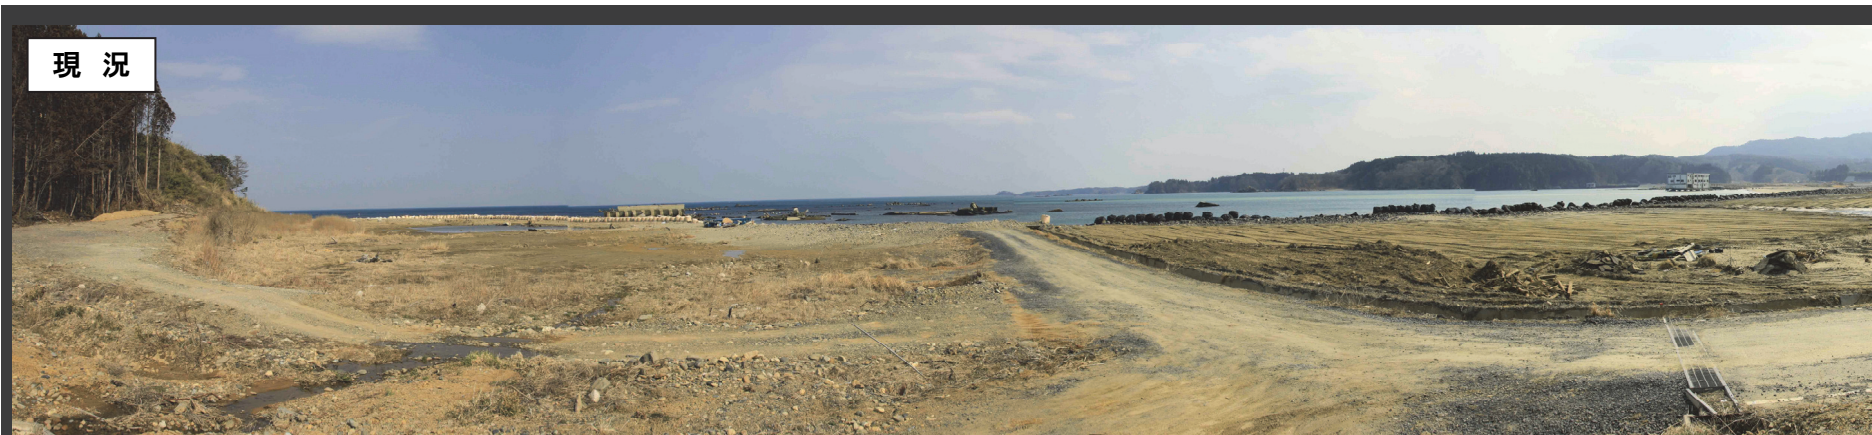
現況

《施設整備前後の見え方の比較》 視点④

おだやかな山並みと海を眺望できる。

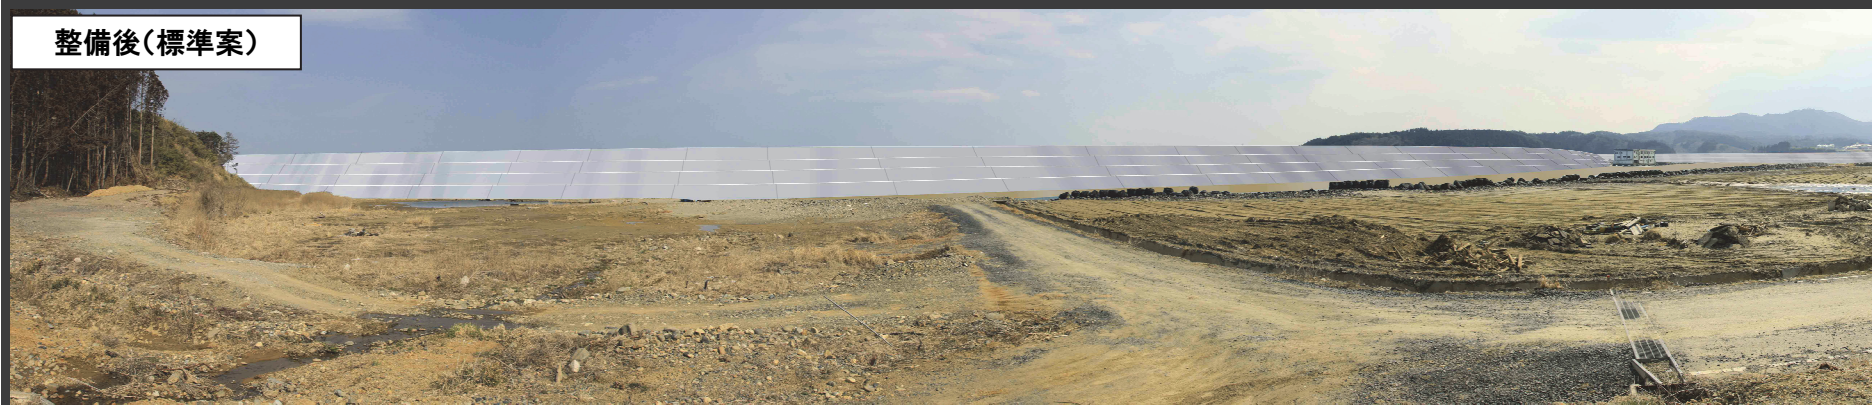
整備後(標準案)

海岸を囲むように海岸堤防が出現し、長大な印象を受ける。海が眺望できない。

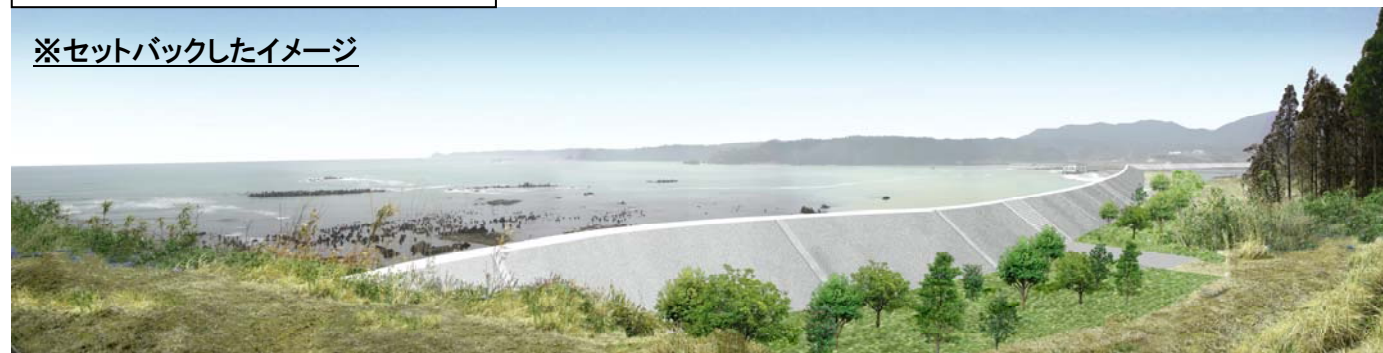
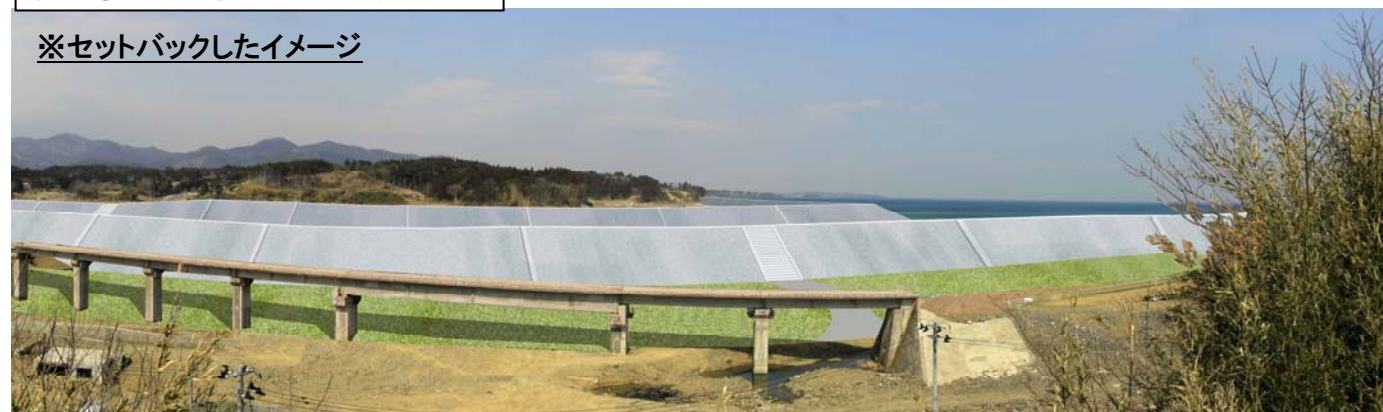
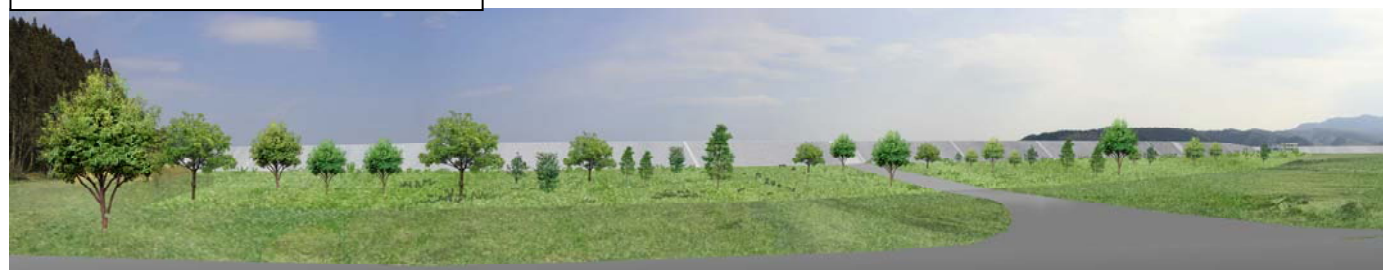
配慮案における特徴・評価

特徴・評価	
視覚的景観	<ul style="list-style-type: none"> ・堤防法面への縦リブ(調整コンクリート等の活用)、階段や坂路による分節、後背地の覆土や海岸林等により堤防の長大な印象、圧迫感が軽減される。 ・海岸堤防位置をセットバックした場合は、堤防延長が少なくなることにより堤防の長大な印象、圧迫感が軽減される。
地域性	<ul style="list-style-type: none"> ・まち側からの利用者動線に配慮し、海岸利用を踏まえた位置に階段や坂路等の施設を整備することで利便性が向上する。(まちづくり計画との調整が必要となる) ・堤防法尻への覆土や海岸林等の整備により、地域の周辺環境との一体感が形成される。(まちづくり計画との調整が必要となる)
生態系	<ul style="list-style-type: none"> ・地盤沈下している現況の自然地形に応じた生態系の保全に配慮した整備を行う。(堤防位置のセットバック等で対応) ・海岸・河口部の水域に堤防が整備されることから、魚類等、海岸・河口部に生息する動植物への影響に留意して施工する。 ・堤防への覆土や海岸林の復元により、植生等の生育空間の拡大を図る。
サステイナビリティ	<ul style="list-style-type: none"> ・汀線から堤防までの空間を増やし、気候変動による海面上昇、波浪等による施設への外力に配慮した整備を行う。(堤防位置のセットバック等で対応) ・長期的な海岸保全については、沿岸漂砂量のバランスの変化に留意して、必要に応じて対策を検討する。
コスト	<ul style="list-style-type: none"> ・堤防のセットバックによる用地取得に係る調整が生じる。 ・被災により地盤沈下等が生じているため、砂浜の復元等に費用を要する。 ・景観や利用に配慮する整備を行う場合、コスト高になる可能性があり、関係機関との調整が必要となる。

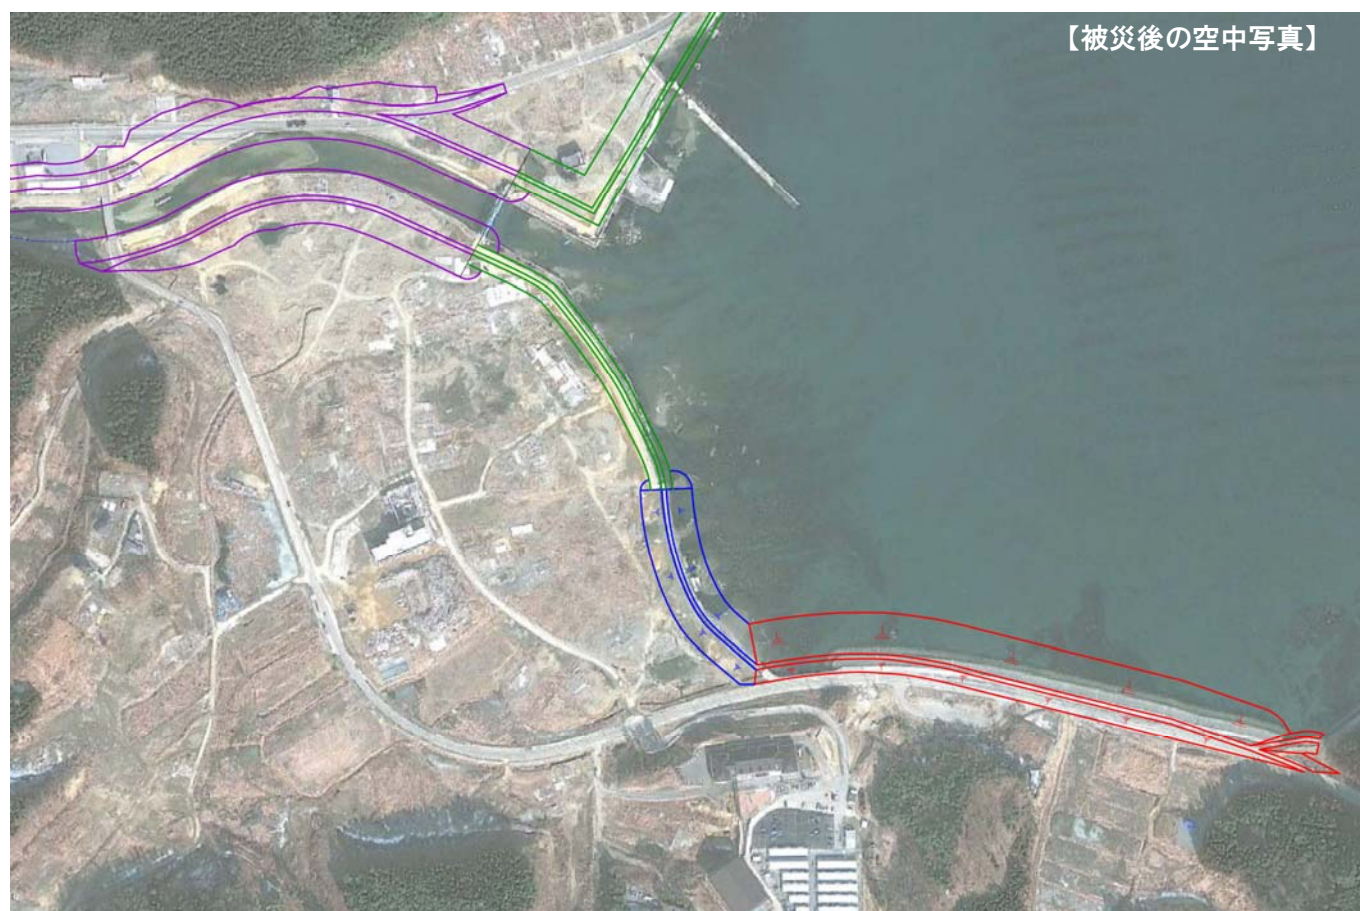
計画平面図

堤防の構造は、高さ T.P.+8.7m の傾斜堤(勾配1:2および1:3)とする。
 なお、漁港区域は、高さ T.P.+8.7m の傾斜堤(表法勾配1:0.5)とする。

堤防の構造は、高さ T.P.+8.7m の傾斜堤(勾配1:2)とする。
 ※小段の設置については、検討中である。

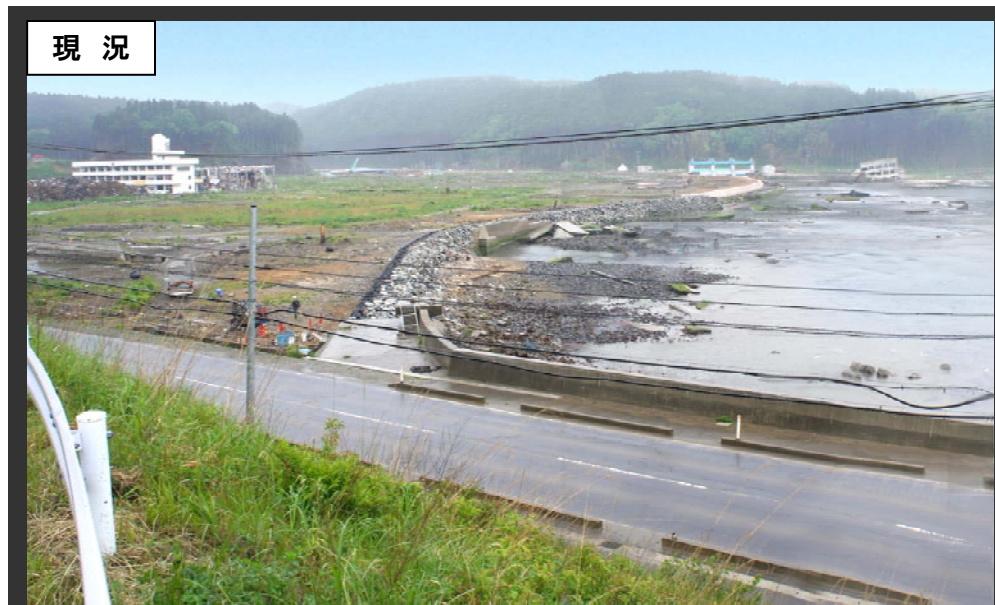
現況

《施設整備前後の見え方の比較》 視点①

おだやかな山並みと海岸全体を俯瞰できる。

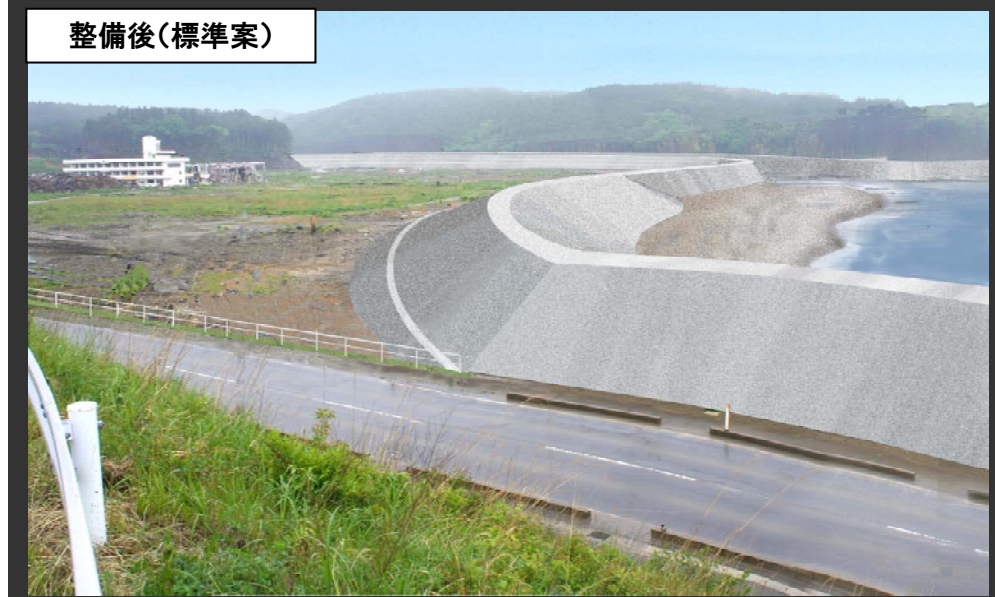
整備後(標準案)

海岸を囲むように海岸堤防、河川堤防が出現し、長大な印象を受ける。異なる構造の連続性、統一感への配慮が望まれる。

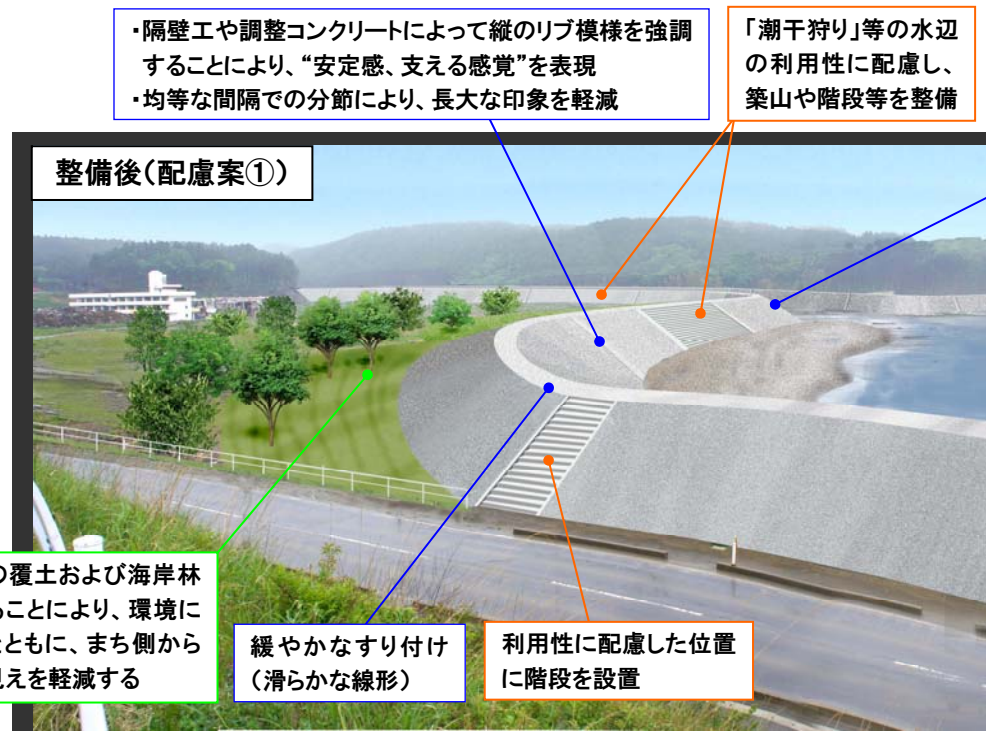
整備後(配慮案①)

・隔壁工や調整コンクリートによって縦のリブ模様を強調することにより、“安定感、支える感覚”を表現
・均等な間隔での分節により、長大な印象を軽減

「潮干狩り」等の水辺の利用性に配慮し、築山や階段等を整備

法面勾配1:2の傾斜堤に統一

法尻部への覆土および海岸林を復元することにより、環境に配慮するとともに、まち側からの堤防の見えを軽減する

緩やかなすり付け(滑らかな線形)

利用性に配慮した位置に階段を設置

堤防の構造を統一することで一体感のあるすっきりとした印象となる。また、海岸堤防への覆土や海岸林の整備により、長大な印象が軽減される。

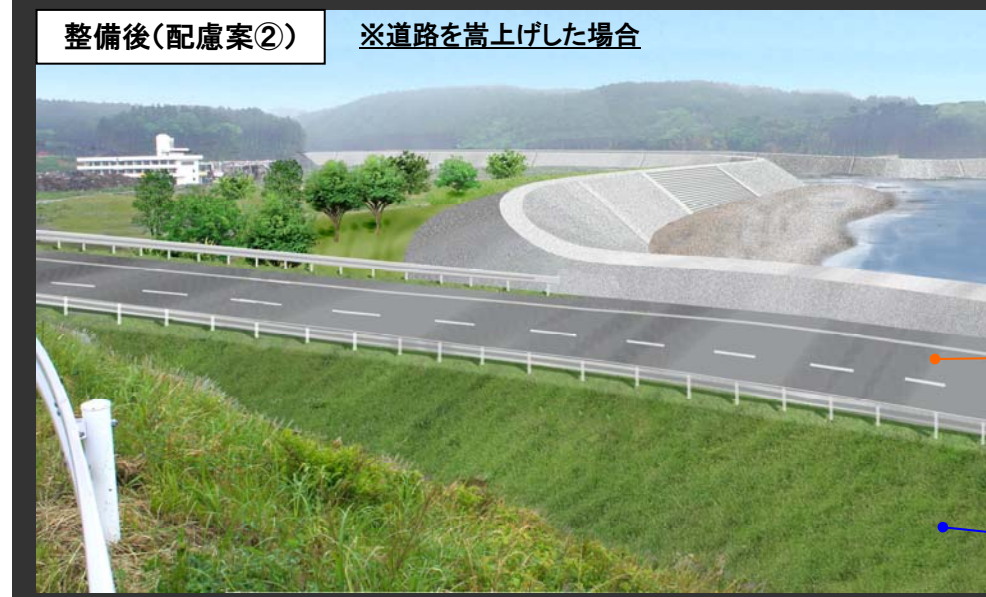
整備後(配慮案②)

※道路を嵩上げした場合

道路の嵩上げにより海の眺望を確保

盛土の緑化により、堤防の長大な印象を軽減

道路と堤防を一体的に整備することで、海の眺望を確保できるとともに、堤防の長大な印象が軽減される。

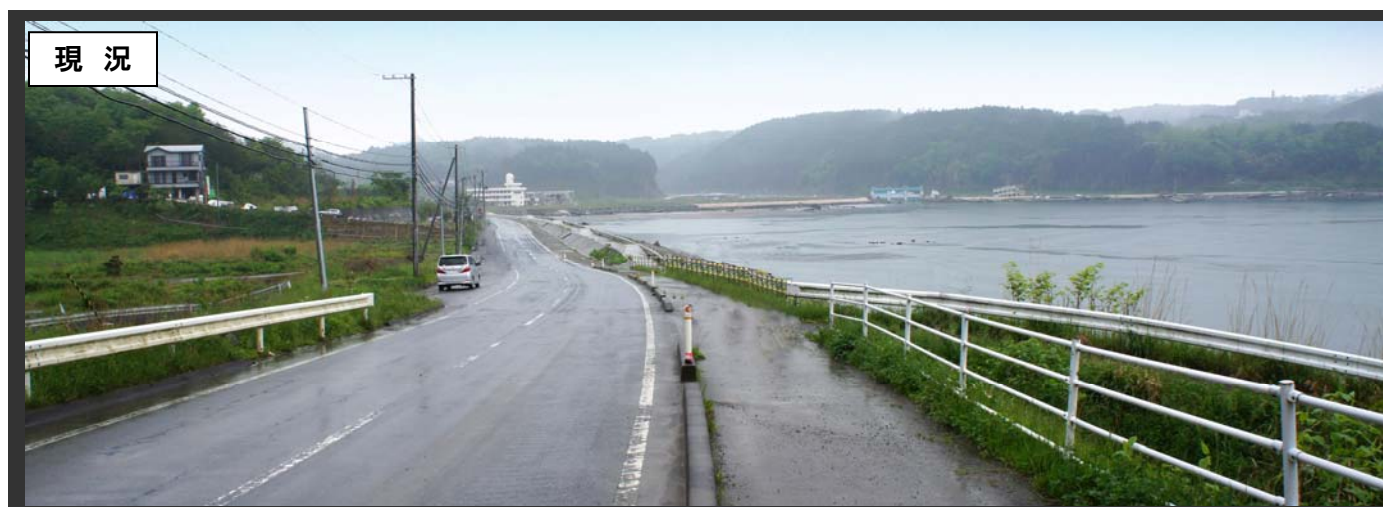
現況

《施設整備前後の見え方の比較》 視点②

海岸と海岸堤防を間近に望む視点となる。

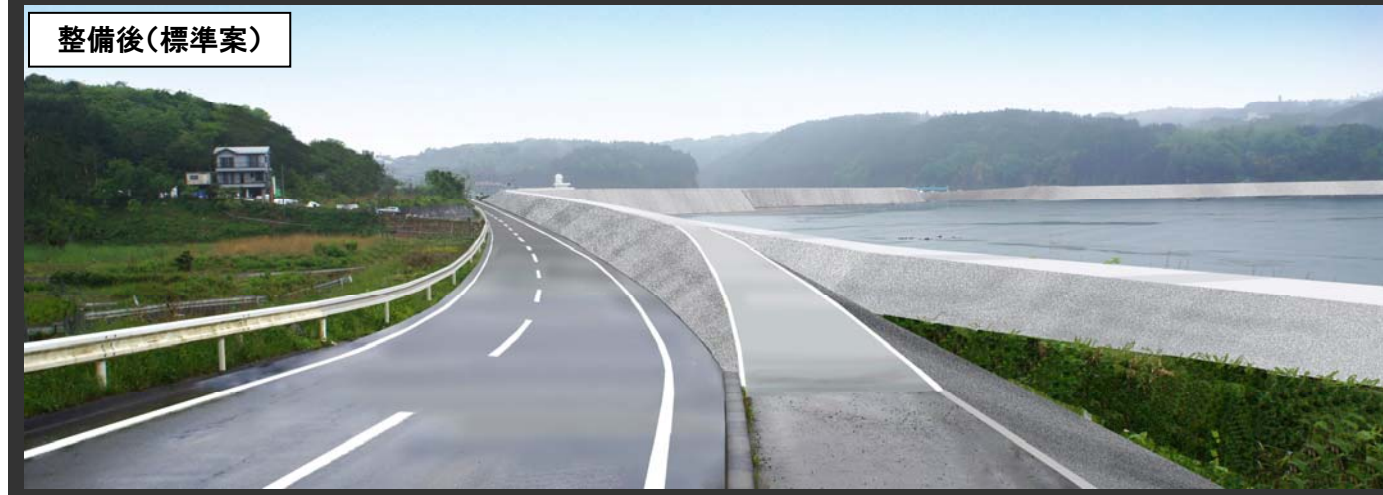
整備後(標準案)

海岸を囲むように海岸堤防が出現し、長大な印象を受ける。異なる構造の変化点におけるすり付けの配慮が望まれる。また、道路と海岸堤防が一体的に整備されることにより、海の眺望の確保が期待される。

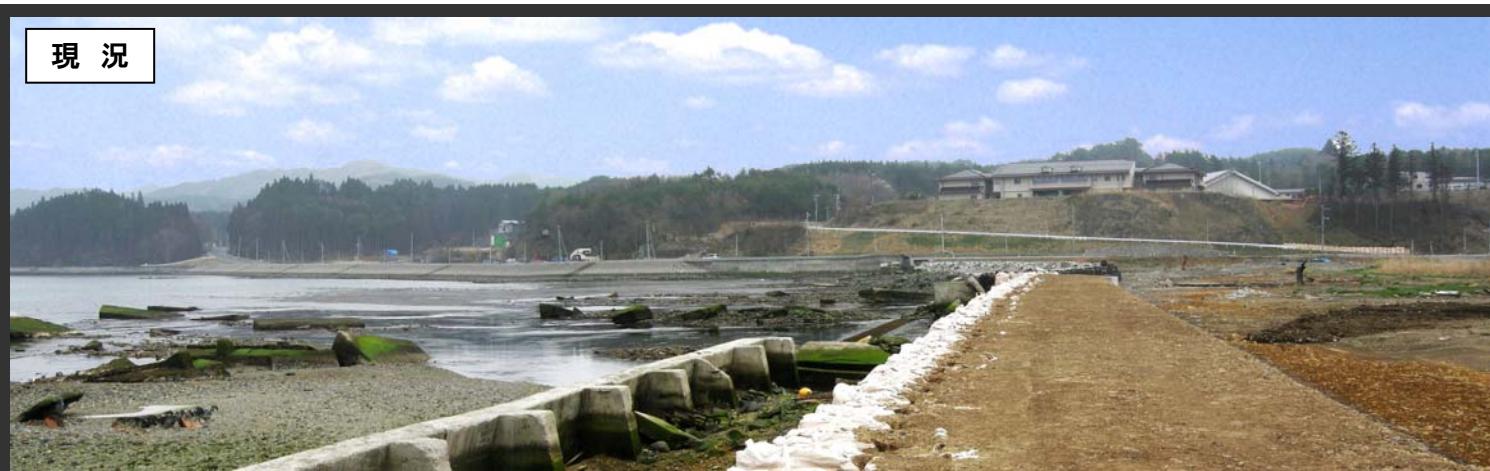
現況

《施設整備前後の見え方の比較》 視点③

海岸を間近に望む視点となる。

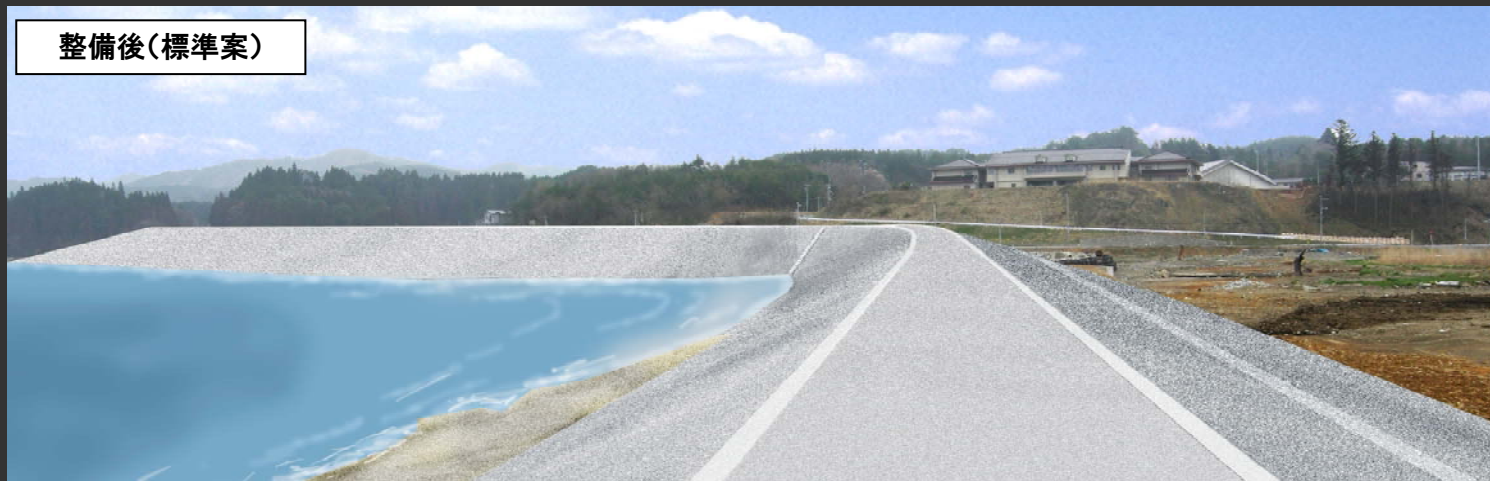
整備後(標準案)

海岸を囲むように海岸堤防が出現し、長大な印象を受ける。異なる構造の変化点におけるすり付けの配慮が望まれる。

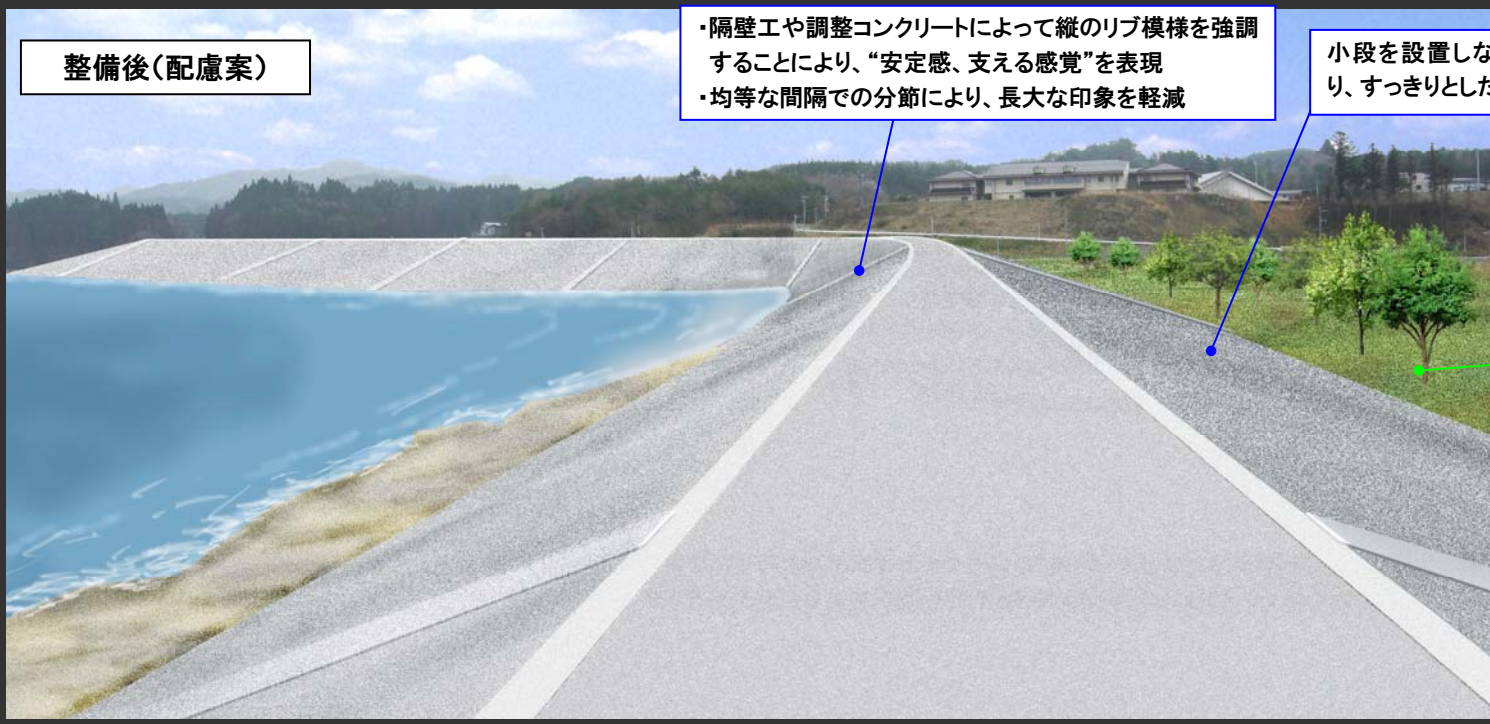
整備後(配慮案)

・隔壁工や調整コンクリートによって縦のリブ模様を強調することにより、“安定感、支える感覚”を表現
・均等な間隔での分節により、長大な印象を軽減

小段を設置しないことにより、すっきりとしたデザイン

縦リブや後背地の覆土等により、堤防の長大な印象、圧迫感が軽減される。

法尻部への覆土および海岸林を復元することにより、環境に配慮するとともに、まち側からの堤防の見えを軽減する

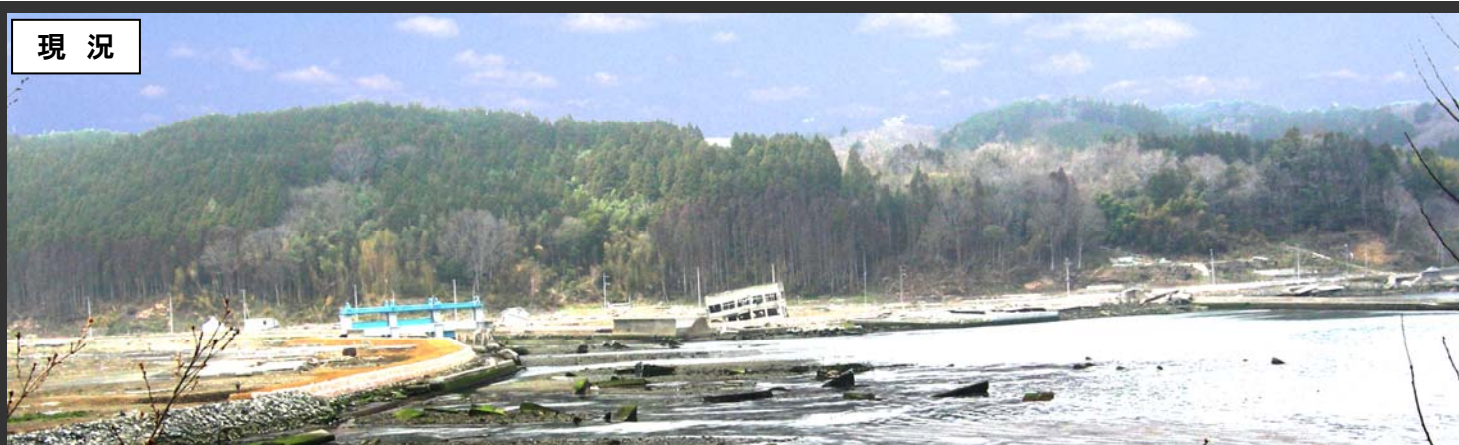
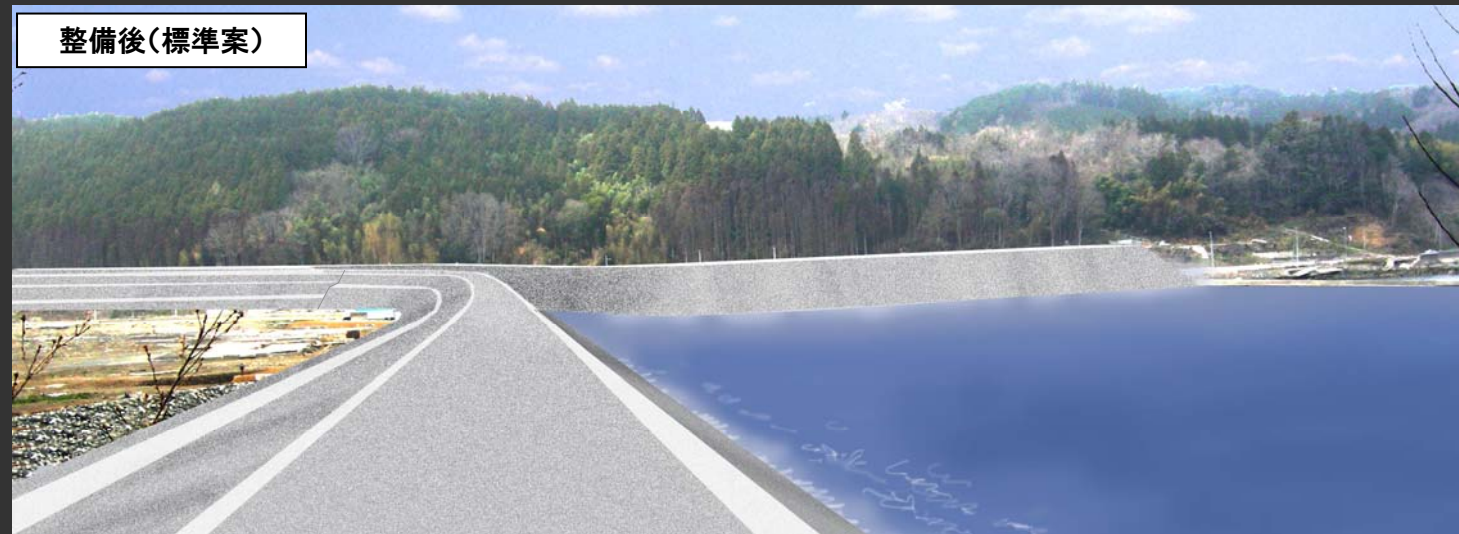
《施設整備前後の見え方の比較》 視点④

現況

整備後(標準案)

整備後(配慮案)

法尻部への覆土および海岸林を復元することにより、環境に配慮するとともに、まち側からの堤防の見えを軽減する

法面勾配1:2の傾斜堤に統一

・隔壁工や調整コンクリートによって縦のリブ模様を強調することにより、“安定感、支える感覚”を表現
・均等な間隔での分節により、長大な印象を軽減

海岸および河口部を間近に望む視点となる。

海岸及び河口部を囲むように海岸堤防が出現し、長大な印象を受ける。異なる構造の連続性、統一感への配慮が望まれる。

異なる構造を統一した構造で整備することで、一体感のあるすっきりとした印象となる。

「潮干狩り」等の水辺の利用性に配慮し、築山や階段を整備

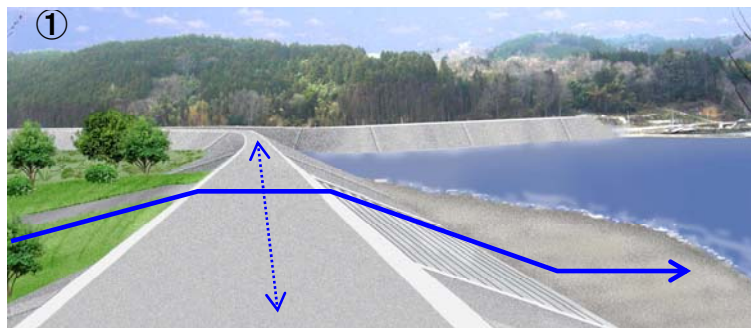
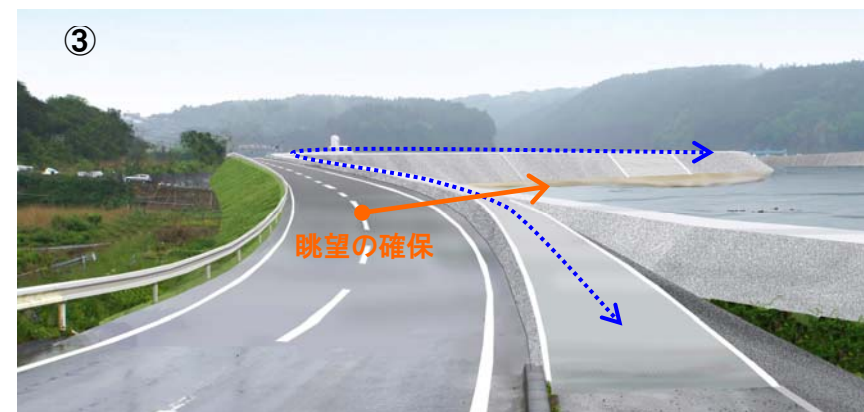
想定される利用動線および施設配置

利用状況に応じた動線の確保と階段や築山等を整備することで、潮干狩り等海岸利用の利便性の向上に配慮する。

・まちづくりと調整の上、築山や坂路等の整備について
利用者の利便性や管理の視点を含めて検討する

・海岸堤防を活用して道路を嵩上げすることにより、走行しながら海を眺望する空間を確保。(ドライバー利用への配慮)

- : 主要道
- ↔ : 海岸・河川へのアプローチ路
- : アクセス地点(施設配置案)
