第2回 三陸南沿岸・石巻海岸地区 環境等検討懇談会

海岸堤防復旧における環境等への配慮事項について

1. 中島海岸(気仙沼市)

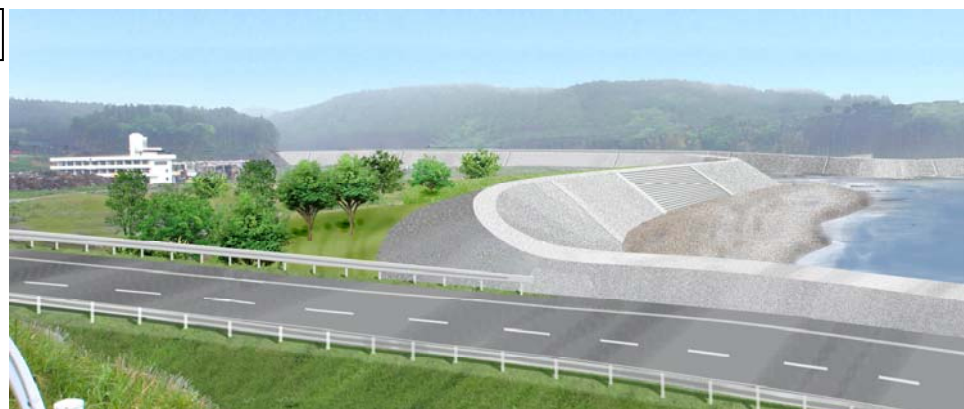
視点①戸倉中学(南側高台)

特徴・評価	
視覚的景観	<ul style="list-style-type: none"> 異なる構造を一連の構造(傾斜堤)にすることにより、連続性・一体感のあるすっきりとした印象になる。 堤防法面への縦リブ(調整コンクリート等の活用)、階段や坂路による分節、後背地の覆土や海岸林等により堤防の長大な印象、圧迫感が軽減される。 堤防を活用した沿岸道路の嵩上げを行う場合、コンクリート法面が見えなくなり、堤防の長大な印象、圧迫感が軽減される。
地域性	<ul style="list-style-type: none"> まち側からの利用者動線に配慮し、海岸利用を踏まえた位置に階段や坂路等の施設を整備することで利便性が向上する。(まちづくり計画との調整が必要となる) 堤防法尻への覆土や海岸林等の整備により、地域の周辺環境との一体感が形成される。(まちづくり計画との調整が必要となる) 堤防を活用した沿岸道路の嵩上げを行う場合、海の眺望が確保され、地域の利用環境が向上する。
生態系	<ul style="list-style-type: none"> 海岸・河口部の水域に堤防が整備されることから、魚類等、海岸・河口部に生息する動植物への影響に留意して施工する。 堤防への覆土や海岸林の復元により、植生等の生育空間の拡大を図る。
サステイナビリティ	<ul style="list-style-type: none"> 異なる構造を一連の構造にすることで、構造体の変化点や隅角部における機能低下が回避される。 長期的な海岸保全については、沿岸漂砂量のバランスの変化に留意して、必要に応じて対策を検討する。
コスト	<ul style="list-style-type: none"> 堤防と道路との一体的な整備や築山を創出する等、景観や利用に配慮する整備を行う場合、コスト高になる可能性があり、関係機関との調整が必要となる。この他、用地取得に係る調整が必要となる。
