第3項 レベル2津波に対する防潮堤の「粘り強い構造」

1. 防潮堤の「粘り強い構造」

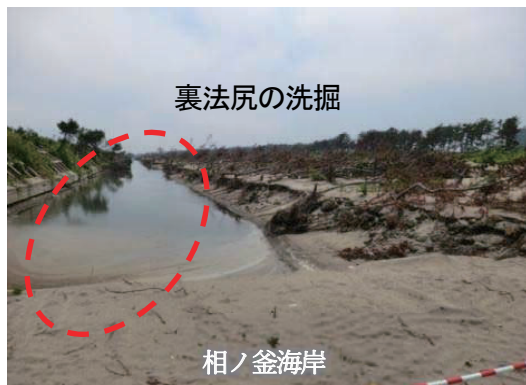
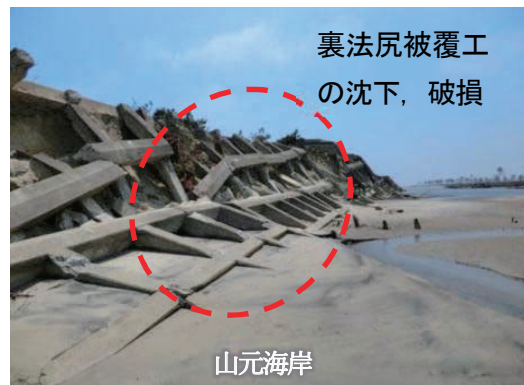
図 2-24 海岸堤防の被災事例

津波が堤防を越流した後、裏法を流下し流速が速くなった状態で裏法尻部の地面等に衝突することにより洗掘が起こり、これをきっかけに裏法被覆工等の損壊、流出を引き起こす被災形態が考えられる。

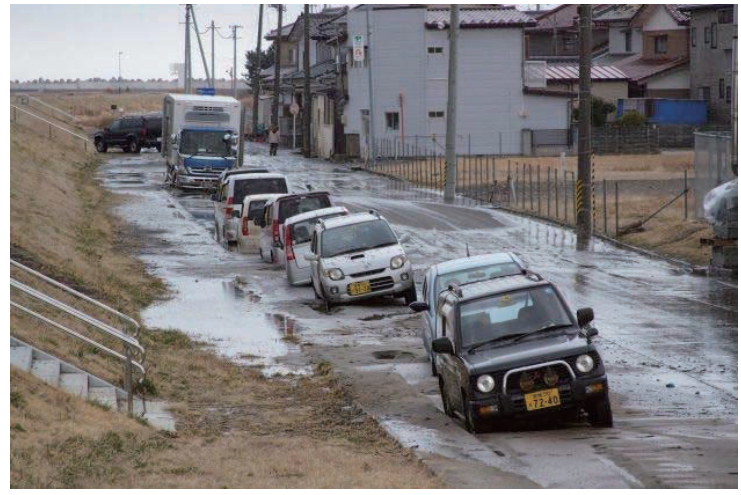
図 2-34 液状化の状況 (名取川周辺)

さらに、地震によって地盤や堤体の液状化が発生し、堤体が大きく沈下している状況もみられる。

津波による越水を除くと、地震時における河川堤防の主な被災原因は液状化であり、従来から想定されていた“基礎地盤の液状化”を原因とするものも多数確認されているが、これまで地震による堤防の被災として主眼の置かれていなかった“堤体の液状化”による被災も多数発生している。

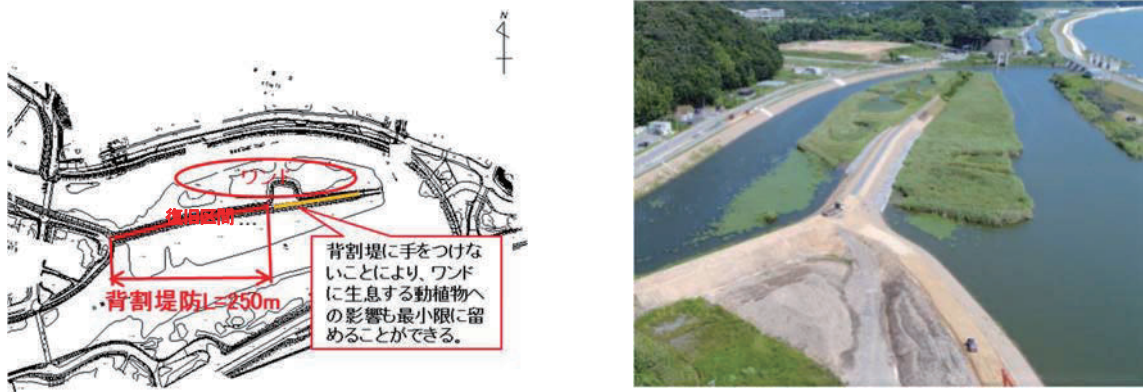
図 2-37 環境配慮対策事例（大沢川・皿貝川）

○配慮事例：計画内容の見直しにより、場の改変を一部回避（大沢川・皿貝川）

- ・当初計画より、背割堤の復旧範囲を必要最小限にとどめることにより、ワンドに生息する動植物への影響を抑えるように配慮した。
