一級河川阿武隈川水系

五間堀川圏域河川整備計画

(案)

宮 城 県

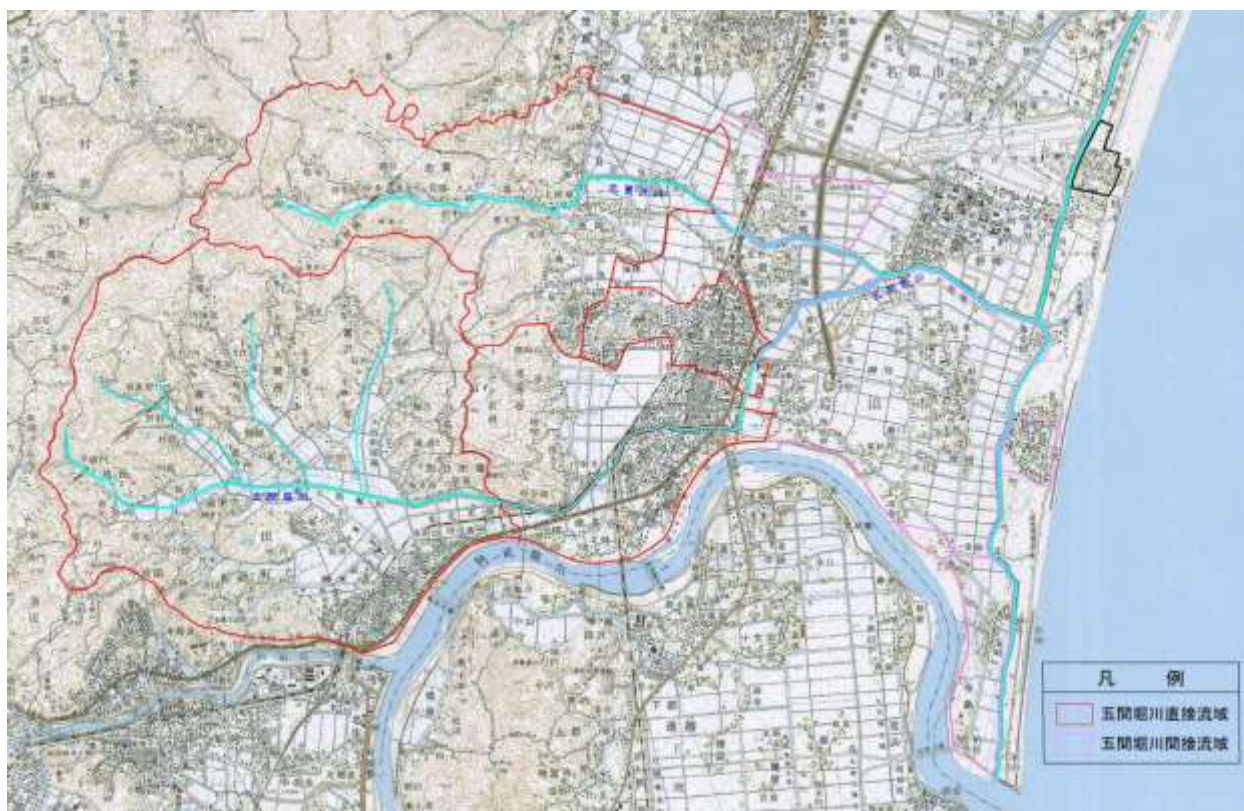
図 1-1 五間堀川圏域流域図

五間堀川は、柴田町成田の丘陵地に源を発し岩沼市街地を貫流した後、岩沼市矢野目地内で左支川志賀沢川を合流し、岩沼市寺島より阿武隈川河口部に合流している流域面積91.1km²、流路延長20.67kmの一級河川である。また、五間堀川の左支川である志賀沢川は岩沼市志賀の丘陵地を源とし、名取市本郷の住宅地を貫流したのち五間堀川に合流する流域面積23.2km²、流路延長7.417kmの河川である。

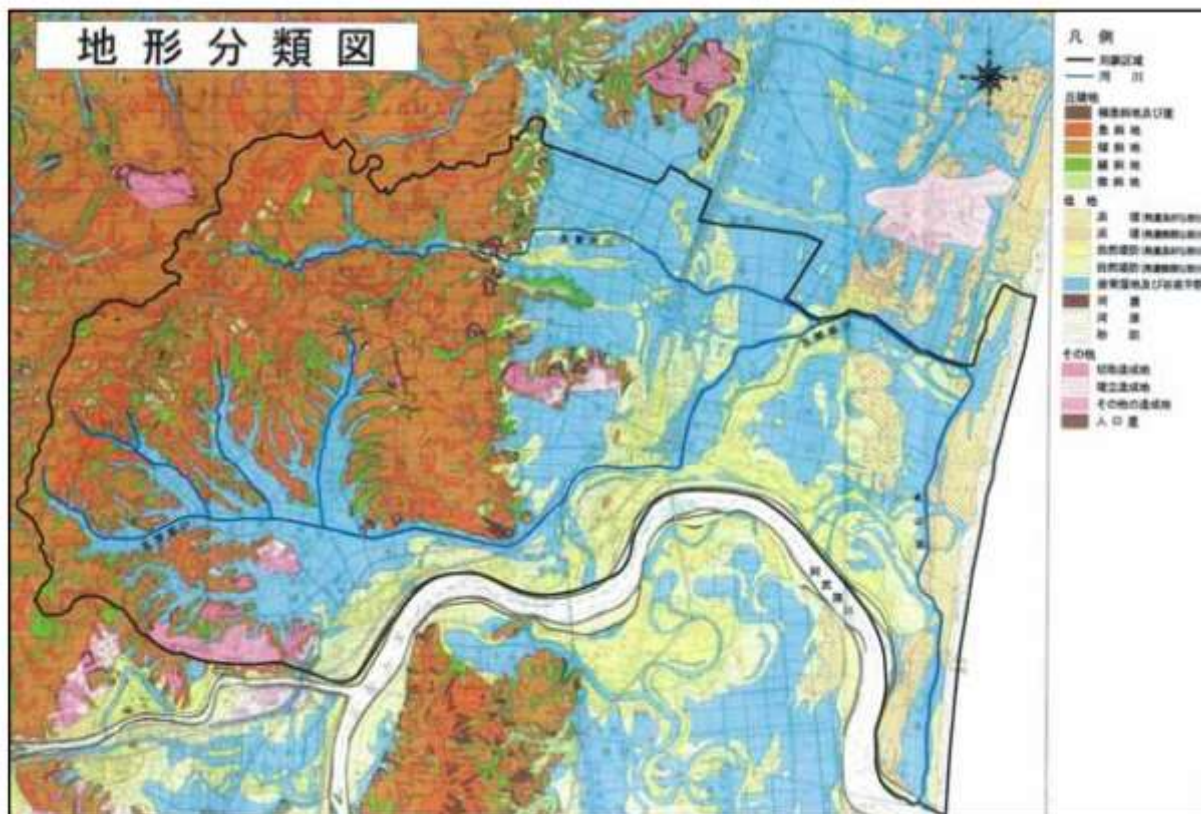
図1-2 地形区分図

五間堀川圏域の西部は、割山丘陵、槻木丘陵といった丘陵地となっており、主として高度は低めで側壁が急な地形となっている。五間堀川沿いは、阿武隈川河岸平野となっており、後背湿地及び谷底平野が分布している。

一方、対象範囲の中央部から東部にかけては、宮城野海岸平野が広がり、阿武隈川等の川沿いには自然堤防、東部の海岸付近には浜堤、その他の地域には後背湿地及び谷底平野などが分布している。

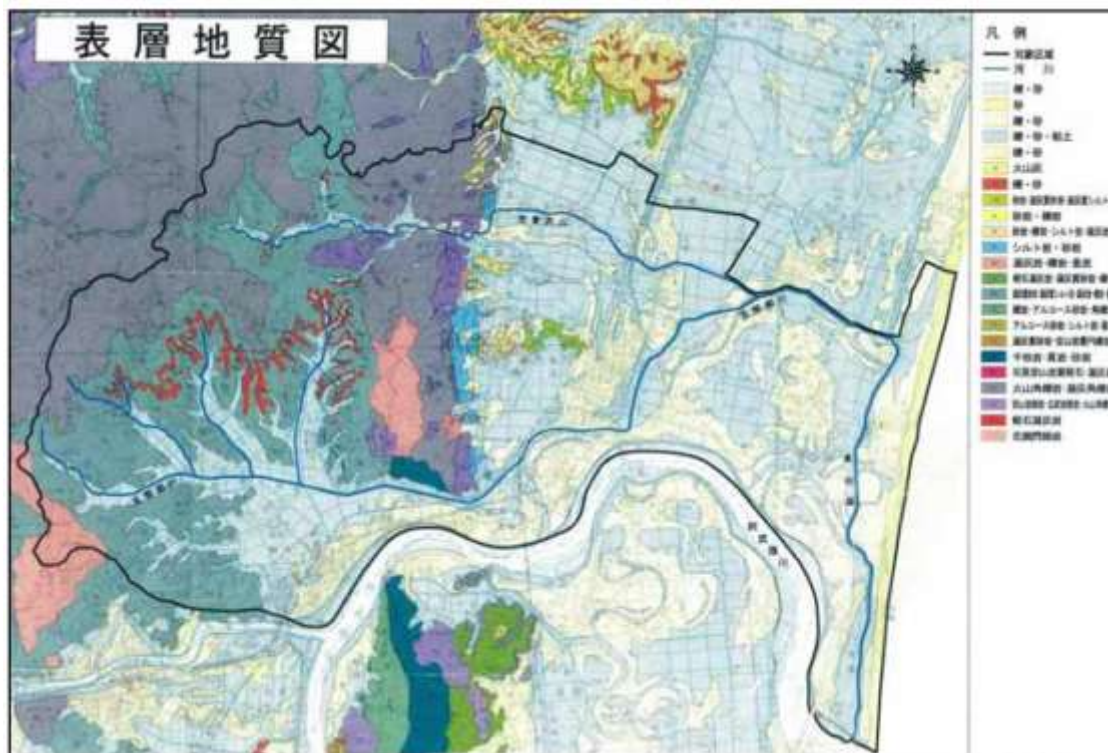
図 1-3 表層地質図

五間堀川圏域における表層地質を下図に示す。対象範囲の西部における丘陵地には、火山性堆積物の火山角礫岩・凝灰角礫岩、固結堆積物の凝灰質砂岩・凝灰質シルト岩・凝灰岩・礫岩・亜炭が分布している。対象範囲中央部から東部にかけて広がる平野や河川沿いには、礫・砂といった未固結性堆積物が広く分布している。

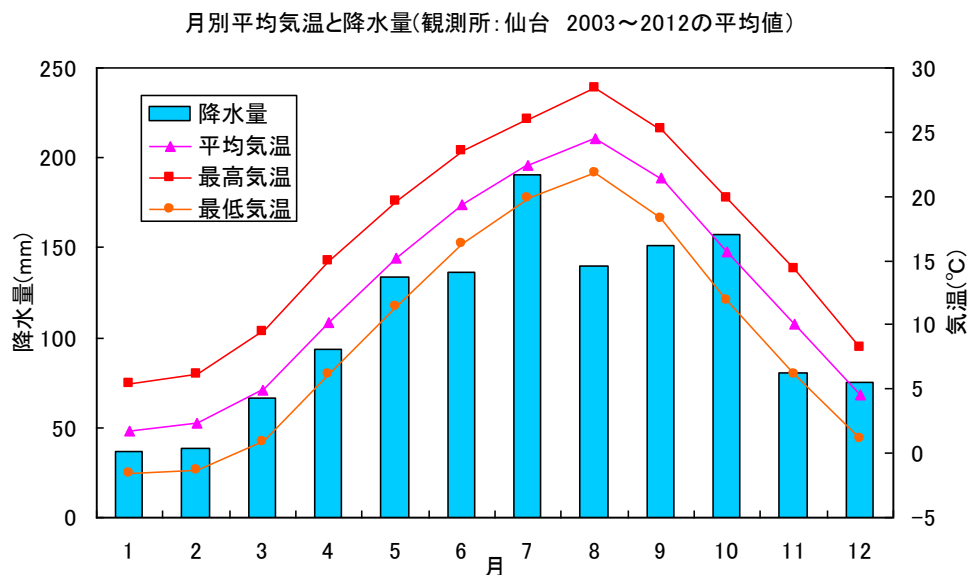
図1-4 月別平均気温と降水量 (仙台管区気象台)

宮城県の仙南低地地域に属しており、冬季は太平洋を北上する黒潮のため、仙北地域に比べて比較的温暖で、降水量が少なく好天が多い。圏域近隣の仙台管区気象台では、過去10年間(2003～2012)の平均気温は12.7℃、月平均降水量は108.3mm、年平均降水量1300mmとなっている。

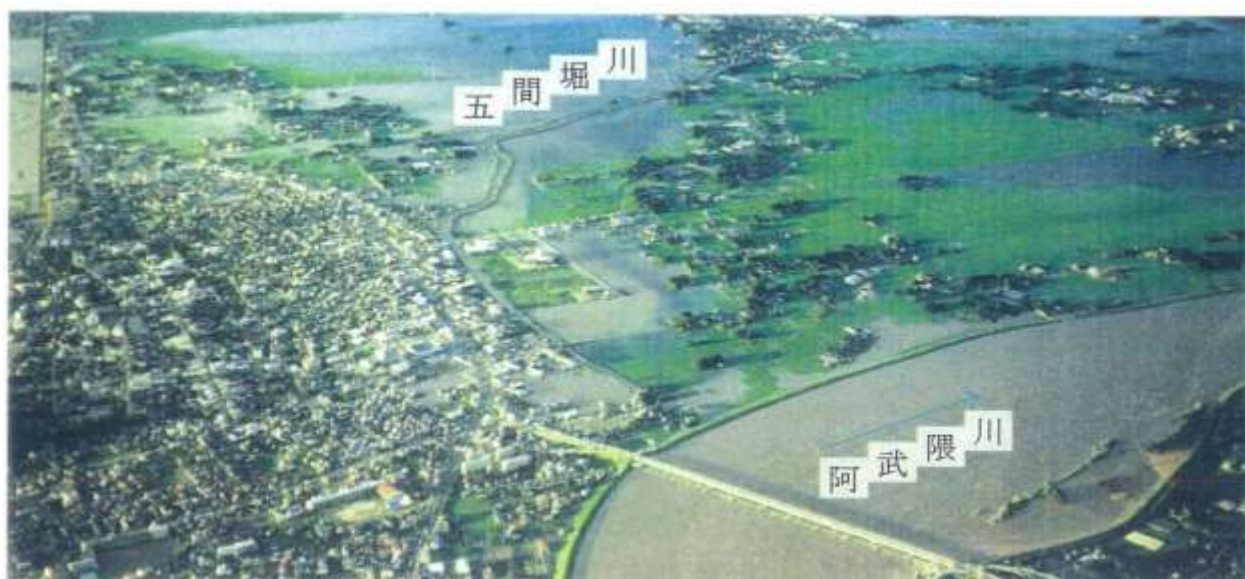
昭和 61 年 8 月 5 日洪水時の岩沼市街の様子 (8 月 5 日 17 時~18 時)

近年においては、昭和 61 年 8 月 5 日、平成 6 年 9 月 22 日に発生した二つの記録的な豪雨により、圏域内の岩沼市のみならず周辺の名取市や仙台市などにも大きな被害を及ぼした。

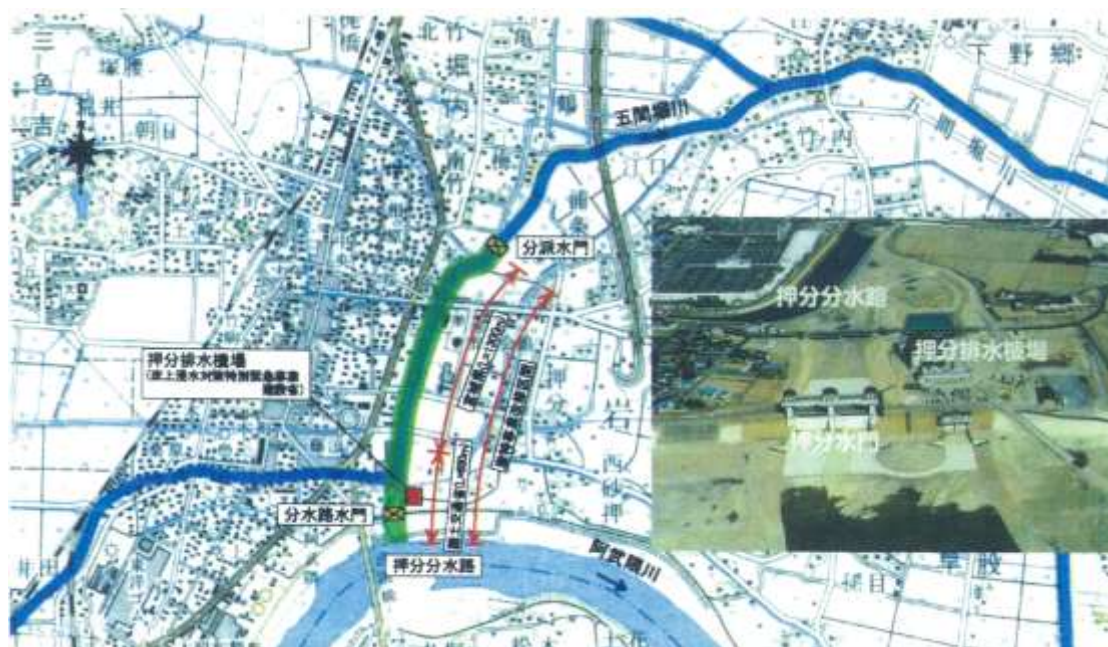
図 1-9 五間堀川激特事業改修区間

その後、昭和61年8月5日洪水および平成9年9月22日洪水で五間堀川流域が甚大な被害を受けたことを契機に、人家・資産が集中する岩沼市中心部を対象として、平成6年より、建設省（現国土交通省）と宮城県との合同による河川激甚対策特別緊急事業（激特事業）が行われ、押分排水路、押分水門、分派水門の建設および分派水門から押分排水路までの河道改修が実施された。また、建設省による床上浸水対策特別緊急事業（床上浸水対策事業）として押分排水機場が整備された。

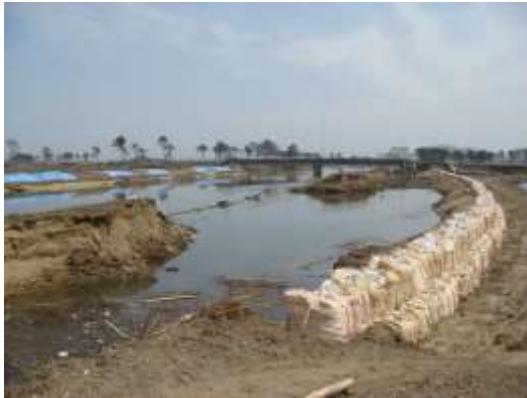
五間堀川圏域では、地震と津波により五間堀川の堤防や赤井江が甚大な被害を受けた。

被災した堤防（五間堀川）

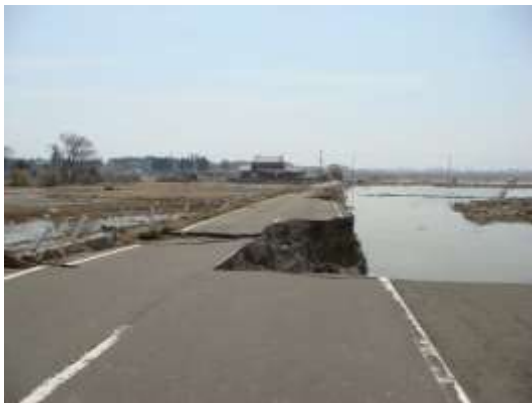
被災した橋梁（五間堀川）

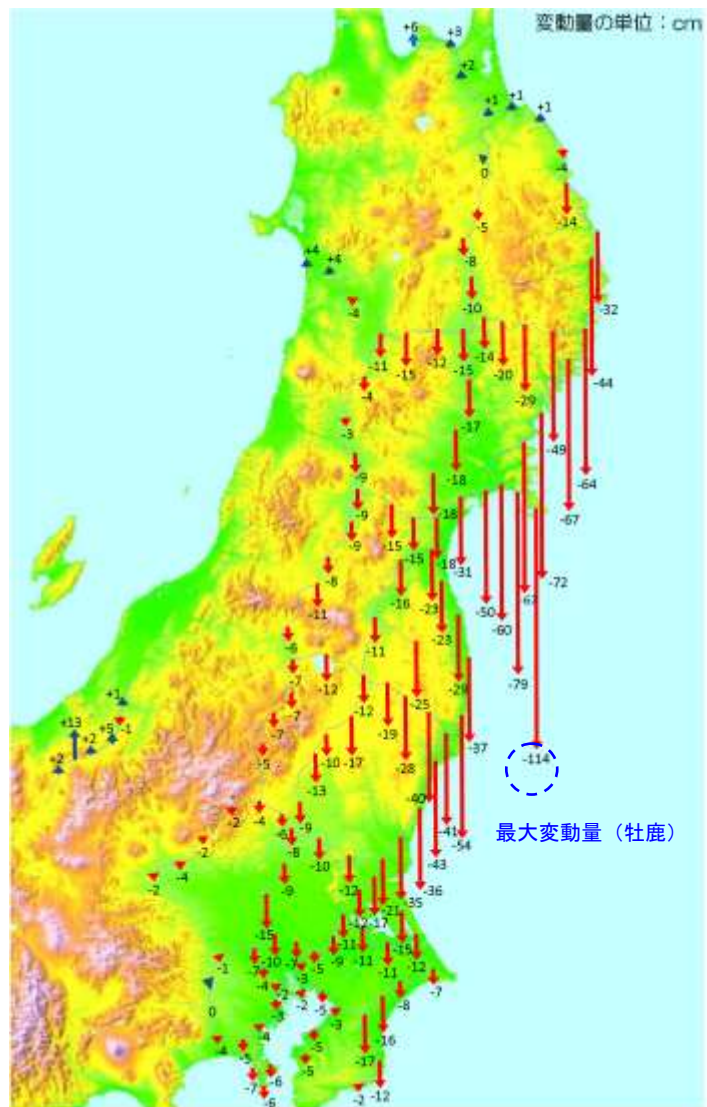
図 1-10 東北地方太平洋沖地震に伴う水準点の上下変動

また、五間堀川圏域を含む東北地方の広い範囲で大規模な地殻変動が発生し、牡鹿地点で最大 1.14m の地盤沈下が確認され、五間堀川圏域でも最大 20cm~25cm の地盤沈下が生じた

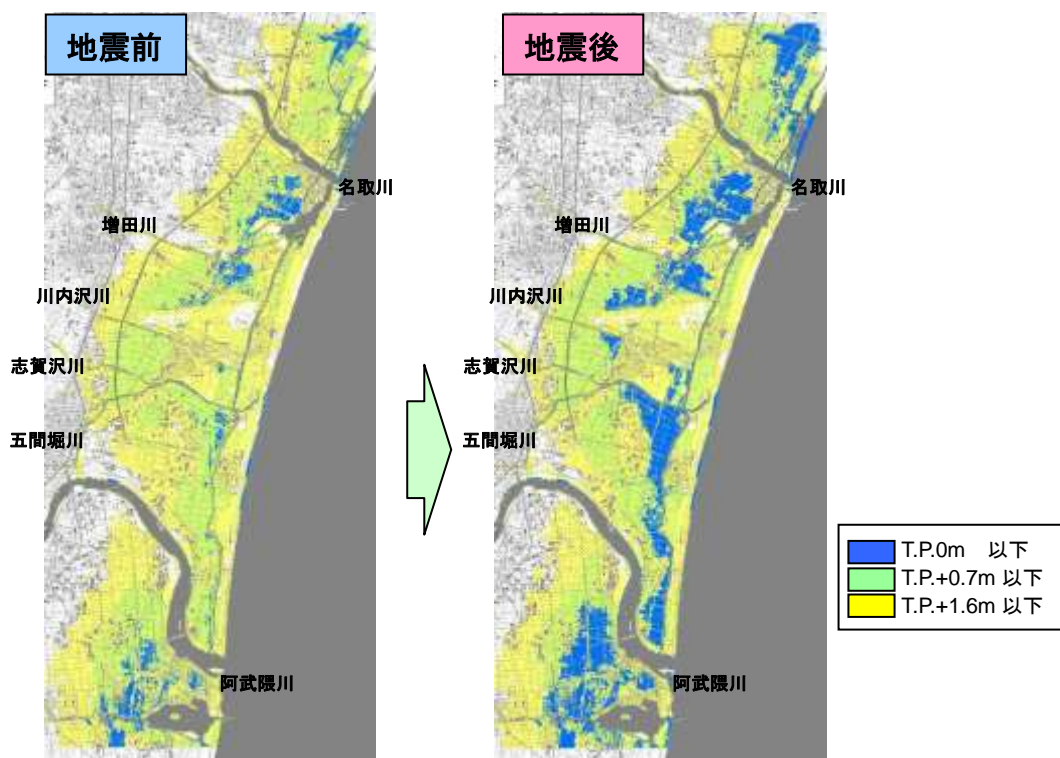
図 1-11 名取川～阿武隈川間の地盤沈下状況

また、東北地方太平洋沖地震の発生に伴い、東北地方の太平洋沿岸において広域的な地盤沈下が発生している。五間堀川圏域においても 20cm～30cm の地盤沈下が確認されており、この広域的な地盤沈下を反映した河川計画を策定していく必要がある。

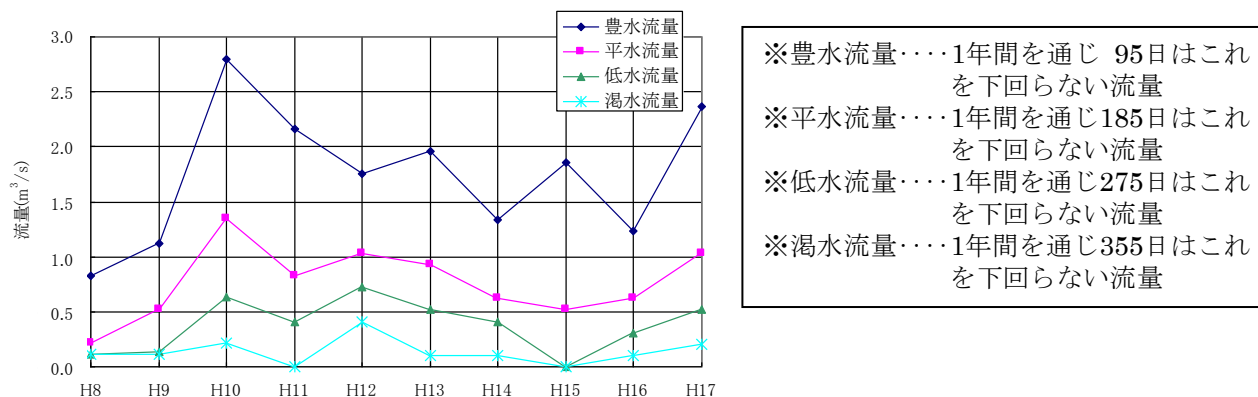
図1-12 増田川樽水ダム地点（流域面積 9.7km²）の流況（100km²あたり）

五間堀川圏域に隣接する増田川圏域を代表する樽水ダム地点における過去 10 年間の平均流況は、図 1-12のとおりである。

一般的に流域面積 100km²あたりの渇水流量は 1m³/s 程度と言われており、これと比べると、五間堀川の水量は少ない。

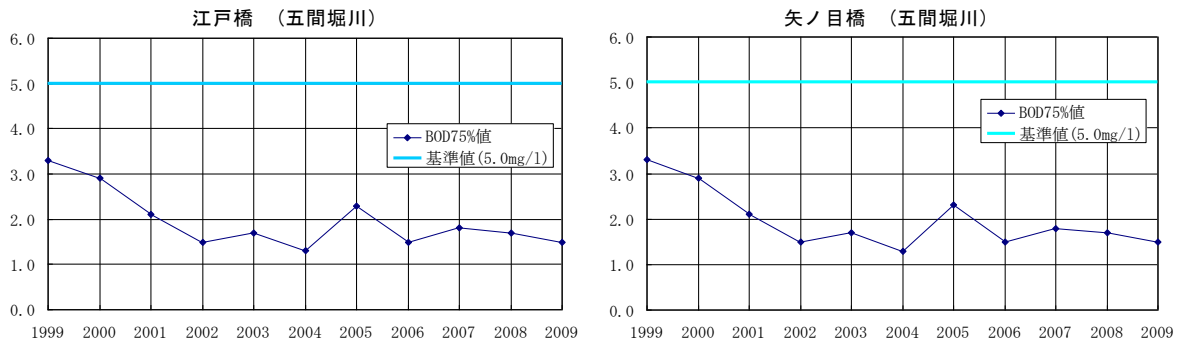
図 1-3 水質の経年変化 (BOD75%値)

河川の水質については、水質の類型指定は、五間堀川・志賀沢川とも C 類型に指定されている。近年においては、環境基準を満足している。

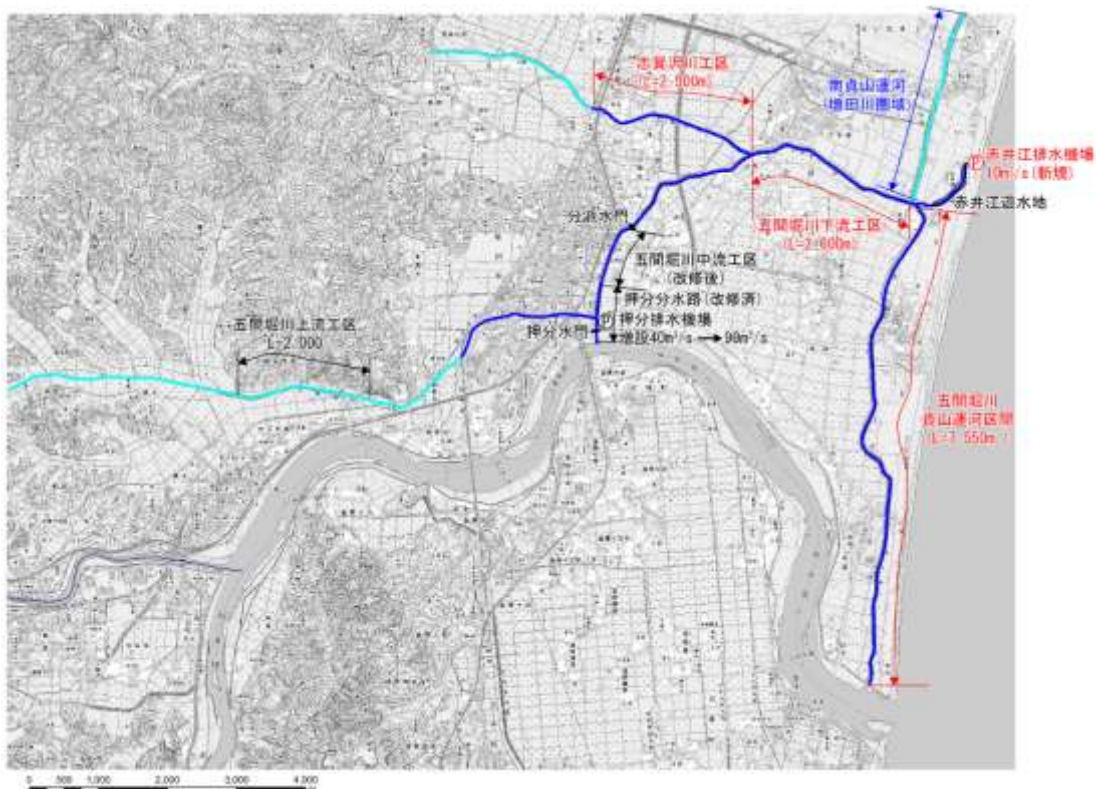
図2-1 河川工事施工の場所

河川名	整備内容	整備延長
五間堀川	南貞山運河から志賀沢合流点までの河道改修	7,550m
志賀沢川	阿武隈川合流点から南貞山運河合流点までの堤防嵩上げ	2,600m
	五間堀川合流点から JR 東北本線までの河道改修	2,500m

五間堀川については、志賀沢川との合流点から南貞山運河の合流点までは築堤・河道掘削を実施する。志賀沢川については、五間堀川との合流点から JR 東北本線横断部までを築堤・河道掘削を実施する。また、**良好な自然環境を維持・創出しつつ、洪水調節を行う**赤井江遊水地を整備する。

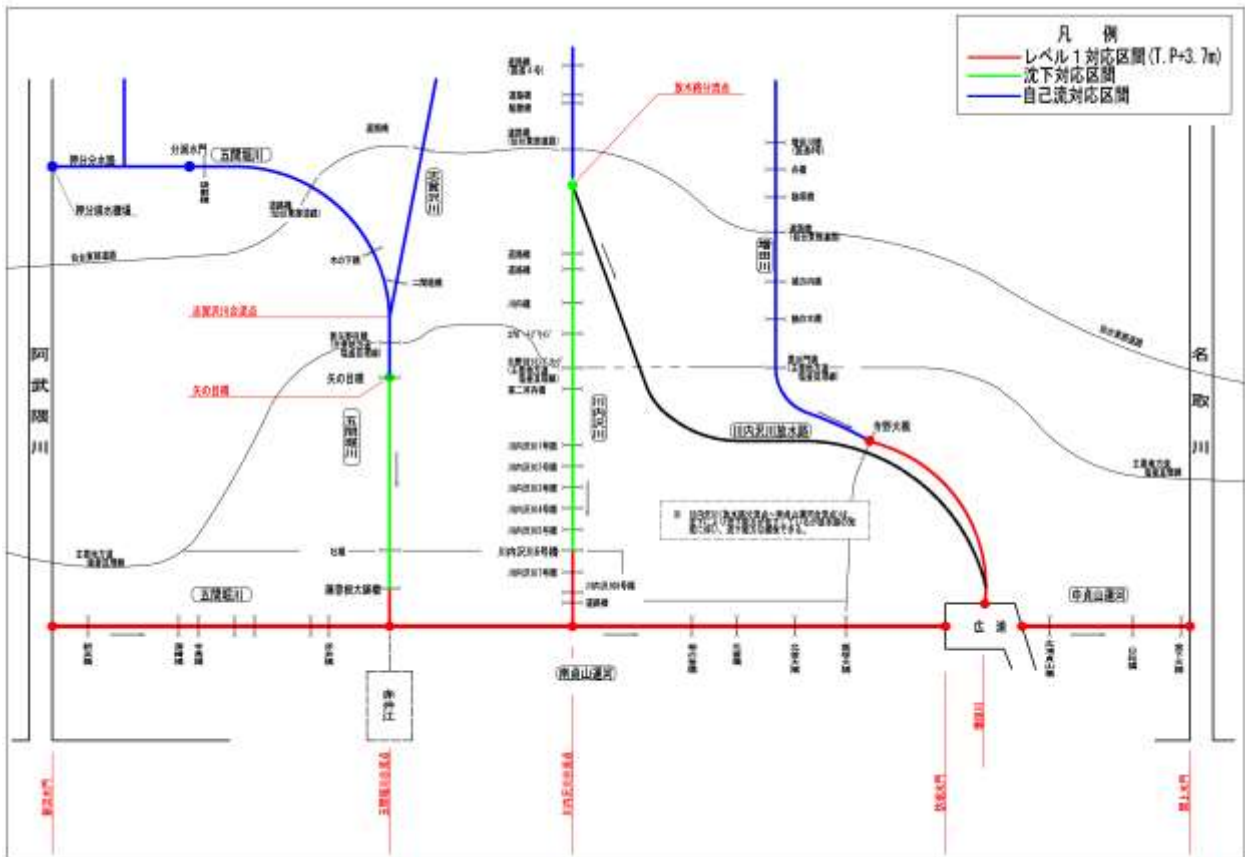
図 2-7 明治三陸地震規模津波遡上高対応の堤防整備範囲

河口に近い区間については、洪水に加えて高潮及び津波からの被害の防止又は軽減を図ることを目標とし、河口に近い区間の堤防高を明治三陸地震とほぼ同規模¹の津波遡上高を考慮し、堤防高を T.P.+3.7m とする。

河口に近い区間については、洪水に加えて高潮及び津波からの被害の防止又は軽減を図ることを目標とする。具体には、河口に近い区間の堤防高を明治三陸地震規模の津波遡上高を考慮し、堤防高をT.P.+3.7mとする。
