志津川圏域河川整備計画

(素 案)

宮 城 県

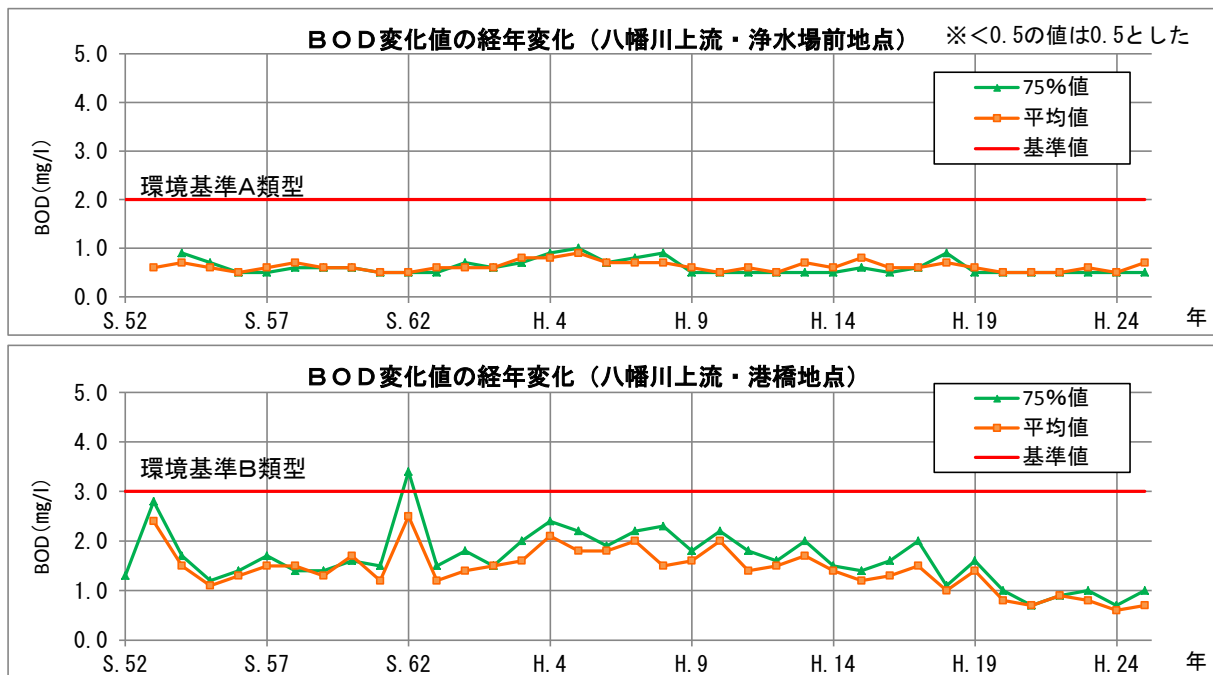
水質測定は八幡川で2箇所行われている。八幡川下流港橋地点において、BODの基準値を十分に満足しており、良好な水質が確保されている。

図 1-26 BOD 変遷図【八幡川：浄水場前、港橋】

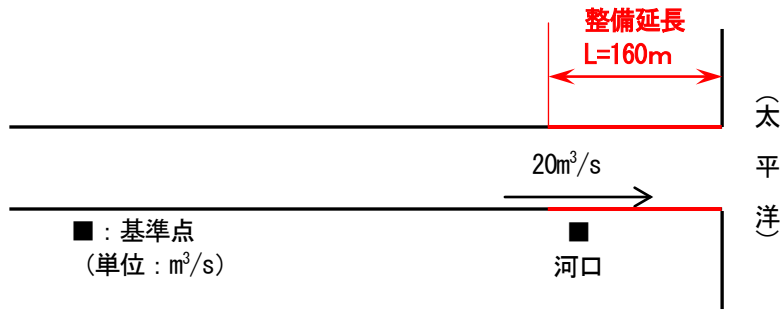
河口水門の整備に加え、河口から町道交差部までの区間の築堤を実施する。
計画高水流量は、基準地点である河口において $20\text{m}^3/\text{s}$ とする。

稲淵川計画高水流量図

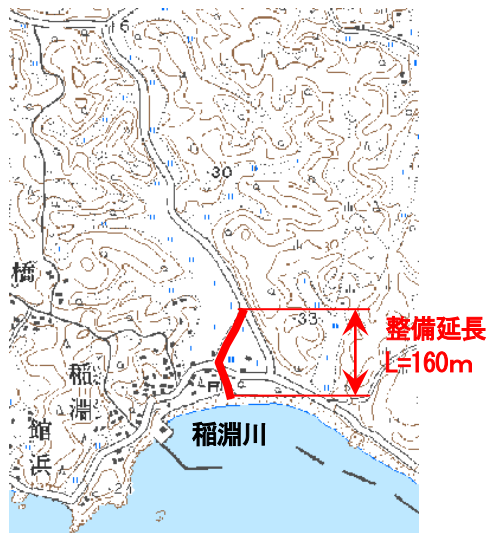
※堤防背後の盛土は、農地復旧計画のための盛土

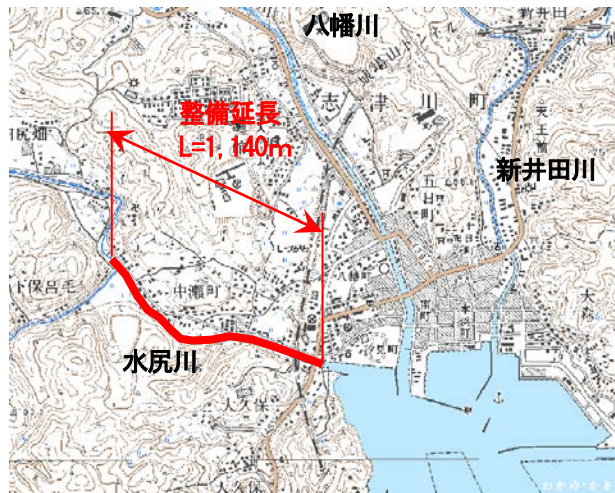
水尻川：河口地点 (NO.3)

整備目標流量を安全に流下させるため、水尻川河口から保呂毛橋までの区間の築堤を実施する。

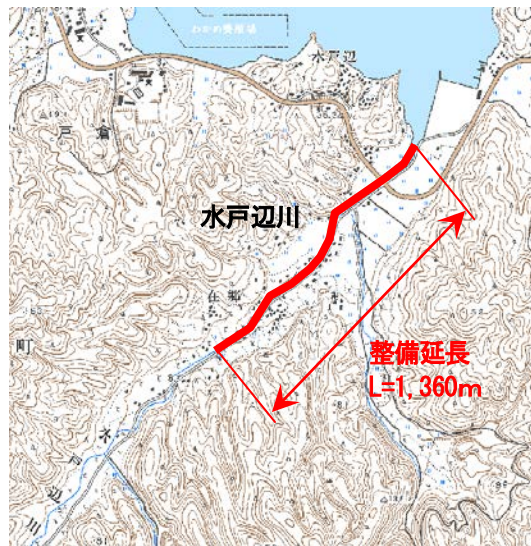
水戸辺川: 河口地点 (NO.0)

※堤防背後の盛土は、南三陸町町道建設のための盛土

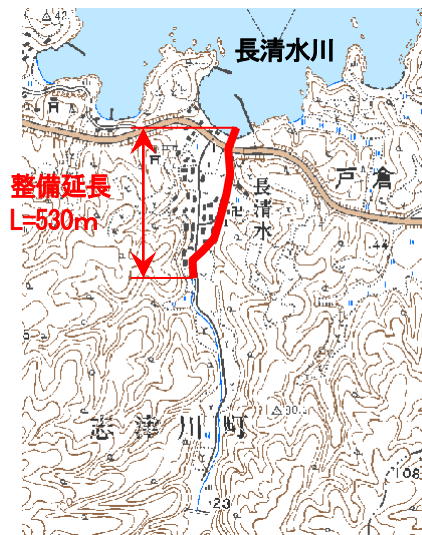
整備目標流量を安全に流下させるため、長清水川河口から無名橋下流までの区間の築堤を実施する。

特に河口部は、施設計画上の津波に対応する築堤整備を実施する。

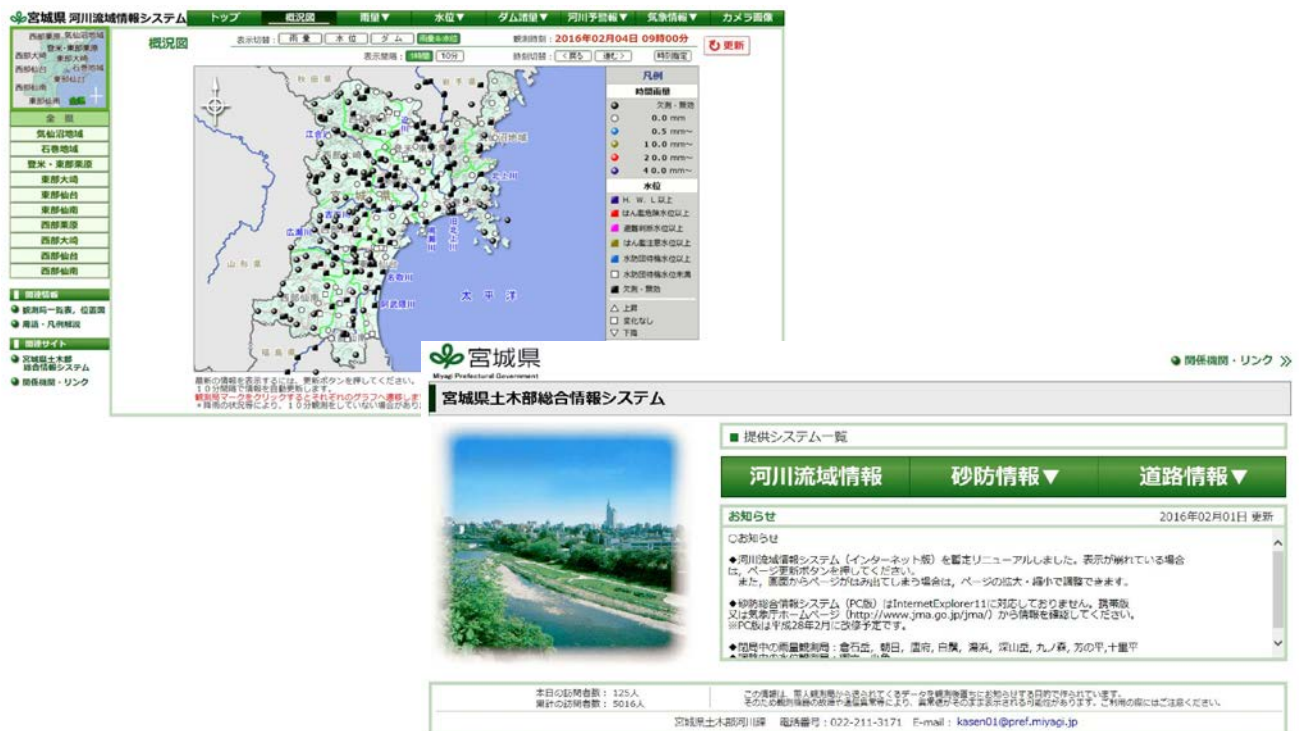
インターネットを経由し、パソコンや携帯電話からリアルタイムに雨量や水位等の情報を入手できるよう、宮城県河川流域情報システム（MIRAI）を適切に運営する。

図 2-2 宮城県河川流域情報システム (MIRAI) の表示画面
