2. 流域及び河川の概要について

2.1 流域の地形・地質・土地利用等の状況

2.1.1 流域の概要

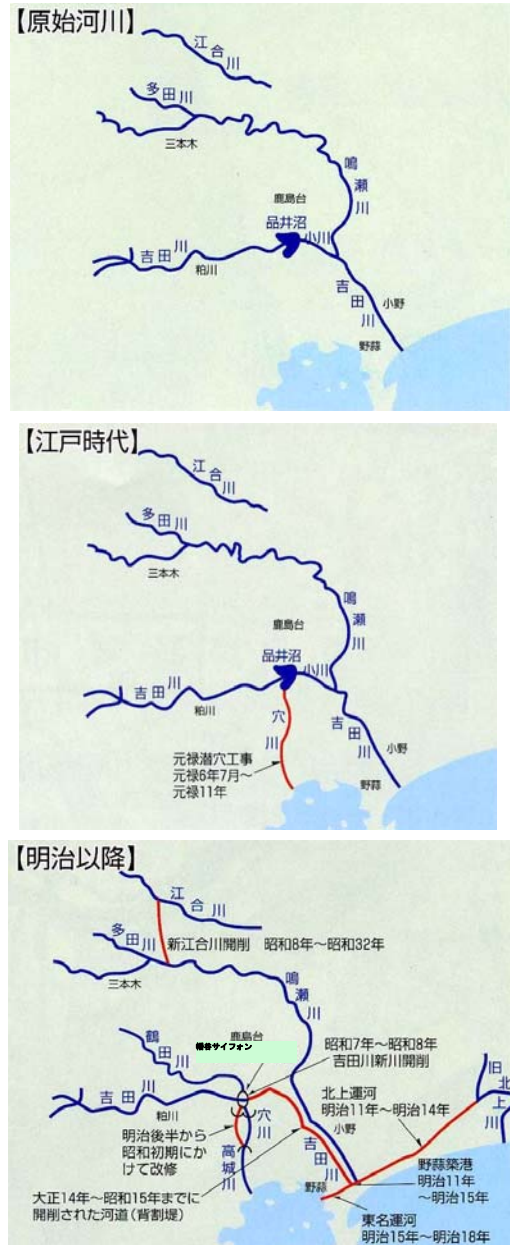
図 2-16 河道の変遷

鳴瀬川では、元禄元年(1688)頃より南郷村練牛・大柳境から河口まで、直線化を主体とした改修工事が行われた。また、元禄10年(1697)には吉田川の品井沼の干拓を目的とした元禄潜穴を開削し、明治の末には、品井沼周辺の洪水を松島湾に排除するために新たに明治潜穴を開削した。

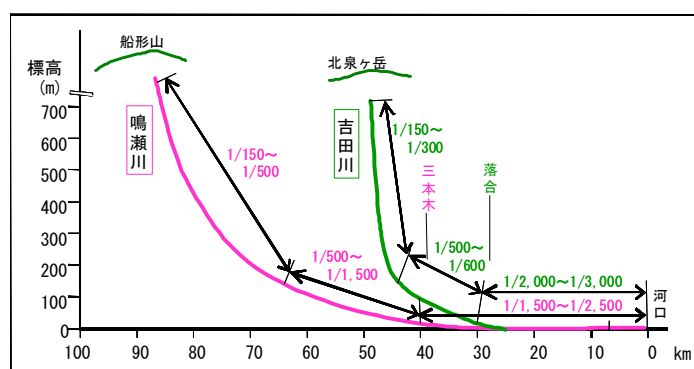
図 2-26 河床縦断面図

鳴瀬川の河床勾配は、山間部を流れる上流部は $1/150 \sim 1/500$ と急勾配であるが、平地部において本川は $1/1,500 \sim 1/2,500$ と急に緩やかな勾配となる。また、大崎平野の低地部を流下するため、一旦破堤すると拡散型の氾濫となる一方で、^{ふたごや}二子屋地先において閉鎖型地形となっていることから、長時間の浸水により甚大な洪水被害が予想される。

※1/〇〇は河床勾配

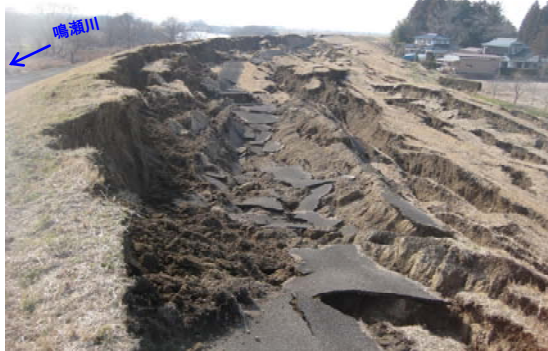
写真 2-25 鳴瀬川左岸 30.3k 付近

東北地方太平洋沖地震により、東北地方から関東地方の広範囲にわたって河川堤防等が被災し、鳴瀬川流域における直轄河川管理施設の被災箇所は364箇所になっている。この中には、堤防機能を失するような大規模な被災も含まれており、過去の地震による堤防の被災と比較して、範囲も規模も甚大なものとなった。その後、東北地方太平洋沖地震による堤防の被災要因について様々な検討がなされ、大規模な河川堤防の被災は、これまで、地震による堤防の被災要因として主眼が置かれていなかった堤体の液状化による被災が多数発生していたことなどが明らかとなった。
