一級河川鳴瀬川水系
多田川圏域河川整備計画
第1回変更

令和3年9月

宮 城 県

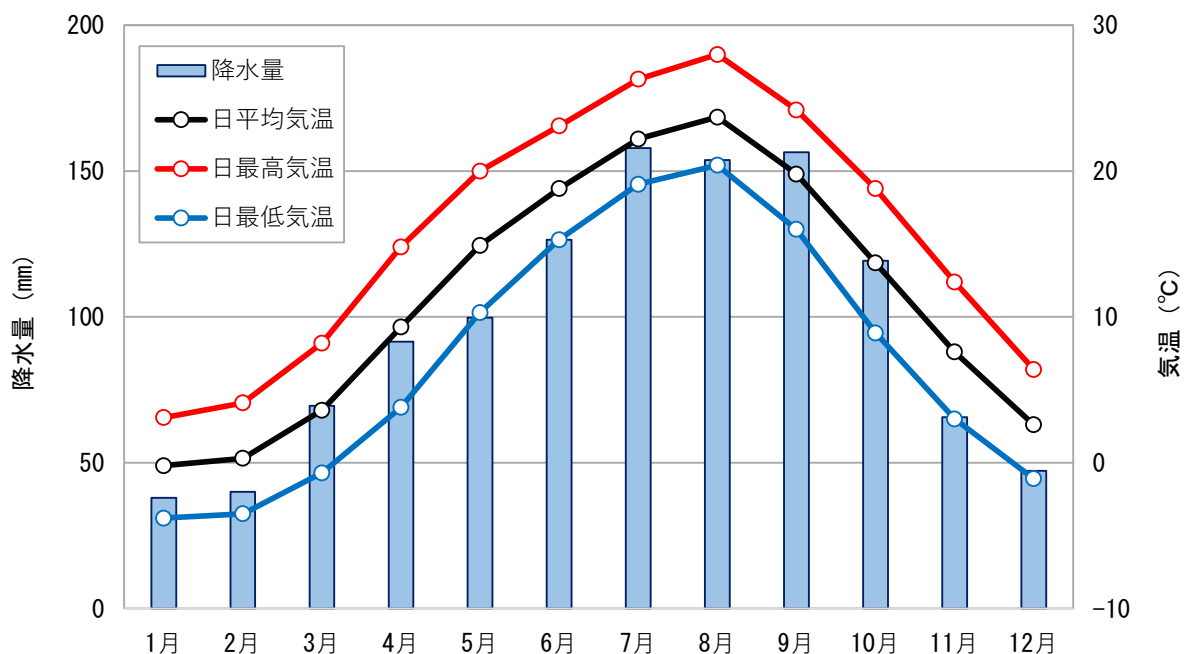
図4 月別平均気温と降水量（観測所：古川 1976～2019年の平均値）

多田川流域の気候は、夏季は比較的温暖であるが、冬季は零度を下回る日があり、上流の山間部では降雪量が多くなっている。古川気象観測所（大崎市古川）での過去44年間(1976～2019)の年平均気温は11.4℃で宮城県内の平均気温11.5℃とほぼ同じとなっている。また、年平均降水量は1,166mmとなっており、宮城県内平均1,380mmより少ない傾向となっている。

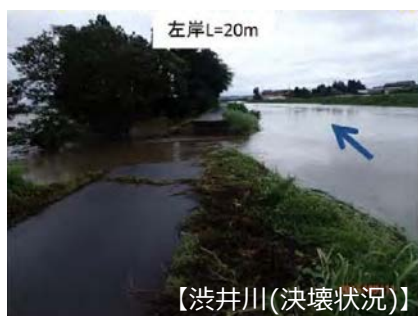
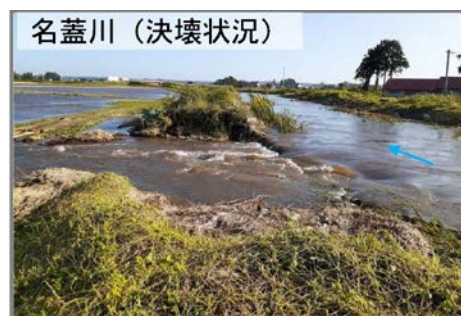
写真7 近年洪水の被災状況

近年では、平成14年7月、平成27年9月(平成27年9月関東・東北豪雨)、令和元年10月洪水(令和元年東日本台風)等で被害が発生している。特に、平成27年9月関東・東北豪雨、では渋井川、渋川、名蓋川で、令和元年東日本台風では、渋井川、名蓋川において破堤が生じ、甚大な被害が発生している。多田川流域における洪水要因のほとんどは台風接近・通過に伴う降雨及び前線によるものであり、破堤の要因としては浸透破壊及び越水によるものである。また、多田川流域は、鳴瀬川及び多田川の背水の影響による内水氾濫被害が多くなっている。

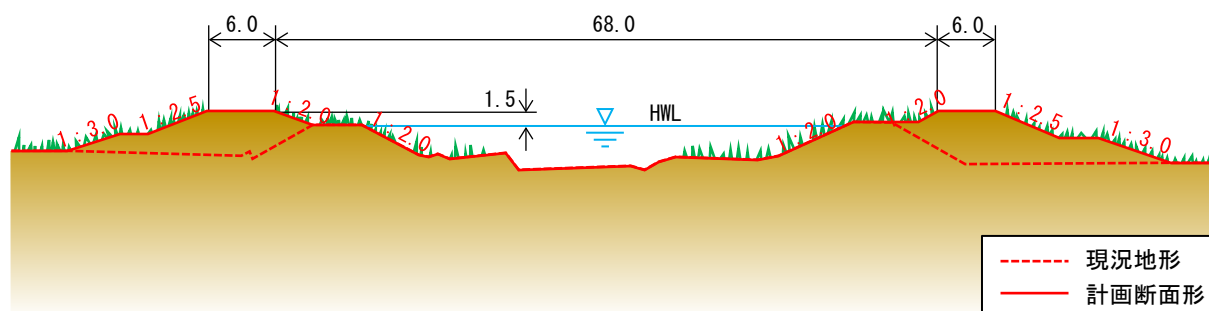
図 21 横断面図(多田川直轄管理境から 2,400m)

直轄管理区間との境から 2,400m 地点 (A-A 地点) における計画高水位 (HWL) 及び河川の横断面は、以下の図のとおりとする。

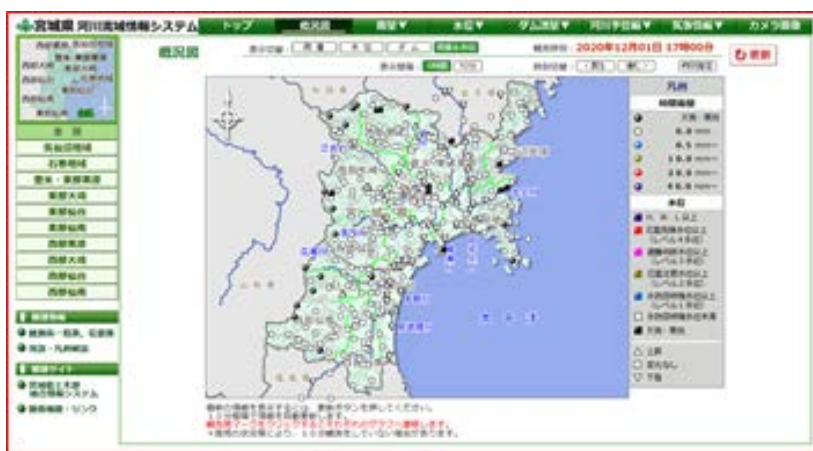
図 32 宮城県河川流域情報システム(MIRAI)

洪水時の避難、水防活動、救援活動などの円滑で効率的な実施に役立てるため、河川情報の収集を行い、宮城県河川流域情報システム（MIRAI）によりインターネットや携帯電話を通じて関係機関、地域住民等への河川情報の提供を行うとともに、地域との情報の共有化を図る。MIRAIは技術の進展にあわせてシステムを更新していく。

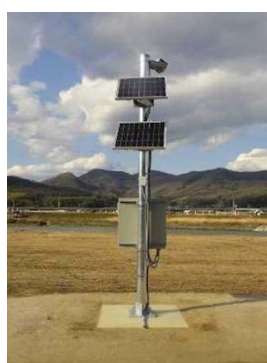
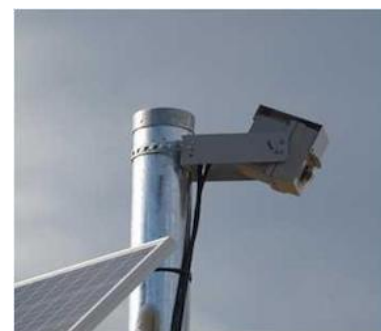
写真 14 簡易水位計(左:大江川)及び簡易 Web カメラ(右)設置例

また、洪水時にリアルタイムで河川やダムの状況を伝えるため、簡易型 Web カメラや危機管理型水位計を設置する。
