一級河川鳴瀬川水系  
多田川圏域河川整備計画  
第2回変更

令和5年11月

宮 城 県

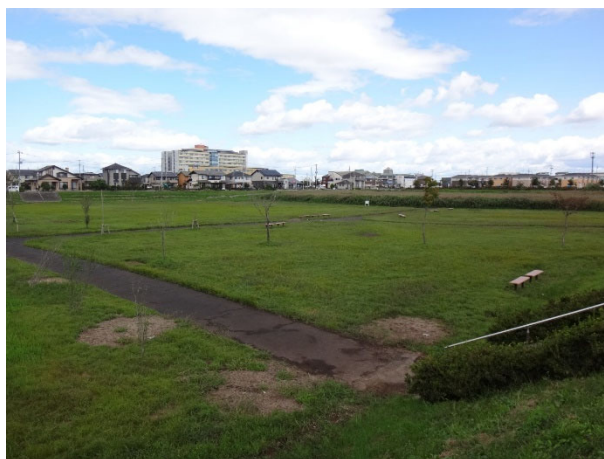
写真 1 ほなみ親水公園

「ほなみ親水公園」は、市街地にある公園としては大崎市内で最大の面積を有しており、多目的広場、ビオトープ池、公園全体を展望できる東屋等があり、多種多様なレクリエーション活動の場として活用されている。また、本公園は大江川捷水路の遊水地としての機能も併せ持っている。

河川利用として、流域内の河川において魚釣り等が行われている。また、人々が集まることのできる親水施設として、大江川捷水路の開削に伴って整備された「ほなみ親水公園」がある。本施設は、大江川捷水路の遊水地としての機能を有しており、多目的広場やビオトープとしても活用されている。

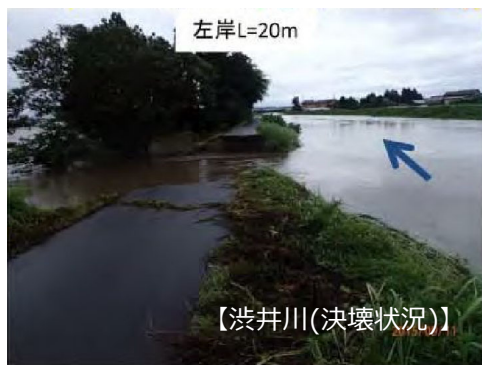
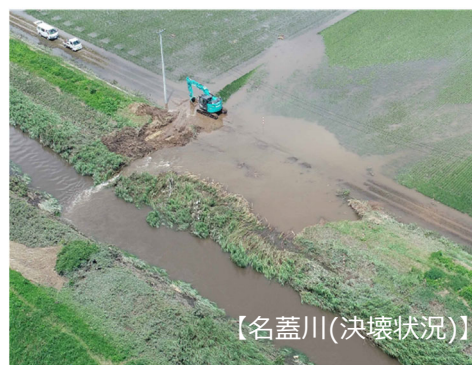
写真7 近年洪水の被災状況

【平成27年9月洪水出水状況】

【令和4年7月洪水出水状況】

近年では, 平成14年7月, 平成27年9月(平成27年9月関東・東北豪雨), 令和元年10月洪水(令和元年東日本台風)等で被害が発生している。特に, 平成27年9月関東・東北豪雨, では渋井川, 渋川, 名蓋川で, 令和元年東日本台風では, 渋井川, 名蓋川で, 令和4年7月洪水では名蓋川において堤防決壊が生じ, 甚大な被害が発生している。

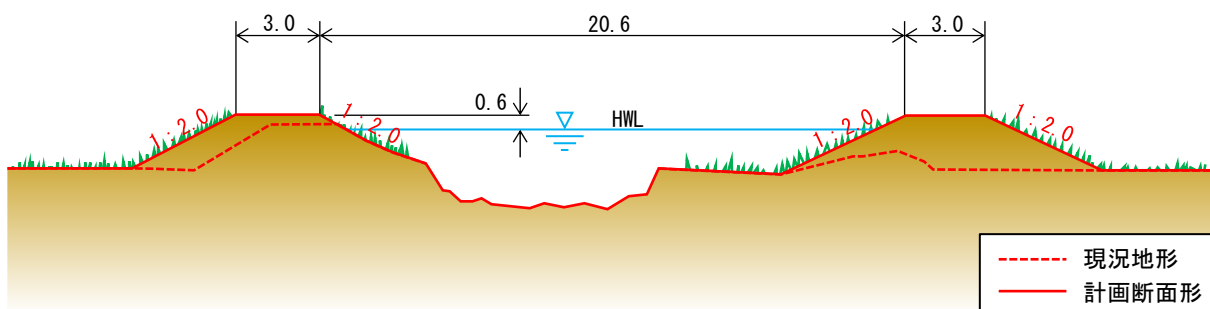
図 25 横断面図(多田川合流点から 3, 640m)

多田川合流点から 3,640m 地点 (A-A 地点) における計画高水位 (HWL) 及び河川の横断面は, 以下の図のとおりとする。

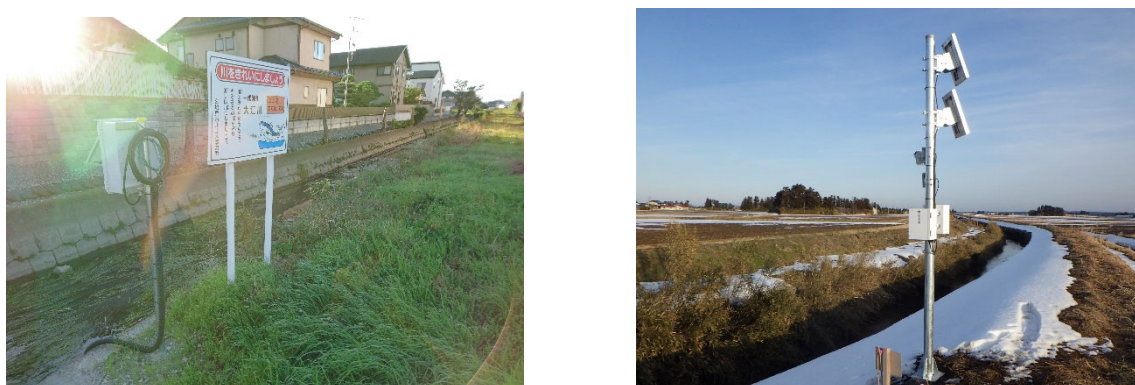
写真 14 簡易水位計(左:大江川)及び簡易 Web カメラ(右:名蓋川)設置例

また、洪水時にリアルタイムで河川やダムの状況を伝えるため、簡易型 Web カメラや危機管理型水位計を設置する。

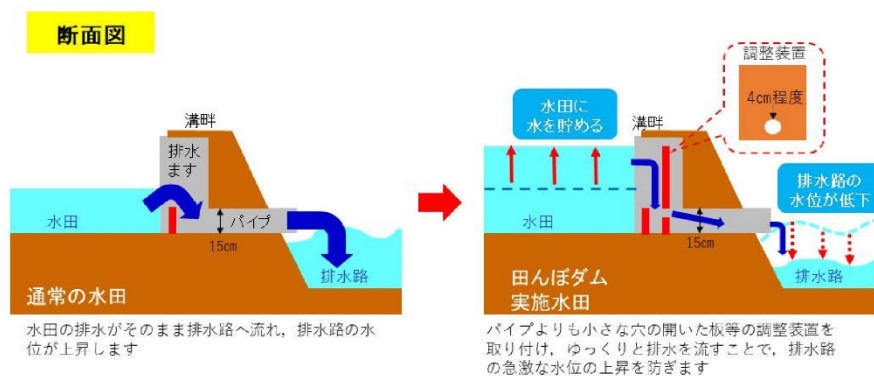
図 37 田んぼダム概要

田んぼダムとは、田んぼが元々持っている水を貯める機能を利用し、大雨の際に一時的に田んぼに水を貯め、ゆっくりと排水することで、農地や市街地の洪水被害を軽減する取り組みである。
