一級河川阿武隈川水系  
阿武隈川圏域河川整備計画

第 1 回変更  
(案)

令和 3 年 2 月

宮 城 県

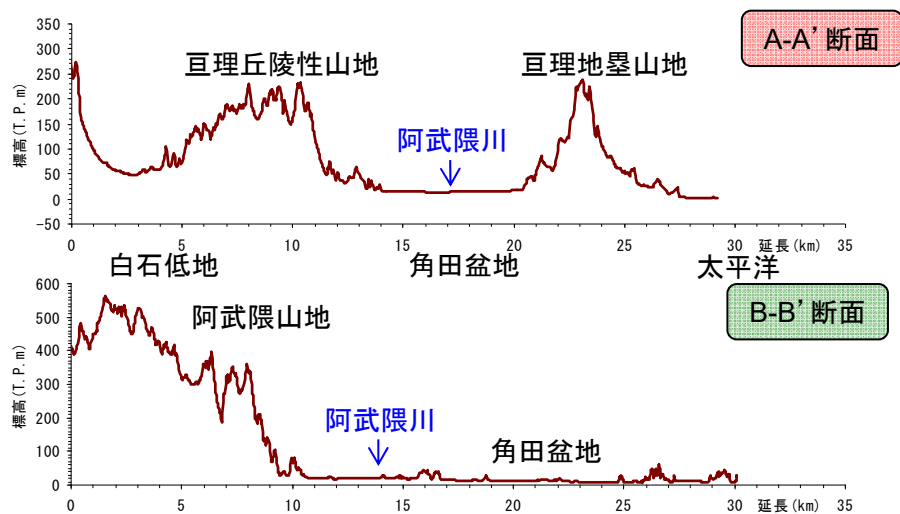
図 1-2 阿武隈川圏域地形図

阿武隈川圏域の地形は、図 1-2 に示すように阿武隈山地、亙理地壘山地、亙理丘陵性山地、角田丘陵、これらに囲まれた角田盆地に大別される。

福島県から続く阿武隈山地は宮城県に達するとしだいに幅と高度を減じ、角田盆地を挟んで東西 2 つの山列に分かれる。東の列は岩沼西方まで延び、西の列は角田丘陵と白石低地を分け、白石川まで達している。角田盆地において阿武隈川が北流し、諸支川がこれに注いでいる。

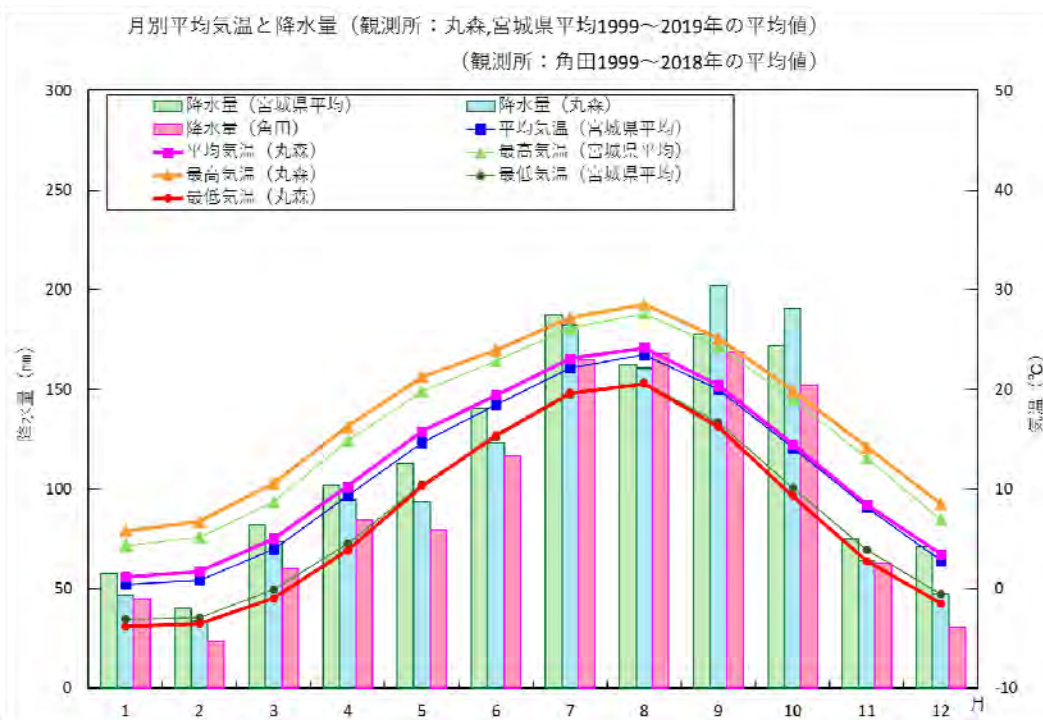
図 1-4 月別平均気温と降水量

阿武隈川圏域は、太平洋に接した標高の高い盆地状の地勢のため、月平均気温は丸森観測所において夏場は 23～24℃前後、冬場は 1～2℃ほどで氷点下になることは少ない。年平均気温は 12.4℃ほどで、宮城県内の平均気温が 11.5℃であることから比較的温暖な地域である。

丸森観測所の年平均降水量は 1,299 mm であり、宮城県内平均 1,380 mm より降水量が少ない傾向である。

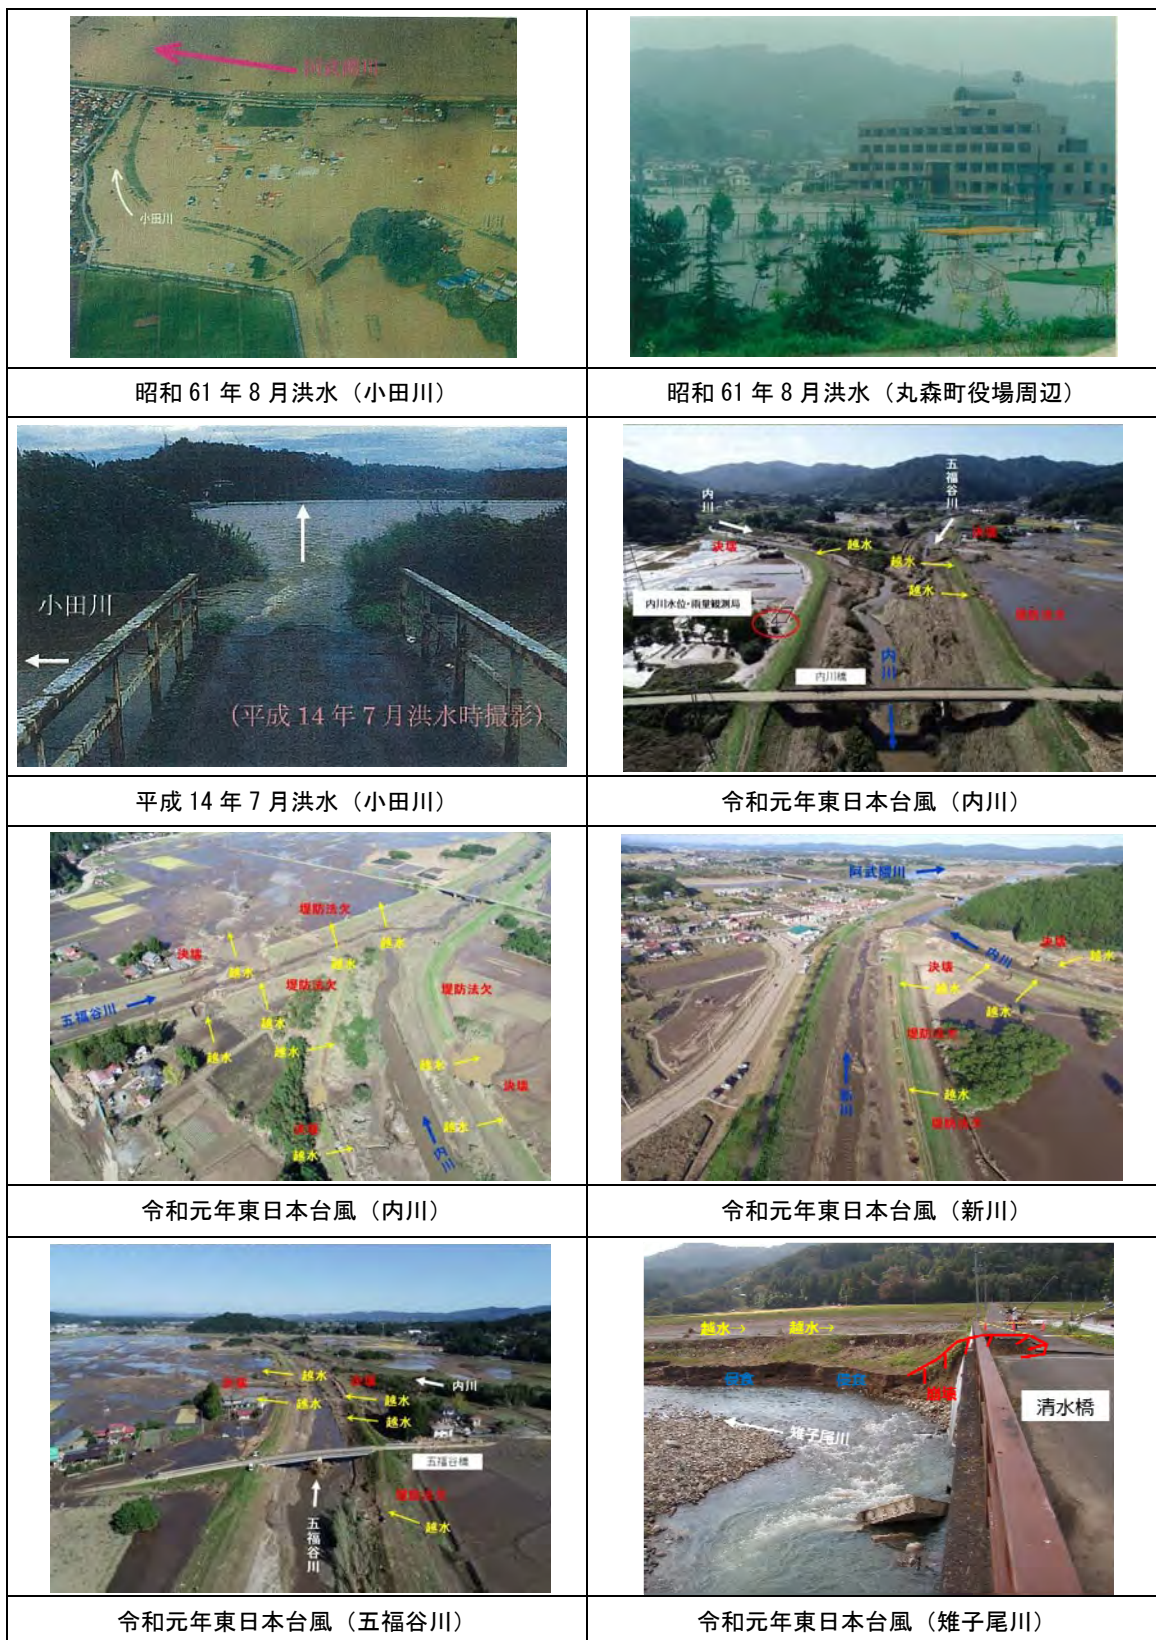
図 1-14 洪水時の状況

圏域で近年発生した主な洪水被害としては、昭和 61 年 8 月洪水、平成元年 7 月洪水、平成 14 年 7 月洪水、平成 23 年 9 月洪水、平成 27 年 9 月洪水、令和元年東日本台風が挙げられる。

令和元年 10 月の東日本台風では、台風 19 号の接近・通過に伴い、非常に激しい雨となり、局地的には猛烈の雨となった。筆浦観測所の 24 時間雨量は 588 mm、丸森の 24 時間雨量は、421 mm、角田の 24 時間雨量は 400 mm となり、観測史上 1 位を更新する記録的な豪雨となった。特に記録的な豪雨が発生した内川流域では、18 箇所ですべて堤防が決壊し甚大な被害が生じた。圏域内では浸水家屋 435 棟（角田市、丸森町の合計）、水害区域面積 8,140ha（丸森町、角田市、柴田町、岩沼市、亘理町の総計）、一般資産等被害額 32,077 百万円（宮城県総額）の被害が生じた。

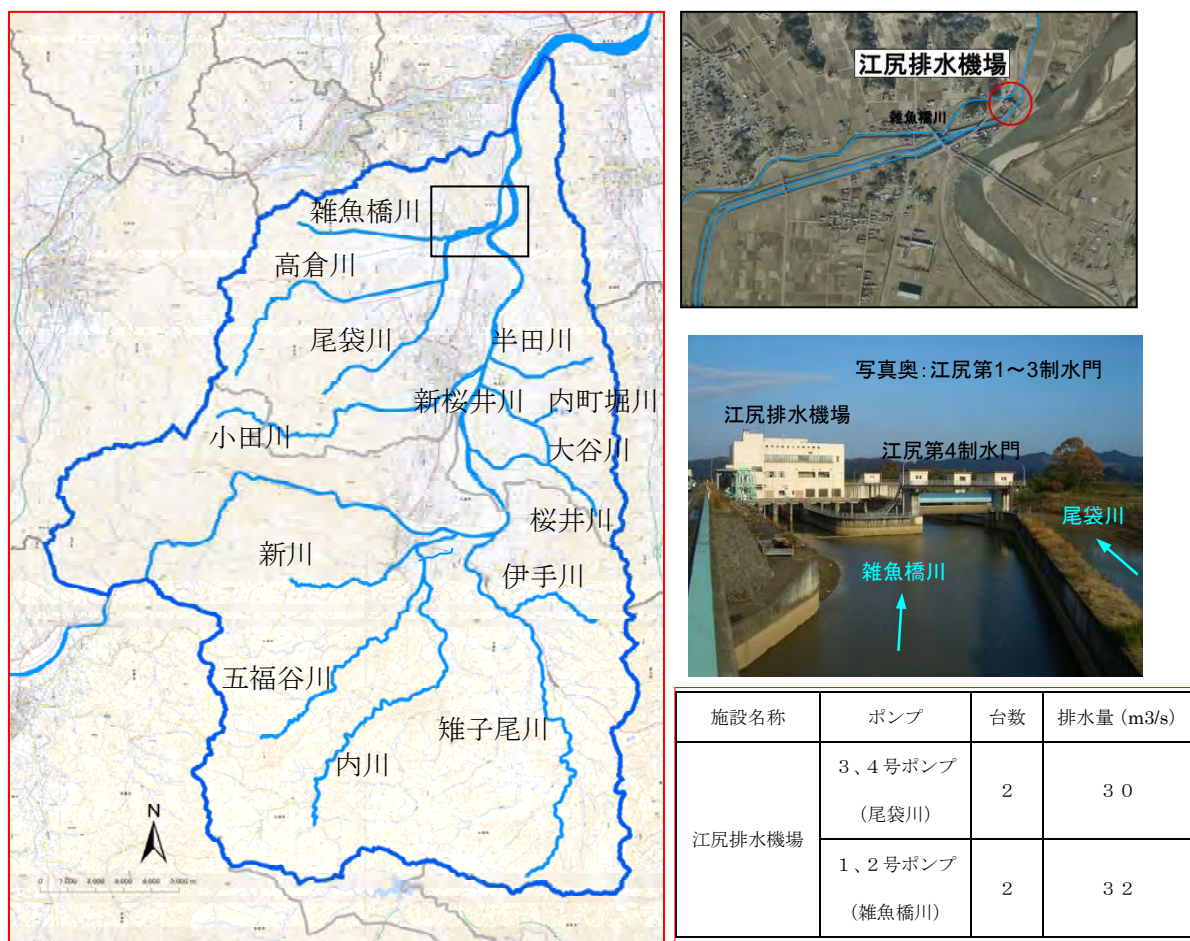
図 1-22 江尻排水機場

尾袋川、高倉川、雑魚橋川の3河川が合流する付近には、東北農政局が行った国営かんがい排水事業により、江尻排水機場が整備されている。

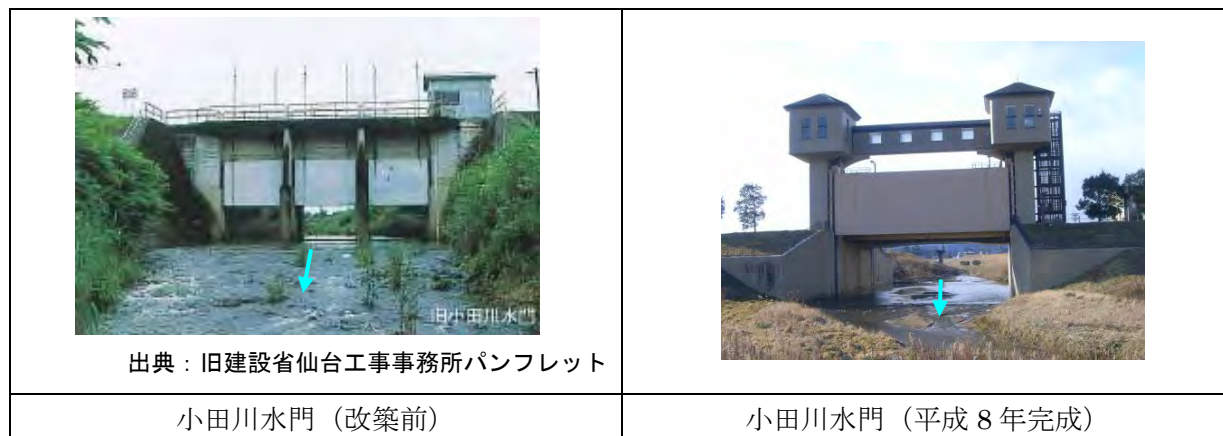
図 1-23 新旧小田川水門

小田川水門（旧施設）は、昭和 31 年 3 月に阿武隈川本流の洪水が小田川へ逆流することを防止するために設置されたが、小田川流域の都市化に伴い、氾濫等の被害を頻繁に受けてきた。このため、宮城県により昭和 50 年から小規模河川改修としてセミバック堤\*の工事が進められた。また、旧建設省により直轄河川改修特定構造物改築事業として、小田川水門が改築され、平成 8 年 3 月に完成した。

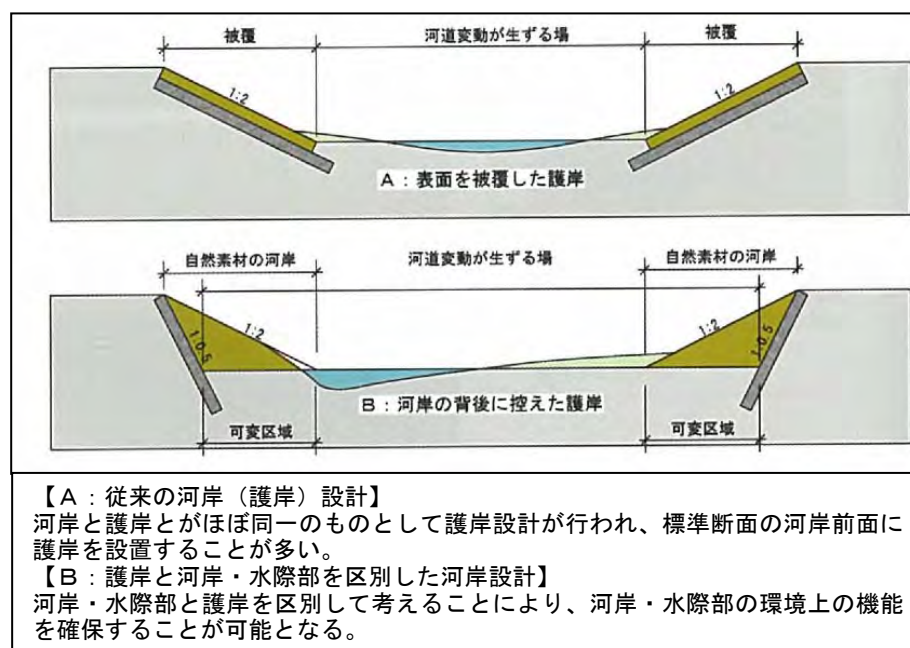
図 2-32 多自然川づくりの断面設定の考え方

河川整備では以下に示す内容に留意する他、河川工事の実施に当たっては、専門家や学識者の助言・指導を受け、環境に配慮した整備を進める。

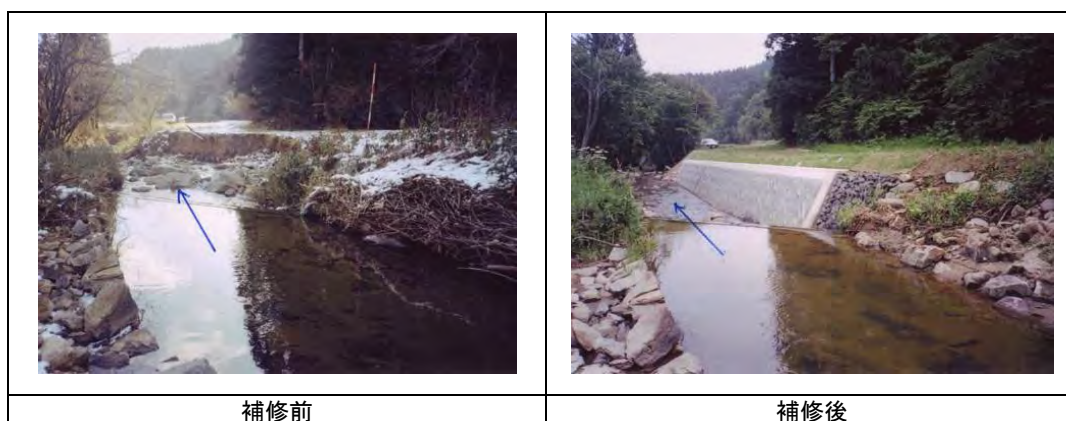
図 2-38 河道の維持管理（護岸の補修：小田川）

河道の変動、河岸の侵食、護岸、根固工等の変状を早期に把握し、必要に応じて補修等を実施する。

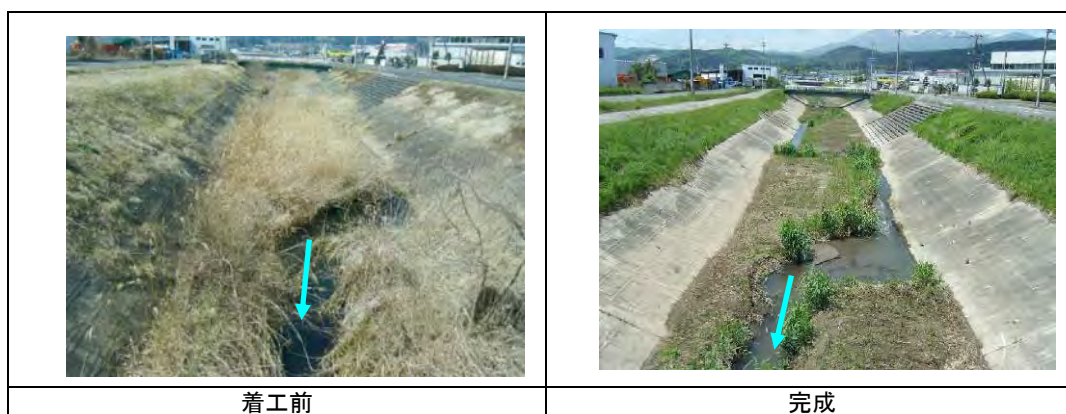
図 2-39 河道の維持管理（澗筋を残した堆積土砂撤去：白石市・大太郎川の事例）

また流下能力を確保するために、洪水の流下に支障となる樹木の伐採や、堆積土砂の撤去を行う。なお、実施にあたっては生息する動植物や自然環境に配慮する。

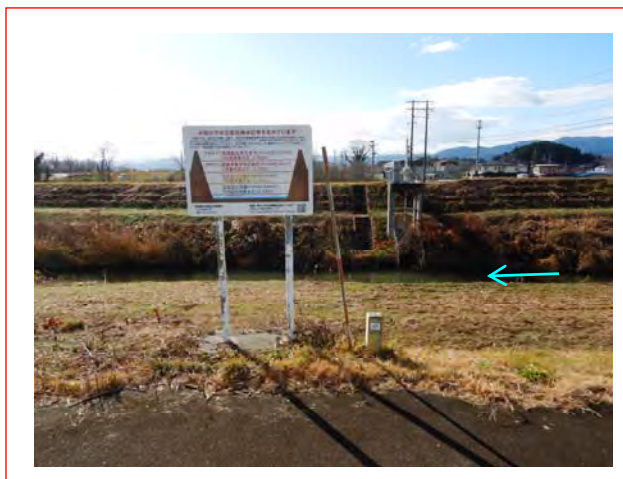
図 2-50 水位レベル表示板 (小田川)

洪水等が発生した際、住民が安全な避難を行うためには、河川水位の危険度を示す情報が正確に理解され、早い段階で避難することが重要である。このため、洪水時に川の氾濫等の危険度を分かりやすく提供するため、水位レベル表示板の設置に取り組んでいる。
