【州崎地先海岸外災害復旧工事(その3)】 進捗状況

事業概要

【州崎地先海岸外災害復旧工事(その5)】 進捗状況

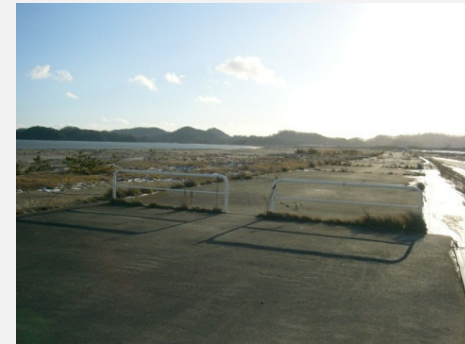
① 着手前 平成26年10月

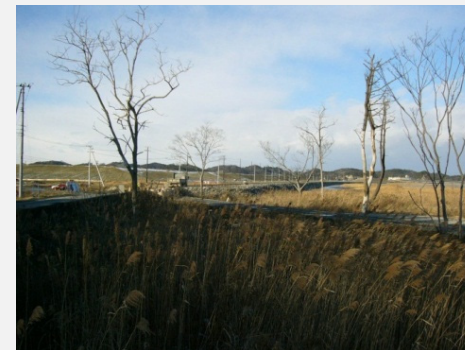
② 着手前 平成26年10月

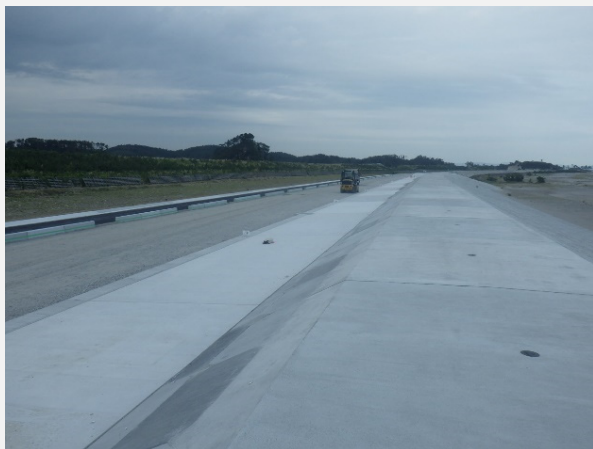
3工区

① 令和2年3月完成

海岸工事が完了しました。(現在、州崎道路工事中)

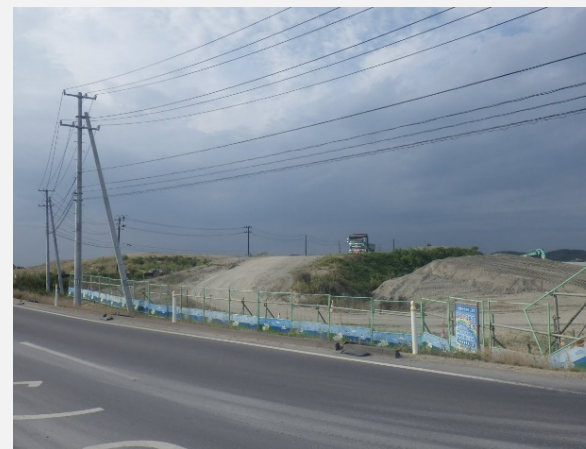
5工区

② 令和2年3月完成

海岸工事が完了しました。

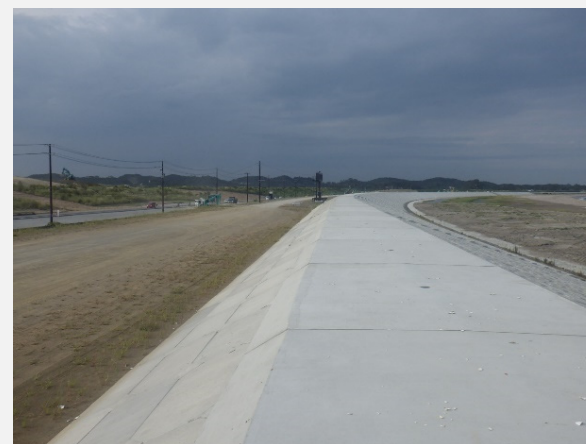
5工区

③ 令和2年3月完成

海岸工事が完了しました。

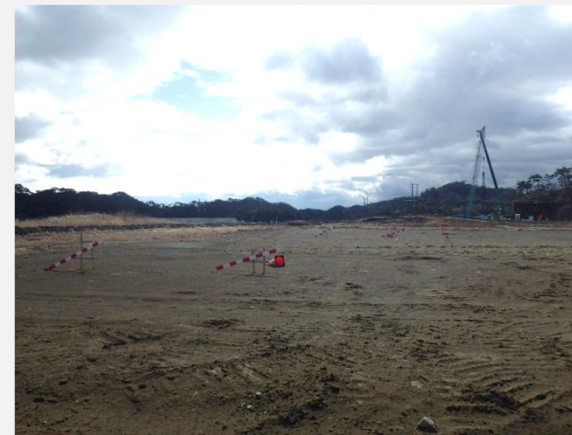
① 着手前 平成30年10月

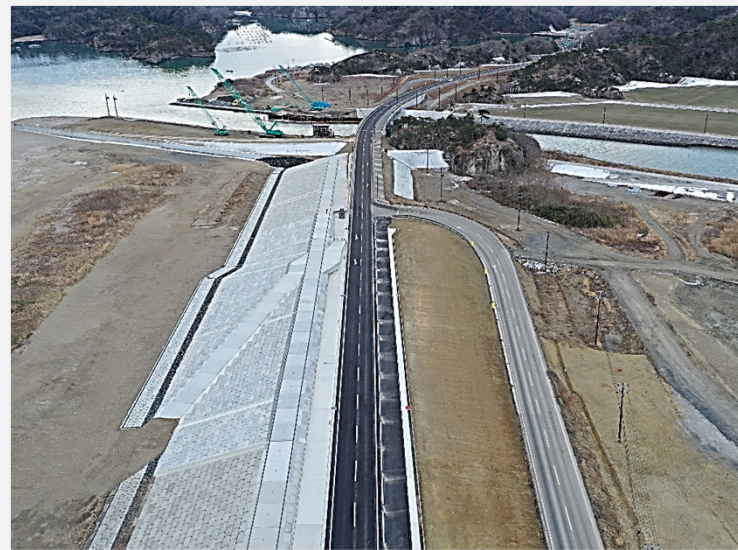
6工区

① 令和3年12月末現在の状況

施工箇所空撮写真。
