気仙沼市本吉町大谷東・中郷地区を対象として開催した災害復旧事業説明会概要

| 件名 | 東日本大震災による公共土木施設災害復旧事業説明会(沖ノ田川・沖の田海岸周辺) |

海岸防潮堤復旧事業【沖の田海岸】

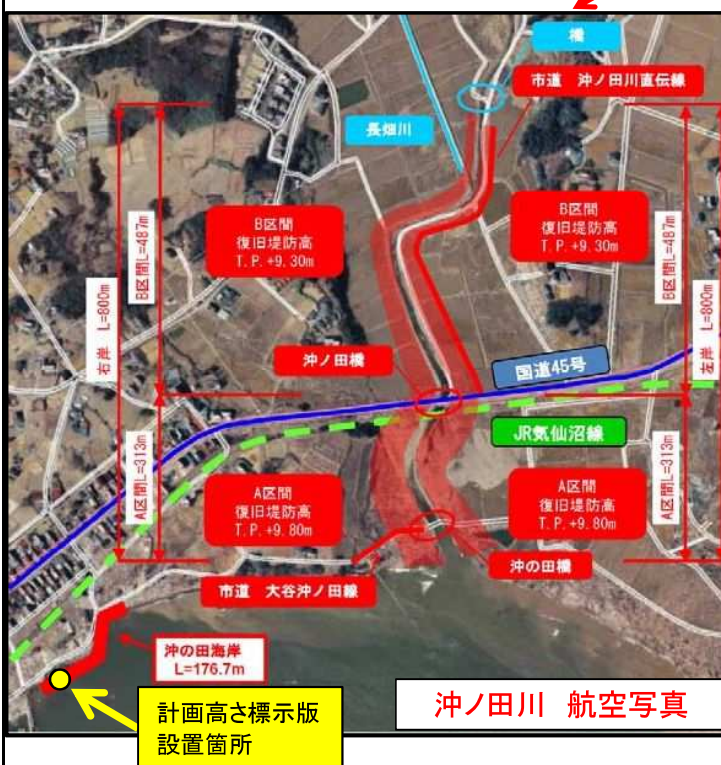
沖ノ田川 航空写真

計画高さ標示版
設置箇所

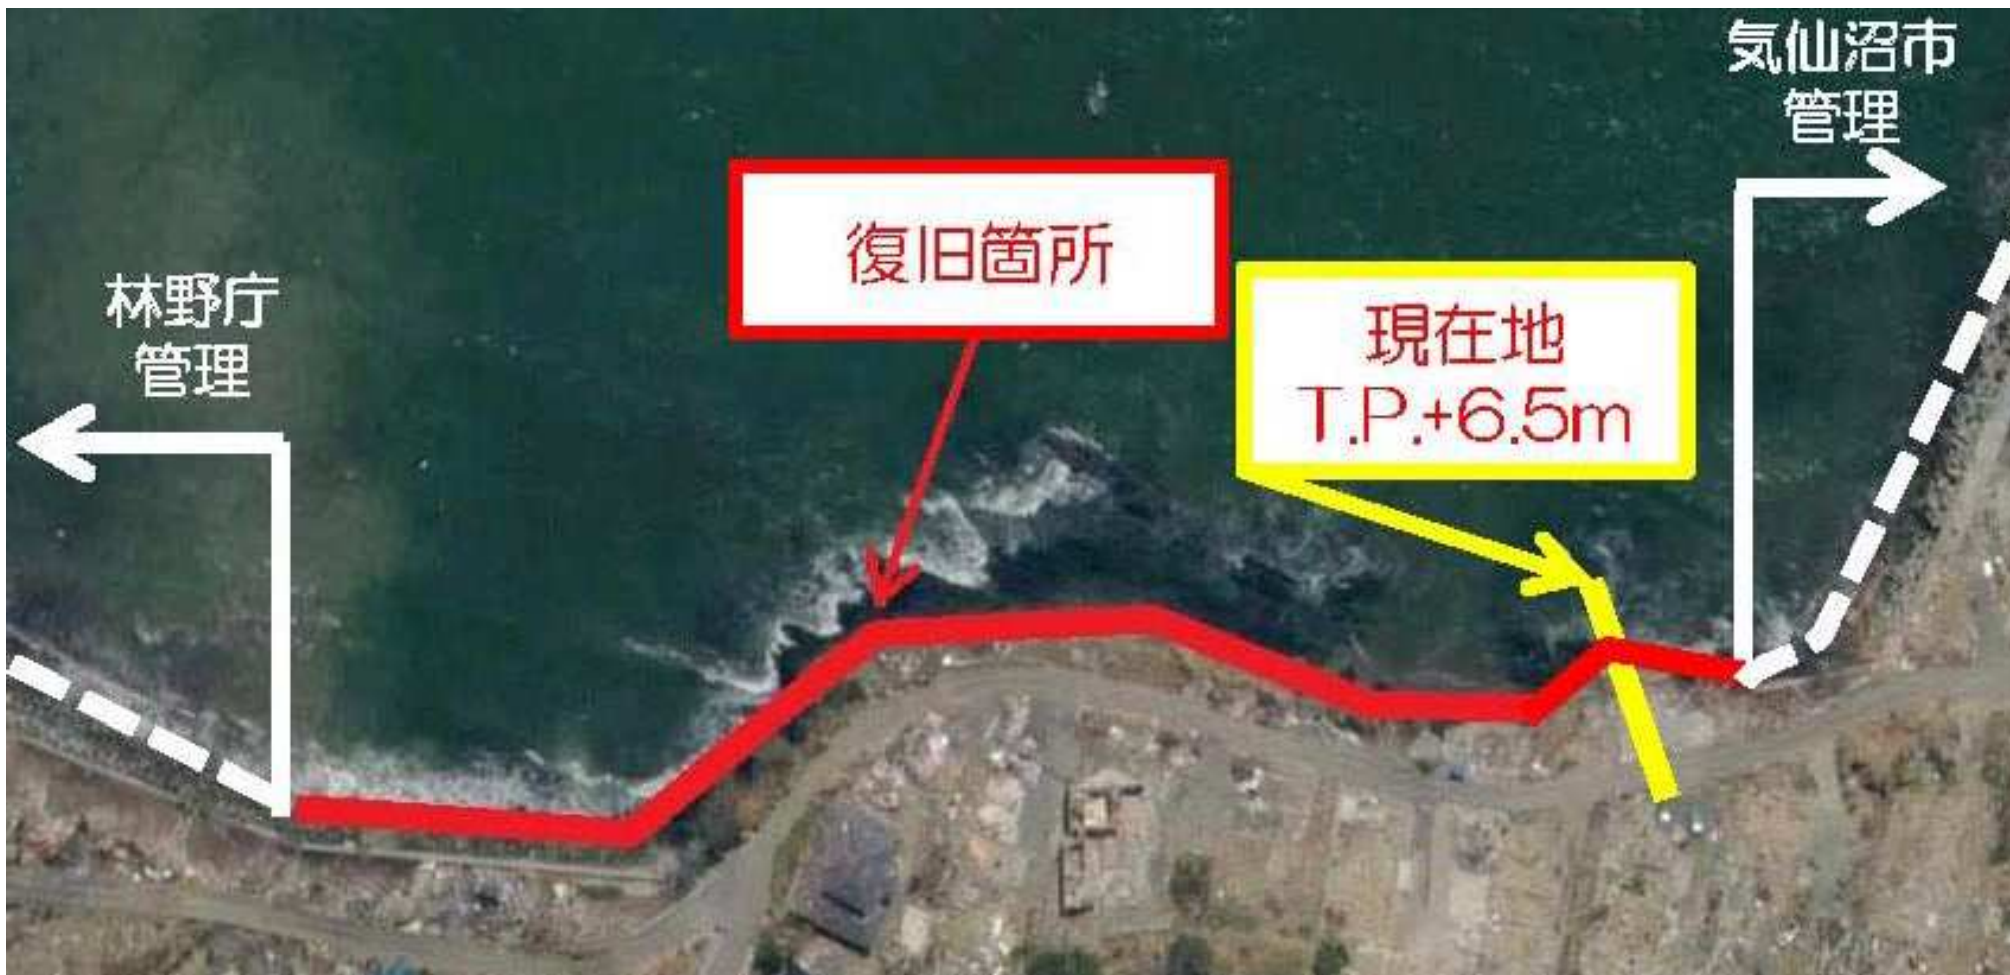
事業概要

- 復旧延長 L = 176.7 m
- 直立堤 L = 176.7 m (防潮堤高 T.P. + 9.8 m)
 - 測量設計 一式

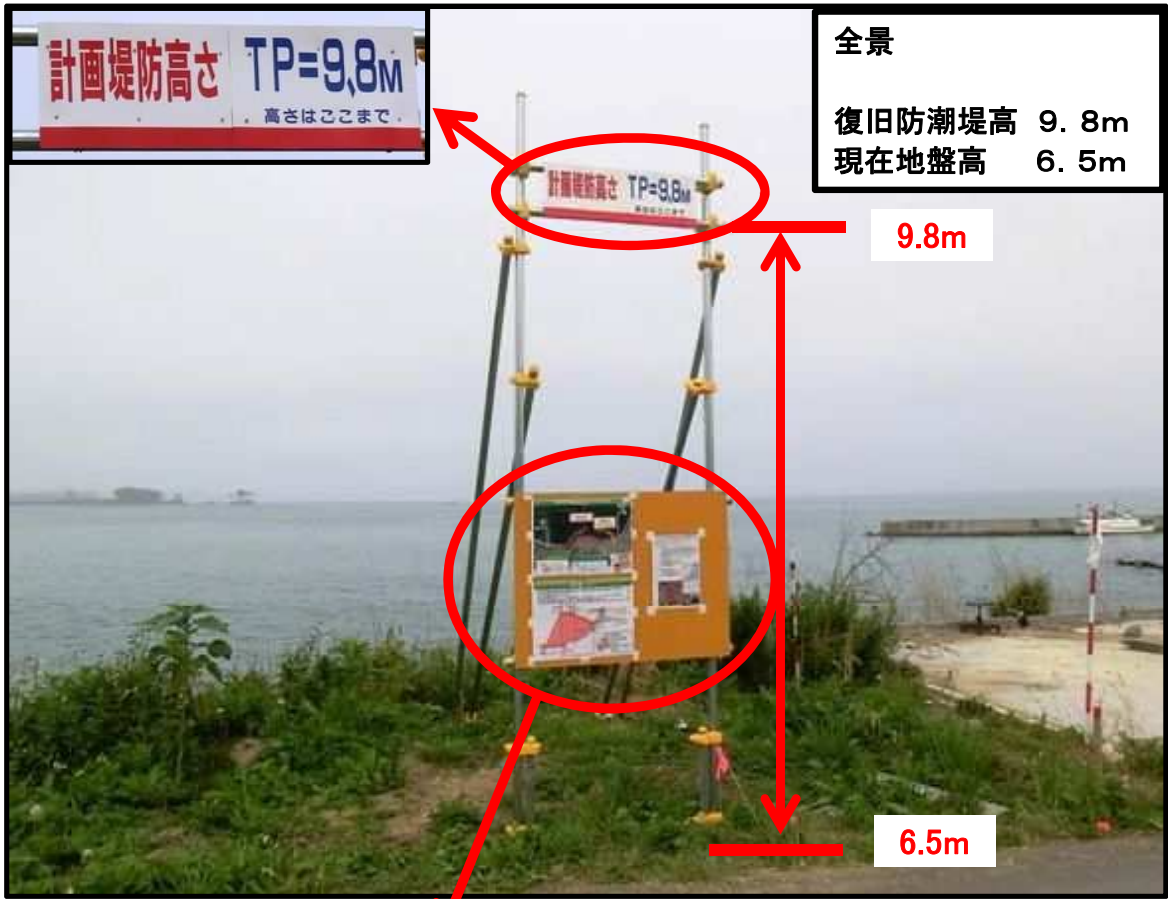
計画堤防高さ TP=9.8m
高さはここまで。

全景
復旧防潮堤高 9.8m
現在地盤高 6.5m

沖の田海岸の防潮堤災害復旧高さを、復旧工事前に現地で実感して頂く為に丁張で高さを標示しました。復旧高さ9.8mとなり、+3.3mとなります。現在地盤高さが6.5m、復旧高さ9.8mとなり、+3.3mとなります。今後の災害復旧調査及び工事への御協力を御願致します。
