東日本大震災による公共土木施設災害復旧事業 議事次第

平成24年 9月26日 16:00～
南三陸町 荒砥生活センター

荒砥地区 護岸1 直立堤 標準断面図

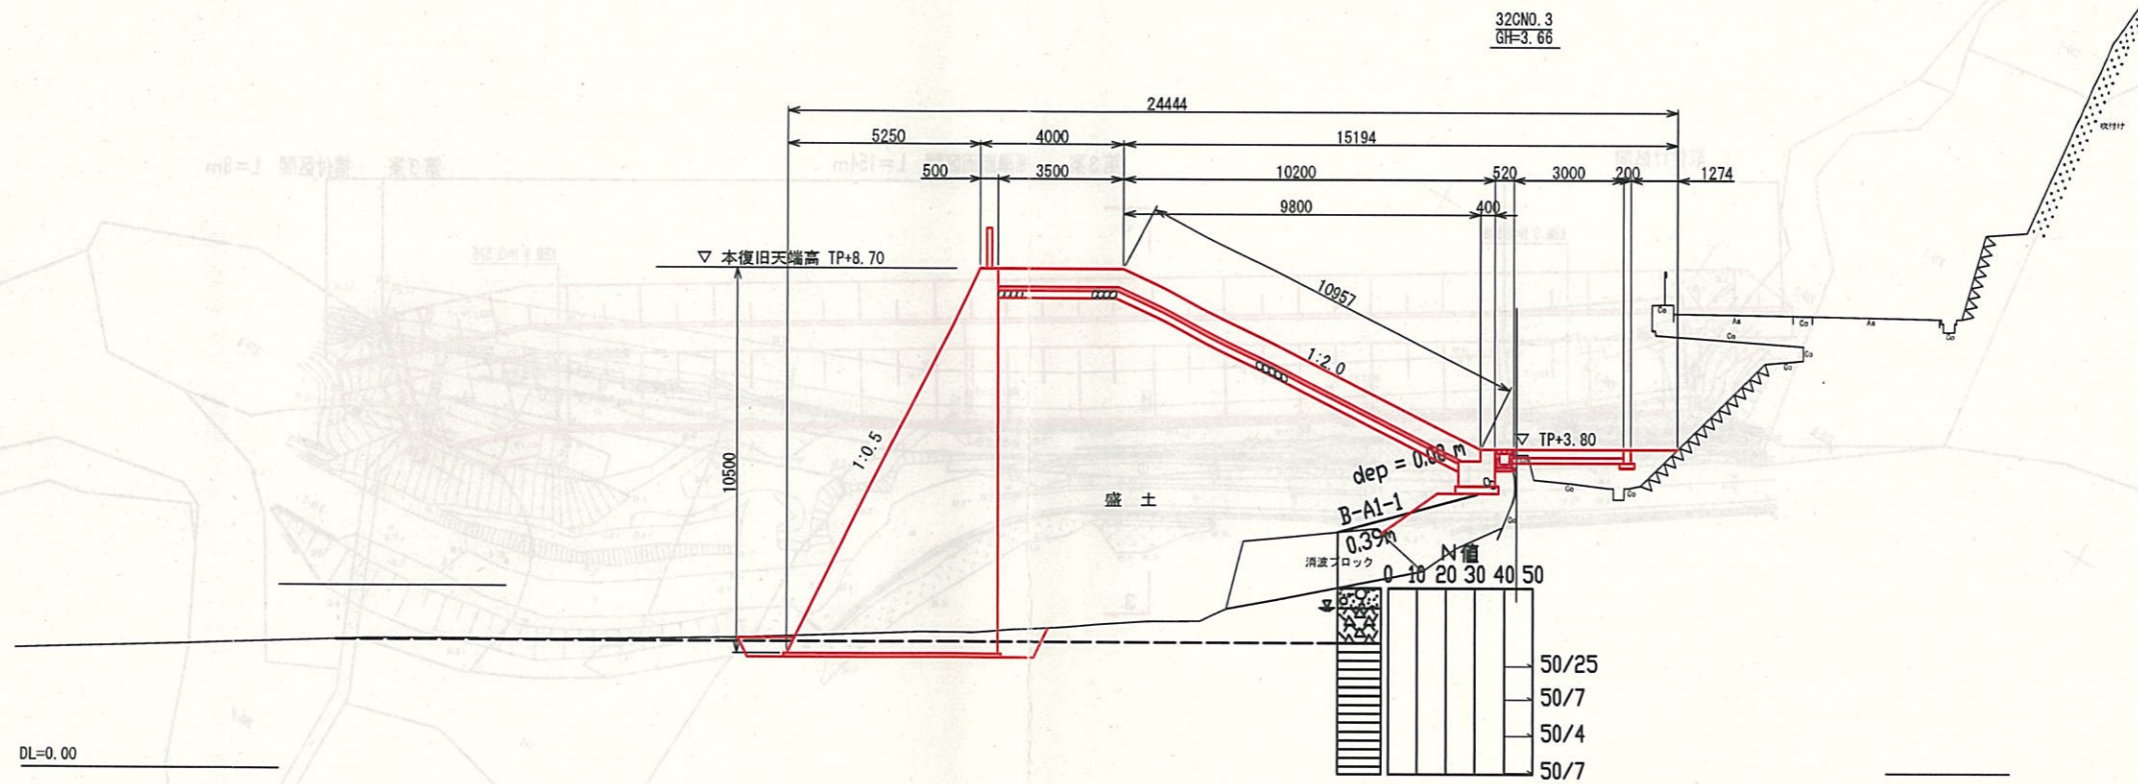
S=1:100

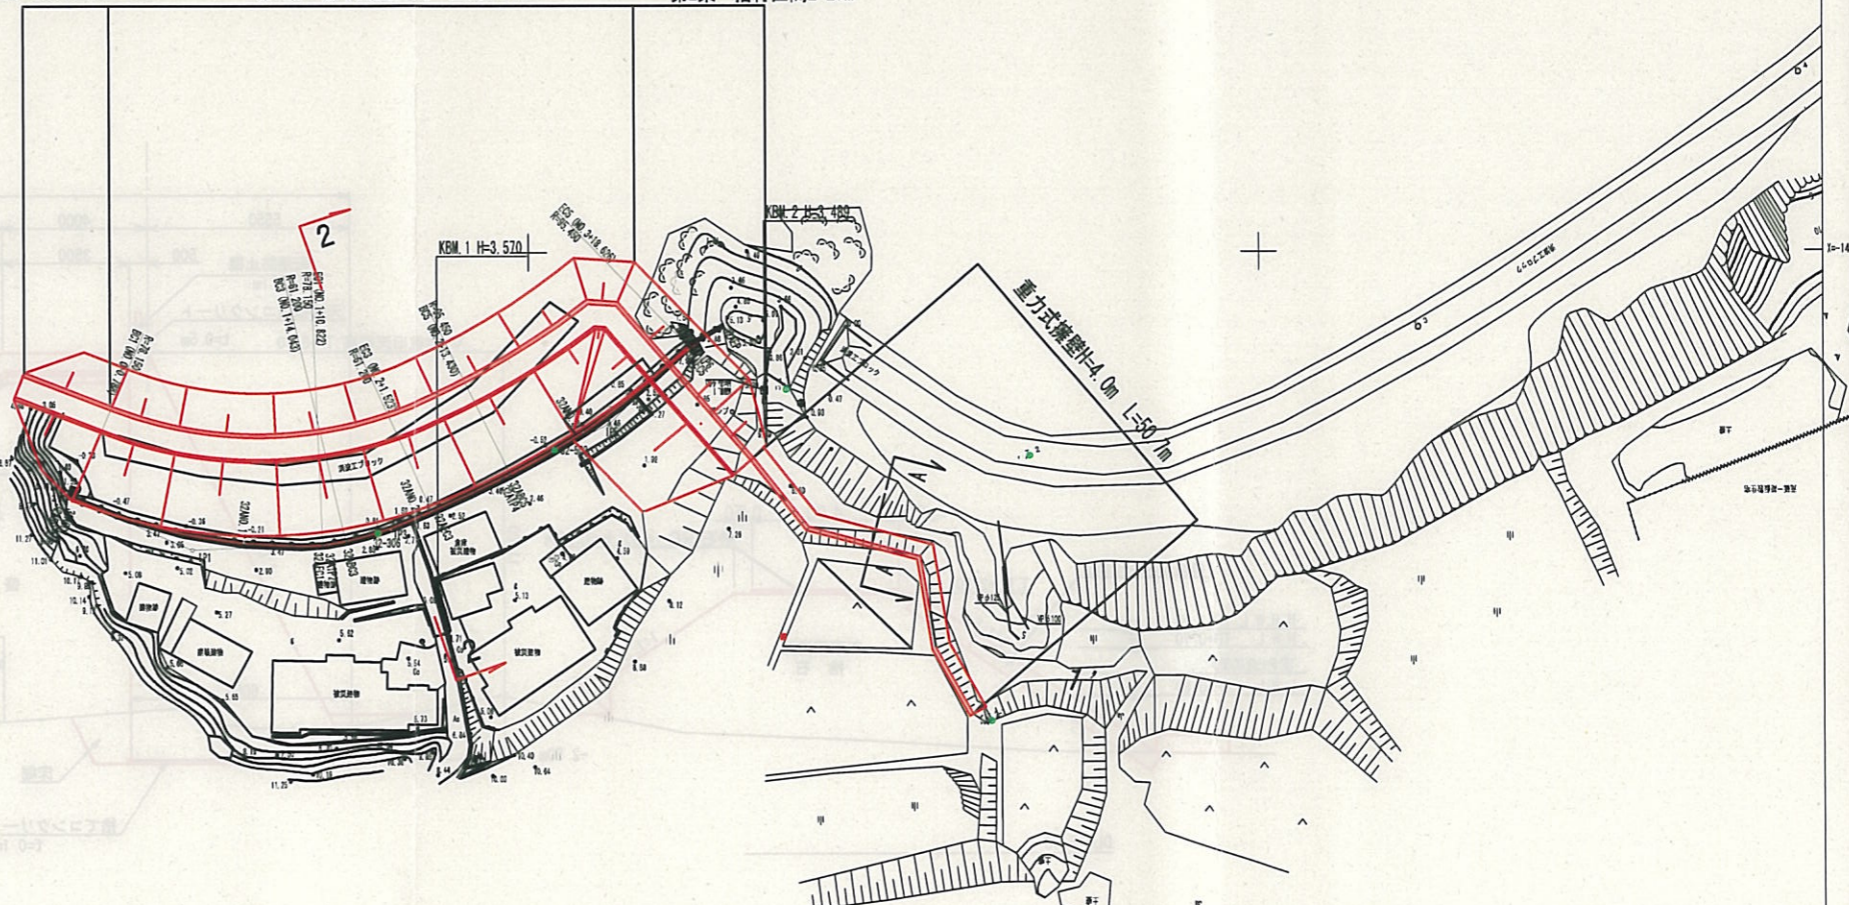
荒砥地区 護岸2 直立堤法線

S=1:500

第2案 掘付区間L=13m 第2案 標準断面区間 区間L=71m 第2案 掘付区間L=27m

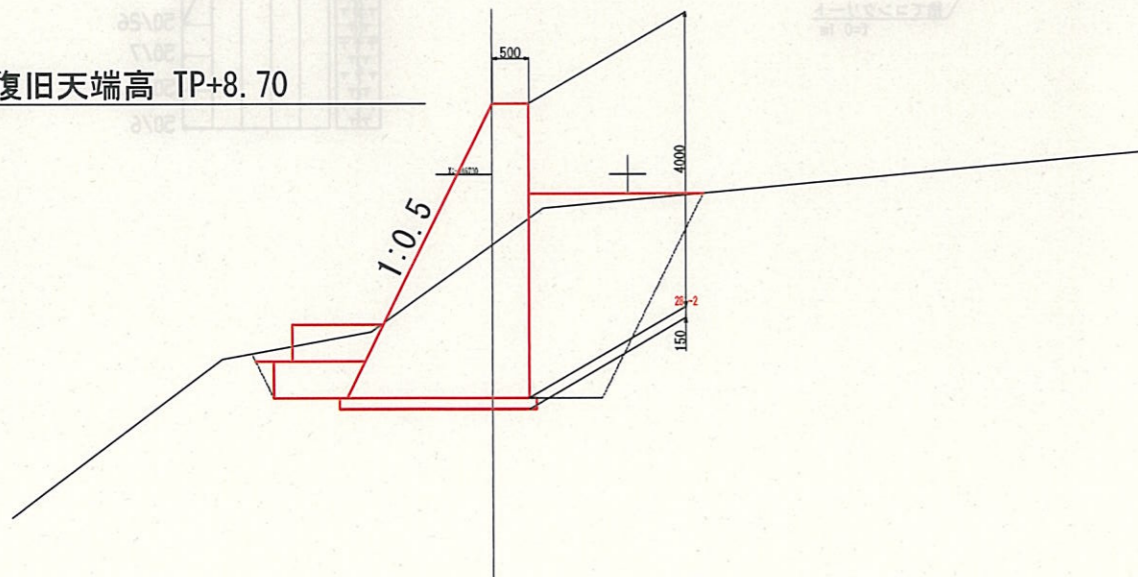
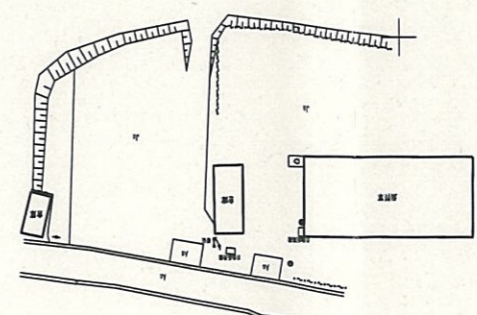
A-A

▽ 本復旧天端高 TP+8.70

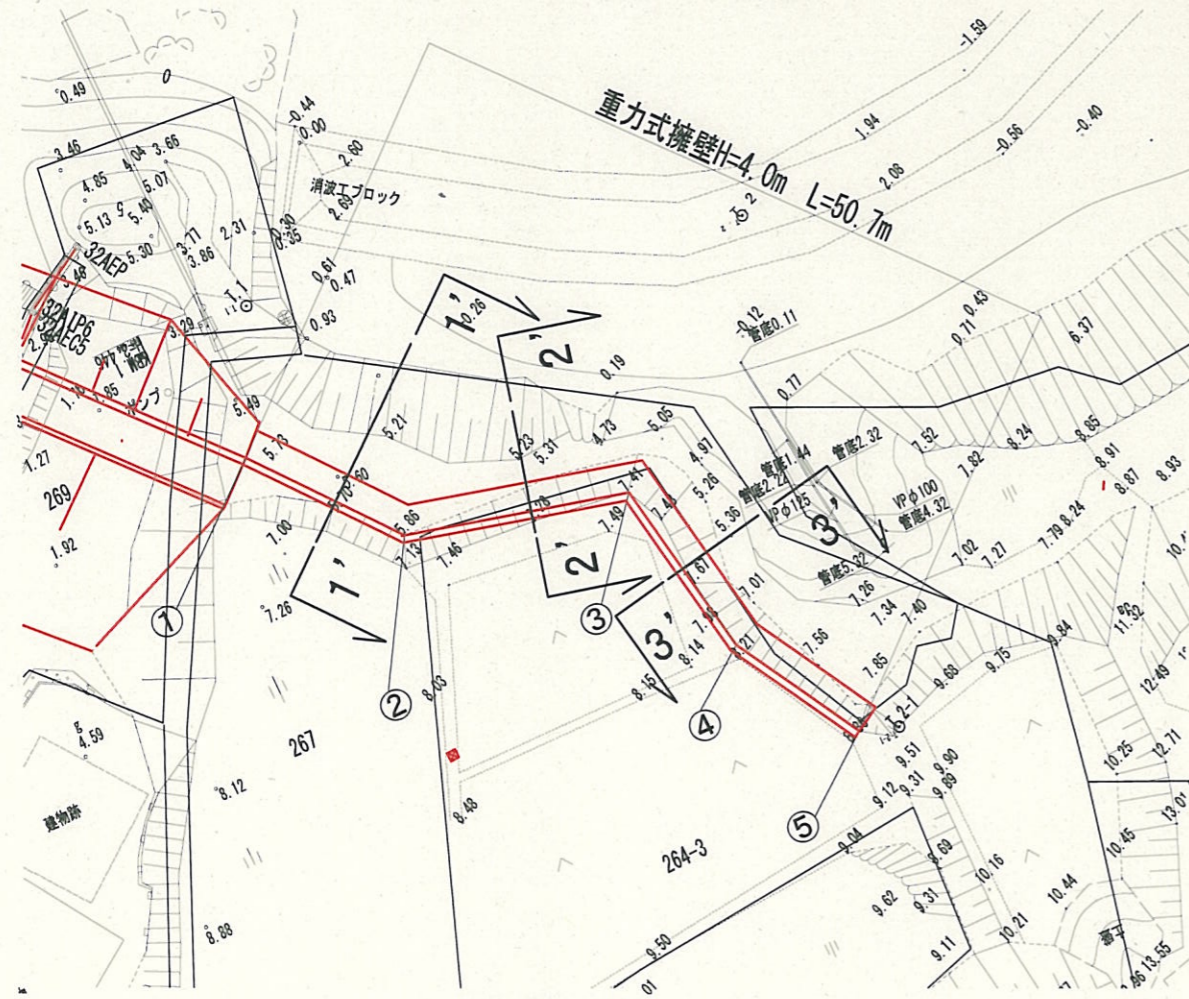
平面図 S=1:250

胸壁工一般図 (荒砥地区)

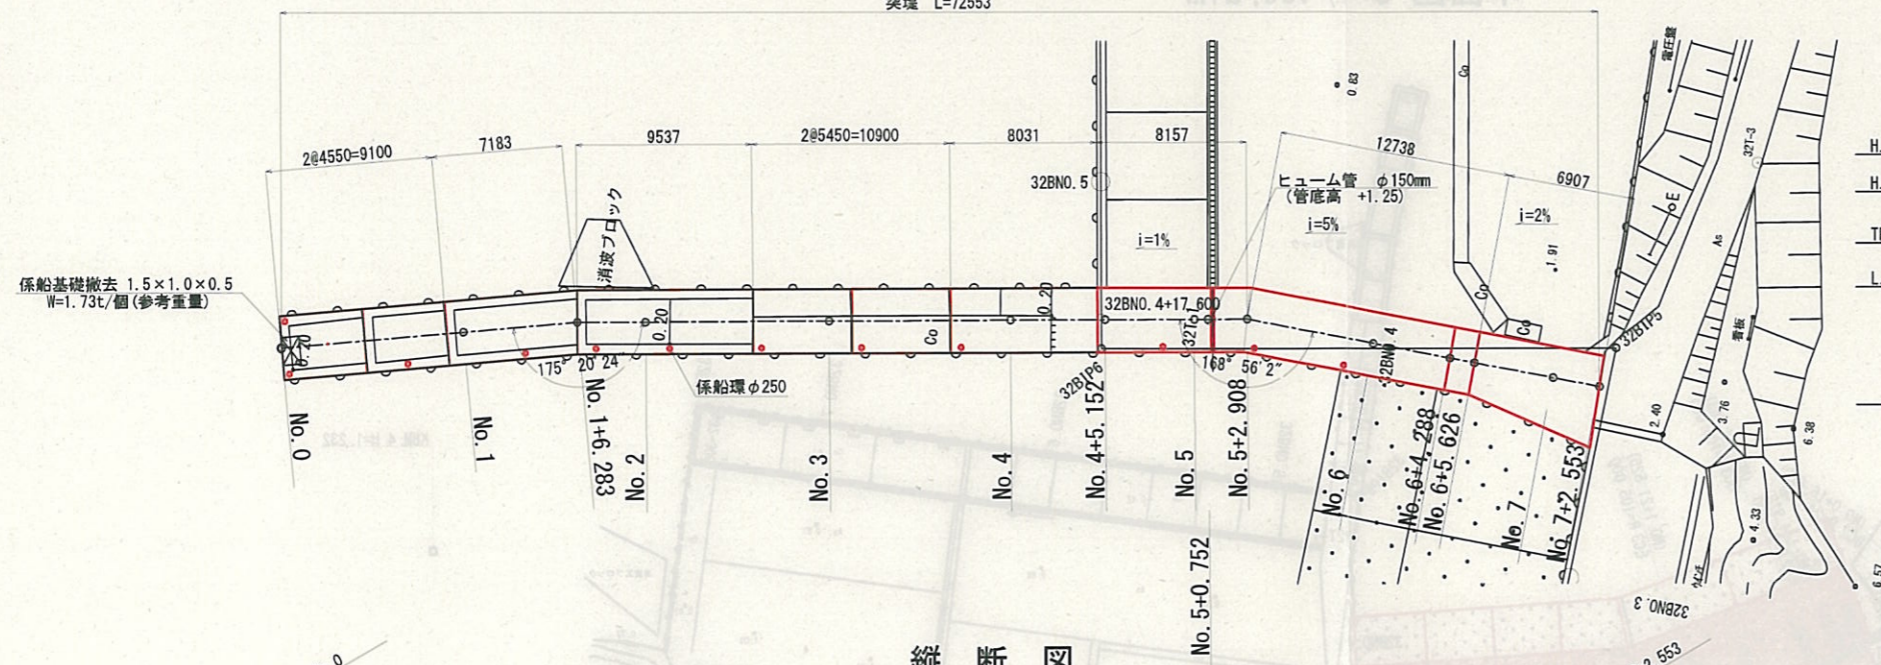
平面図

荒砥地区 突堤一般図 S=1/200

突堤 L=72553

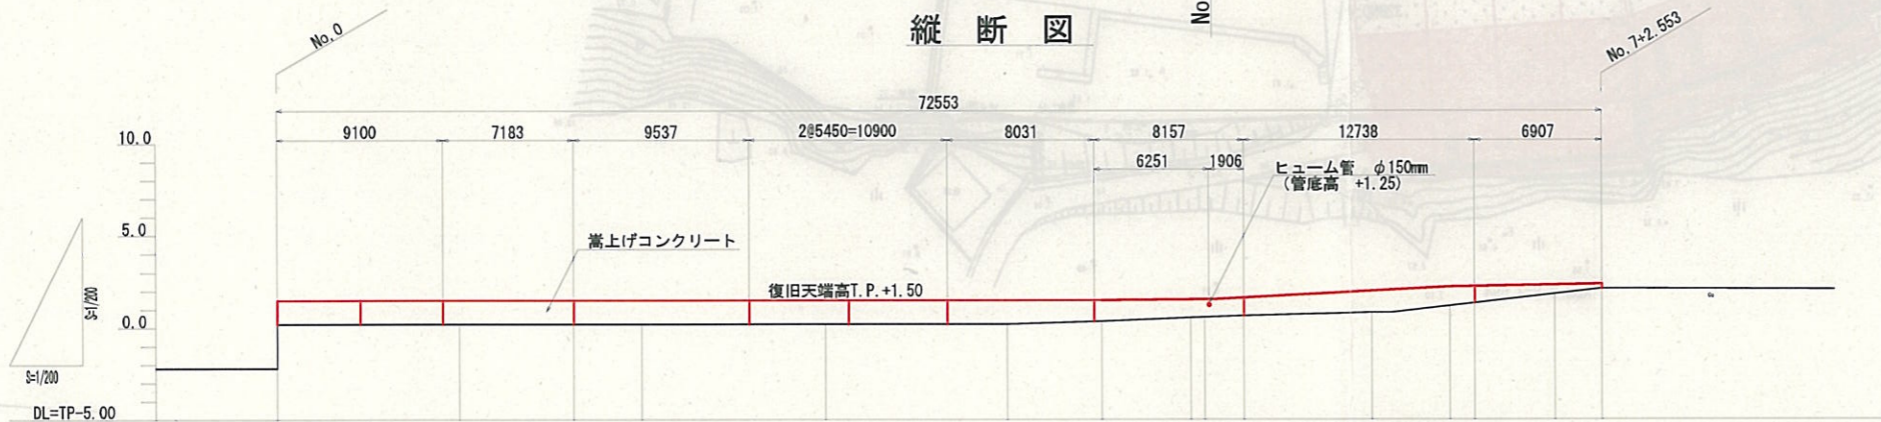
縦断面図

項目	No. 0	No. 1	No. 2	No. 3	No. 4	No. 5	No. 6	No. 7
拡幅								
勾配	1.500	LEVEL L=45.152m			1.500	1.500	2.210	2.366
盛土								
切土								
復旧天端高	1.500	1.500	1.500	1.500	1.500	1.552	2.004	2.366
地盤高	0.20	0.20	0.20	0.20	0.20	0.34	0.80	2.13
単距離	0.000	10.000	6.283	3.717	10.000	5.152	7.092	2.553
追加距離	0.000	10.000	16.283	20.000	30.000	40.000	45.152	52.908
測点名	No. 0	No. 1	+6.283	No. 2	No. 3	No. 4	-4.152	No. 5
曲線	R=∞ L=16.283		IA=175-20-24		R=∞ L=36.625		IA=168-56-2

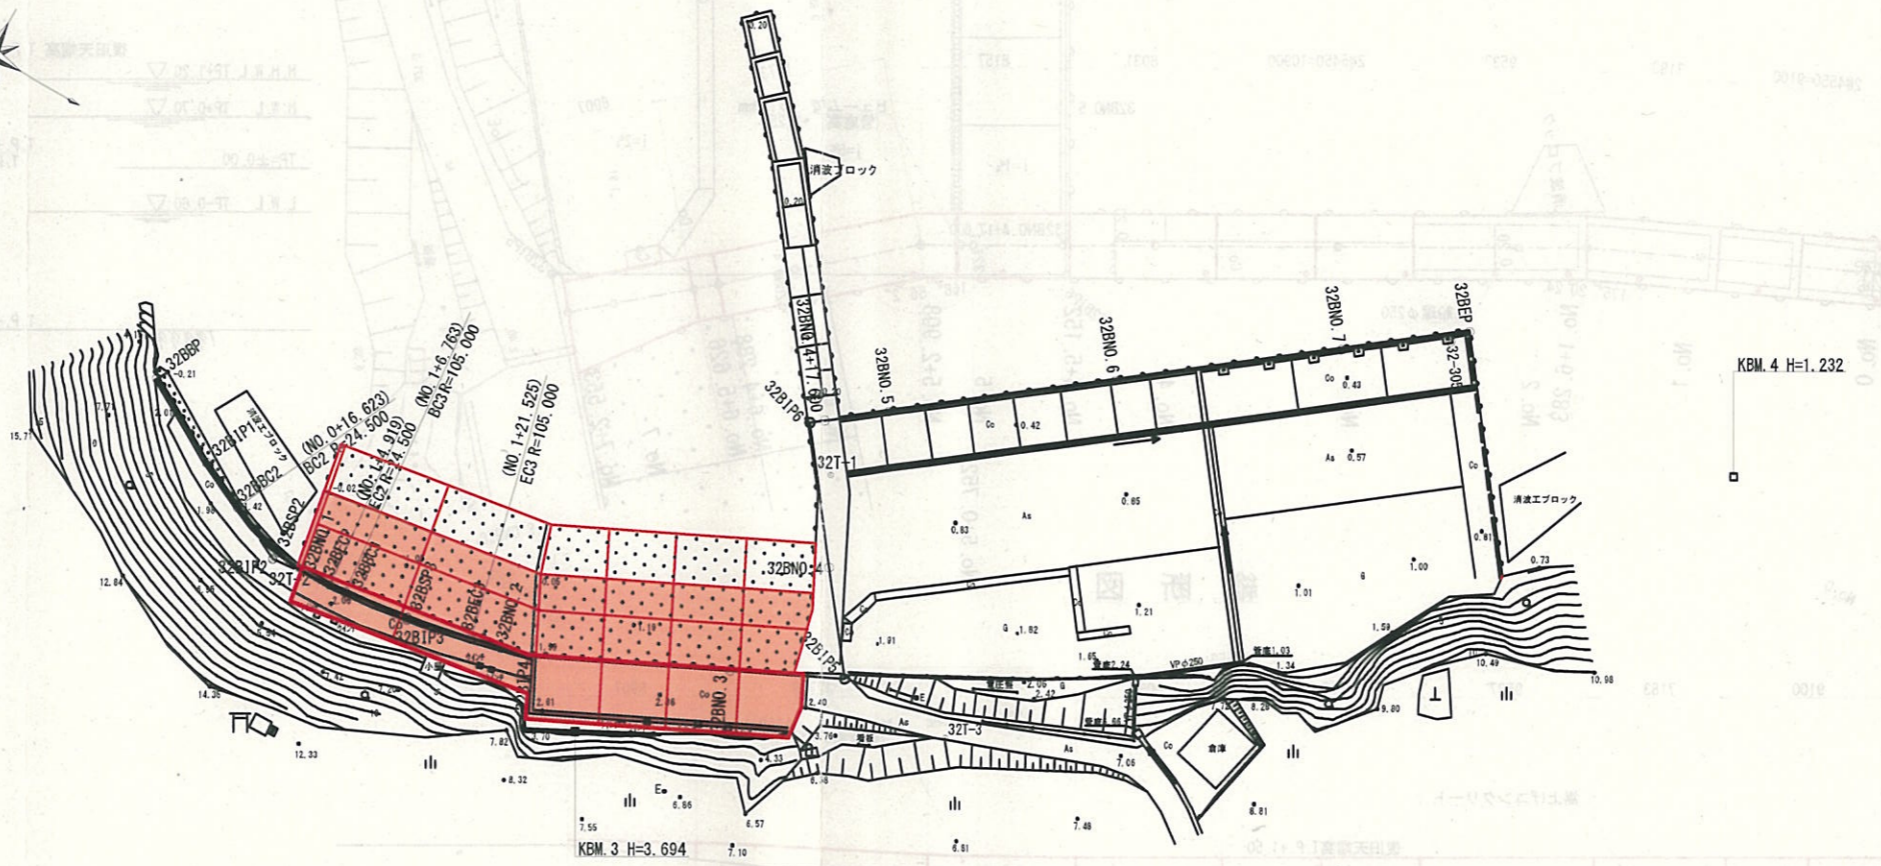
平面図 S=1/400, u:m

荒砥地区 斜路工(1)復旧平面図および標準断面図

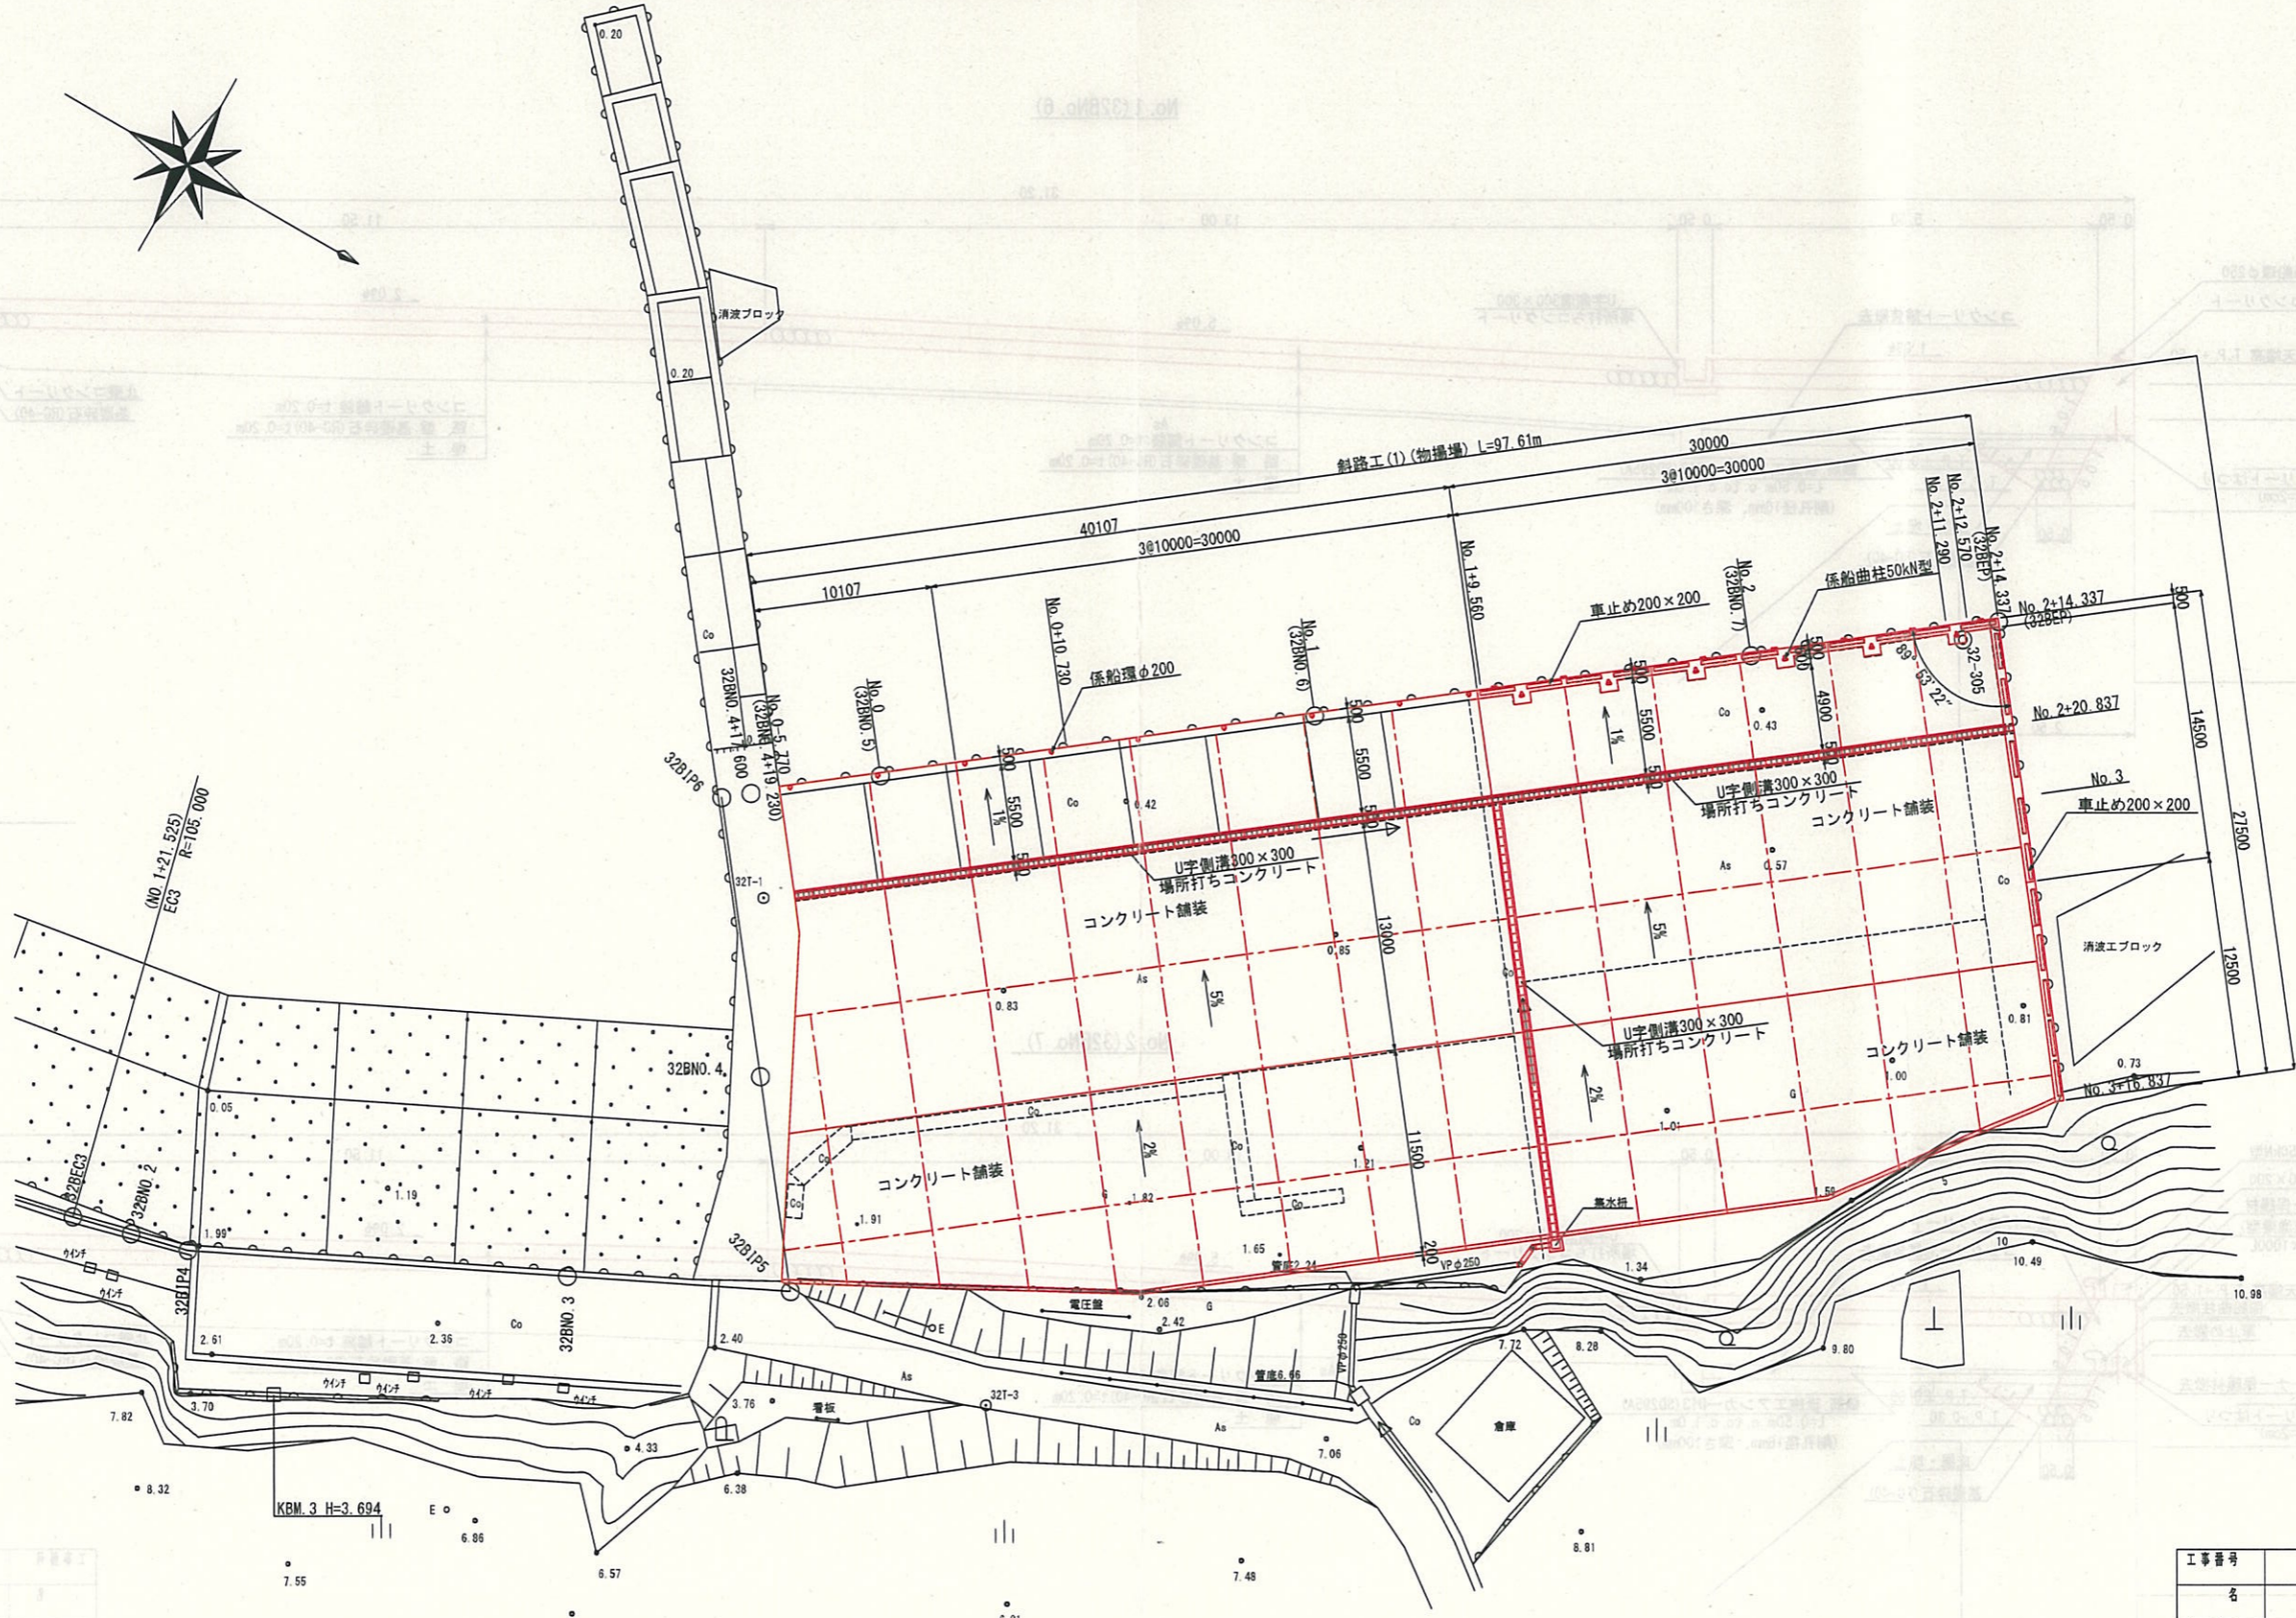
荒砥地区 斜路工(2)(物揚場)平面図 S=1/200

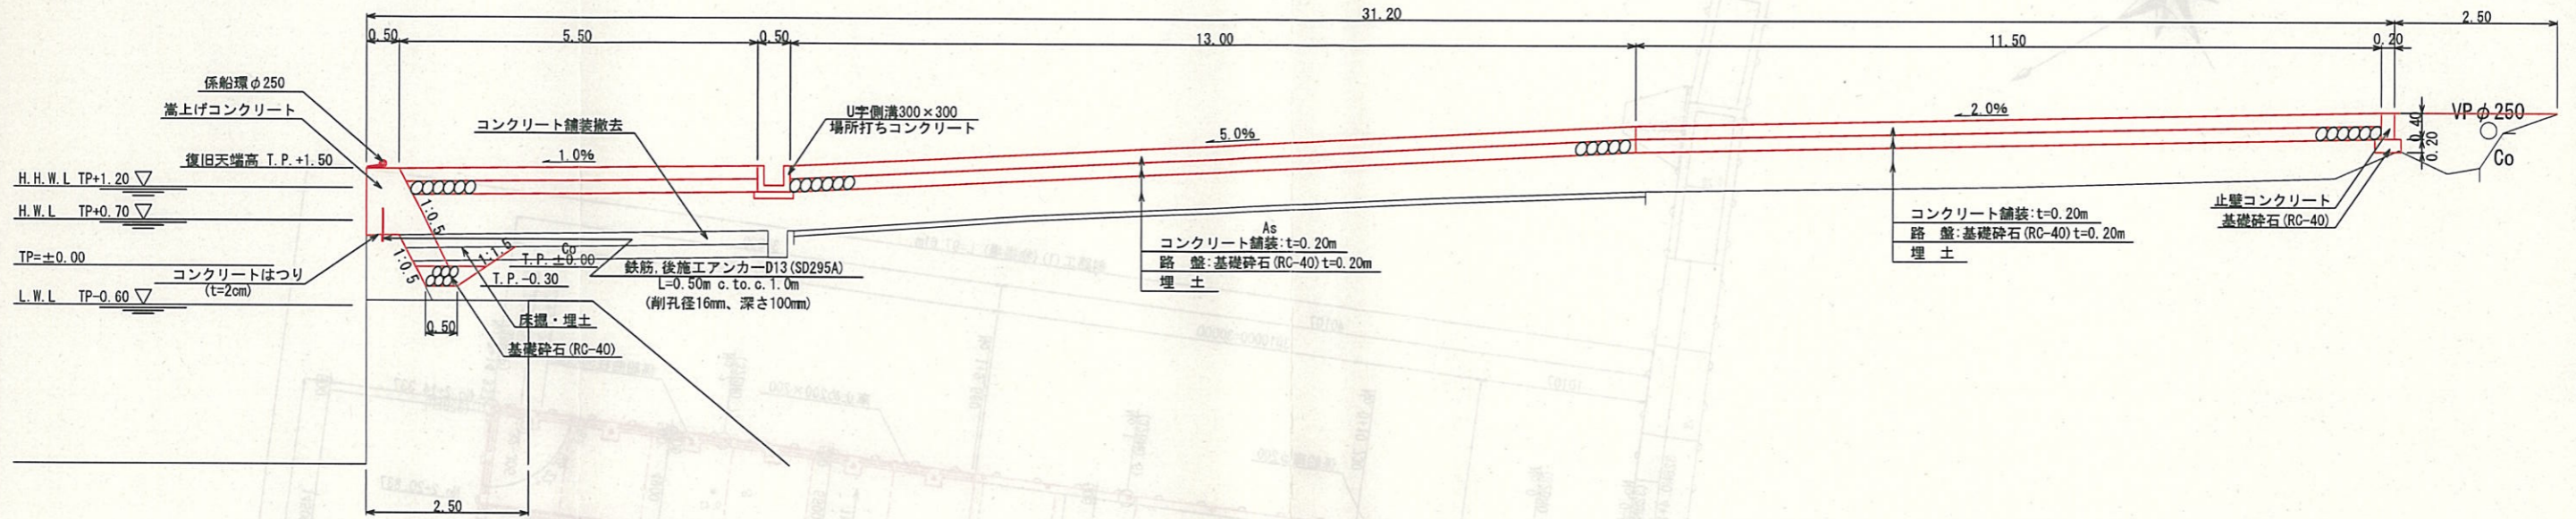
No. 1 (32BNo. 6)

荒砥地区 斜路工(2) (物揚場) 標準断面図 S=1/50
