# 土砂災害警戒区域等の指定の告示に係る図書(その1)

告示番号	宮城県告示第234号
告示年月日	平成26年3月24日

自然現象の種類	急傾斜地の崩壊
箇所番号	Ⅱ-自-1564(1321001564)
箇所名	温湯の4
所在地	栗原市花山本沢温湯
調査機関	宮城県北部土木事務所 栗原地域事務所

危害のおそれのある土地、著しい危害のおそれのある土地の設定図

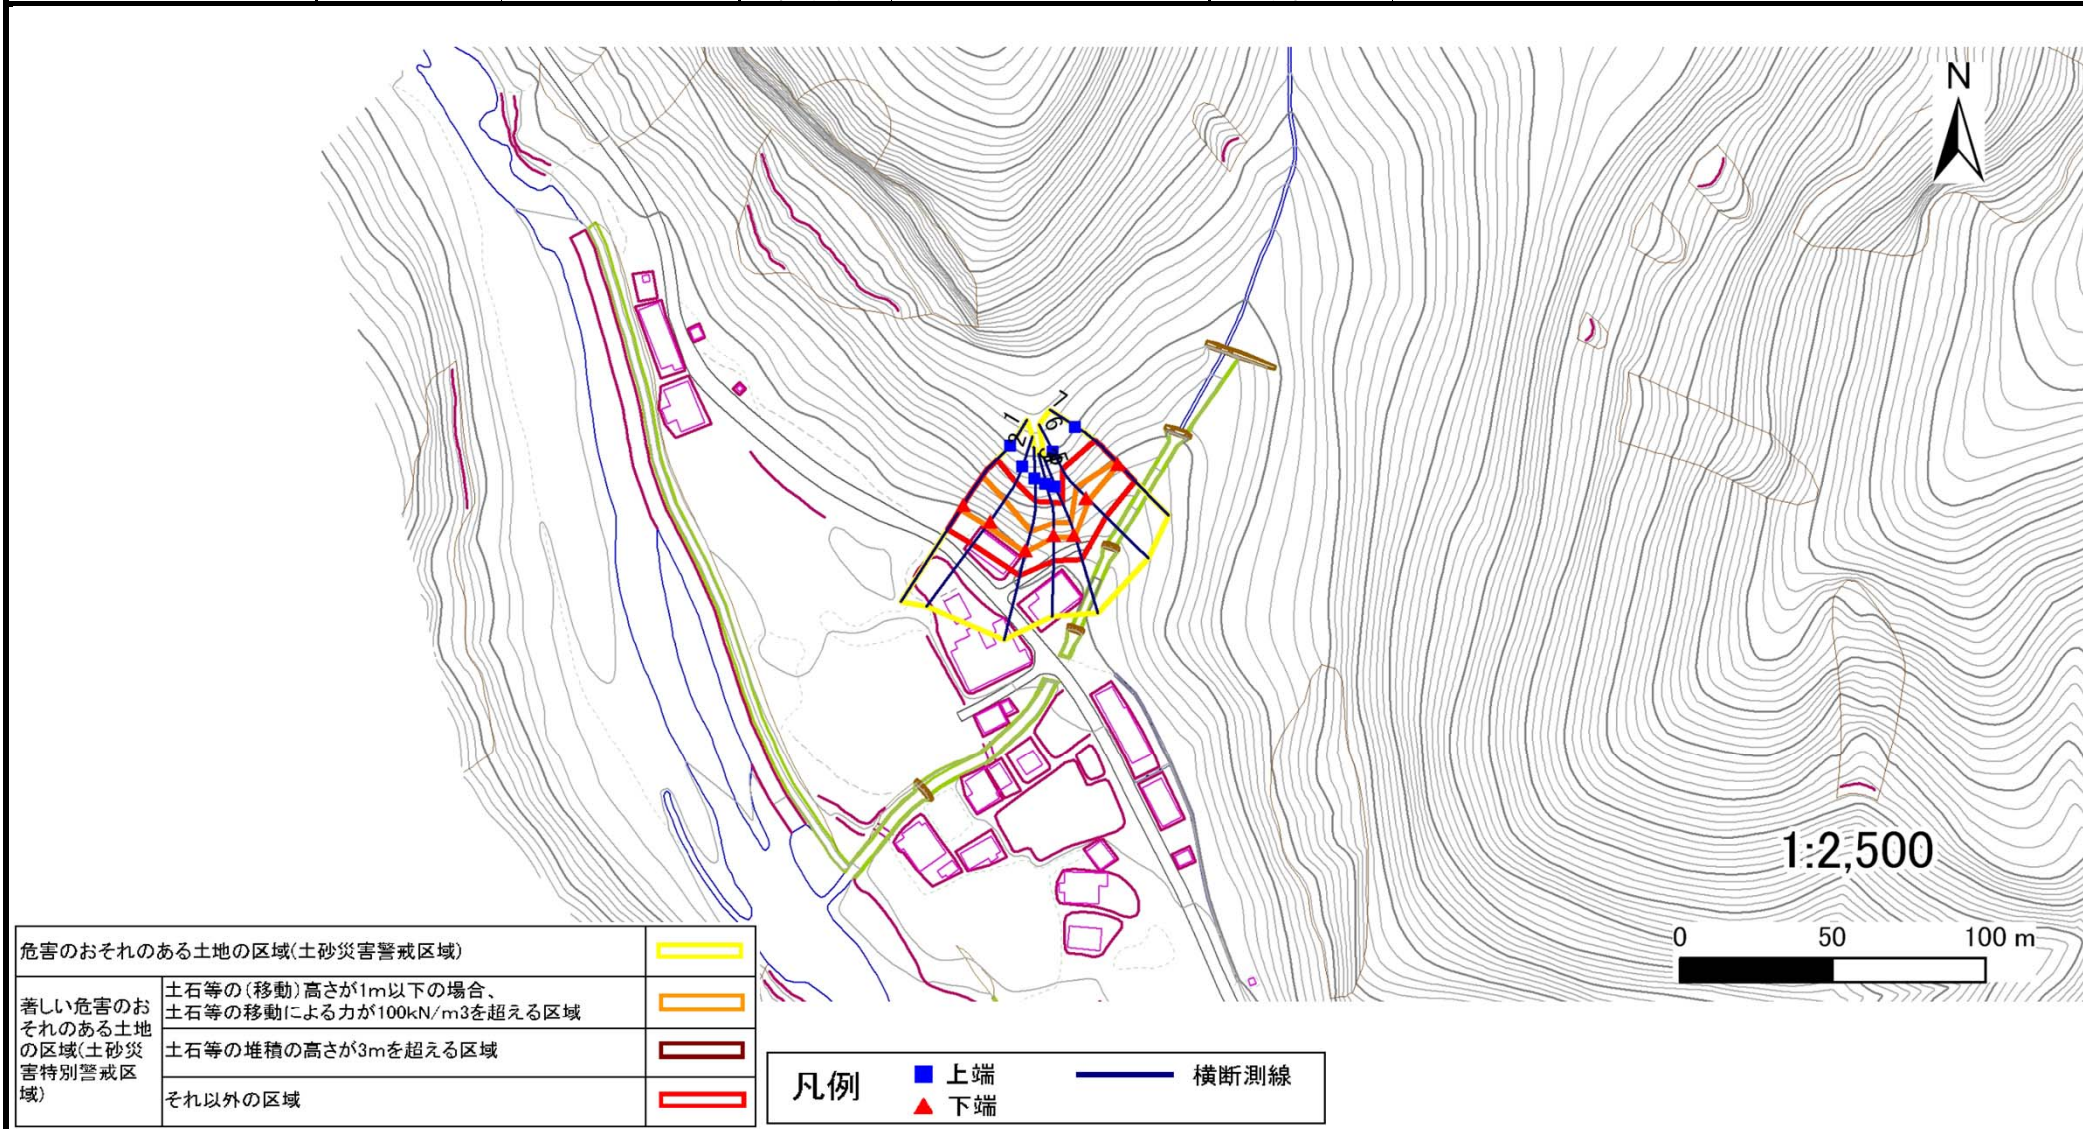
危害のおそれのある土地の区域(土砂災害警戒区域)		
著しい危害のおそれのある土地の区域(土砂災害特別警戒区域)	土石等の(移動)高さが1m以下の場合、土石等の移動による力が100kN/m <sup>3</sup> を超える区域	
	土石等の堆積の高さが3mを超える区域	
それ以外の区域
