土砂災害警戒区域等の指定の告示に係る図書(その1)

告示番号	宮城県告示第1039号
告示年月日	平成29年11月24日

自然現象の種類	急傾斜地の崩壊
箇所番号	Ⅱ-自-1440(1321001440)
箇所名	明神前の2
所在地	栗原市栗駒文字赤坂, 明神前
調査機関	宮城県北部土木事務所栗原地域事務所

危害のおそれのある土地、著しい危害のおそれのある土地の設定図

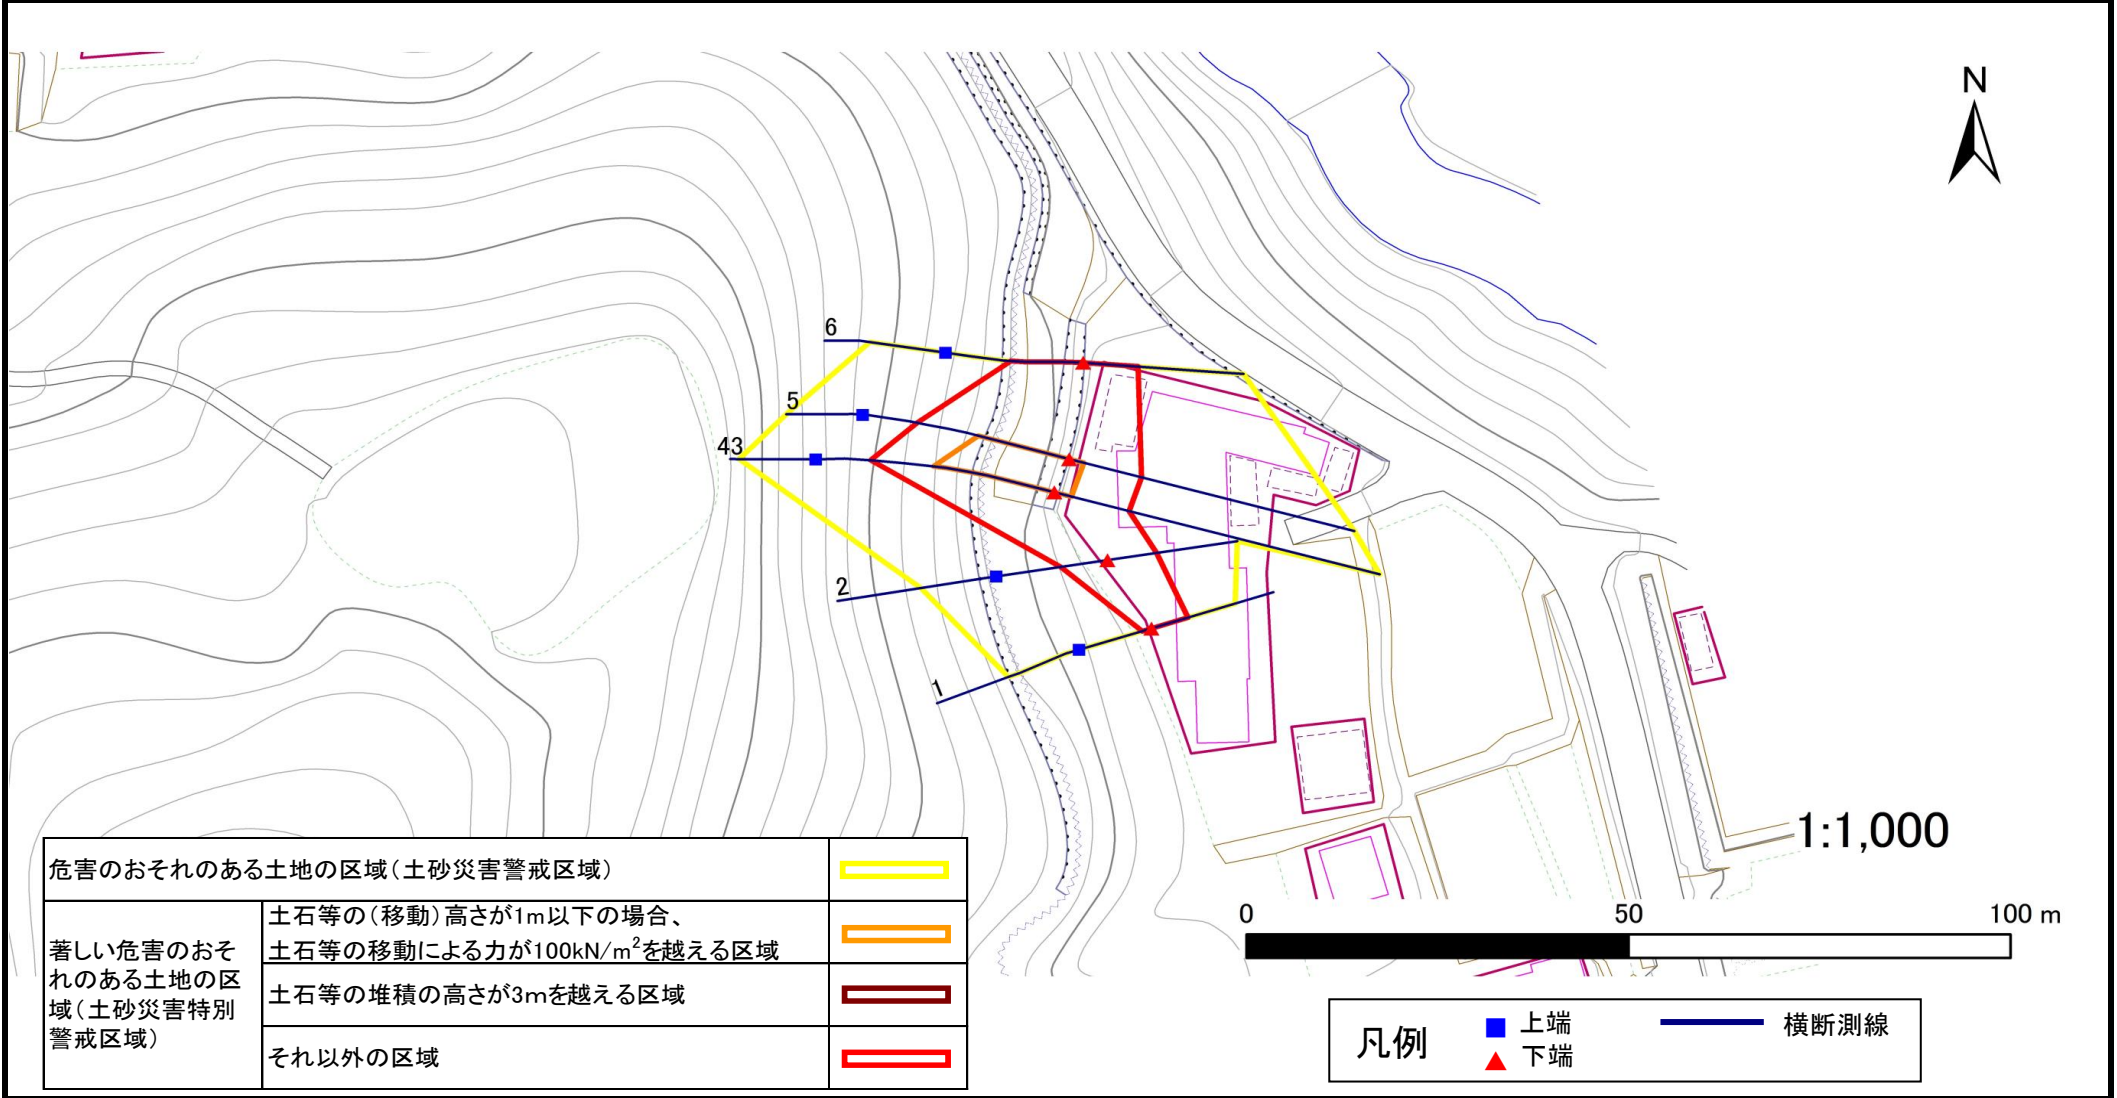
危害のおそれのある土地の区域(土砂災害警戒区域)		
著しい危害のおそれのある土地の区域(土砂災害特別警戒区域)	土石等の(移動)高さが1m以下の場合、 土石等の移動による力が100kN/m ² を越える区域	
	土石等の堆積の高さが3mを越える区域	
	それ以外の区域

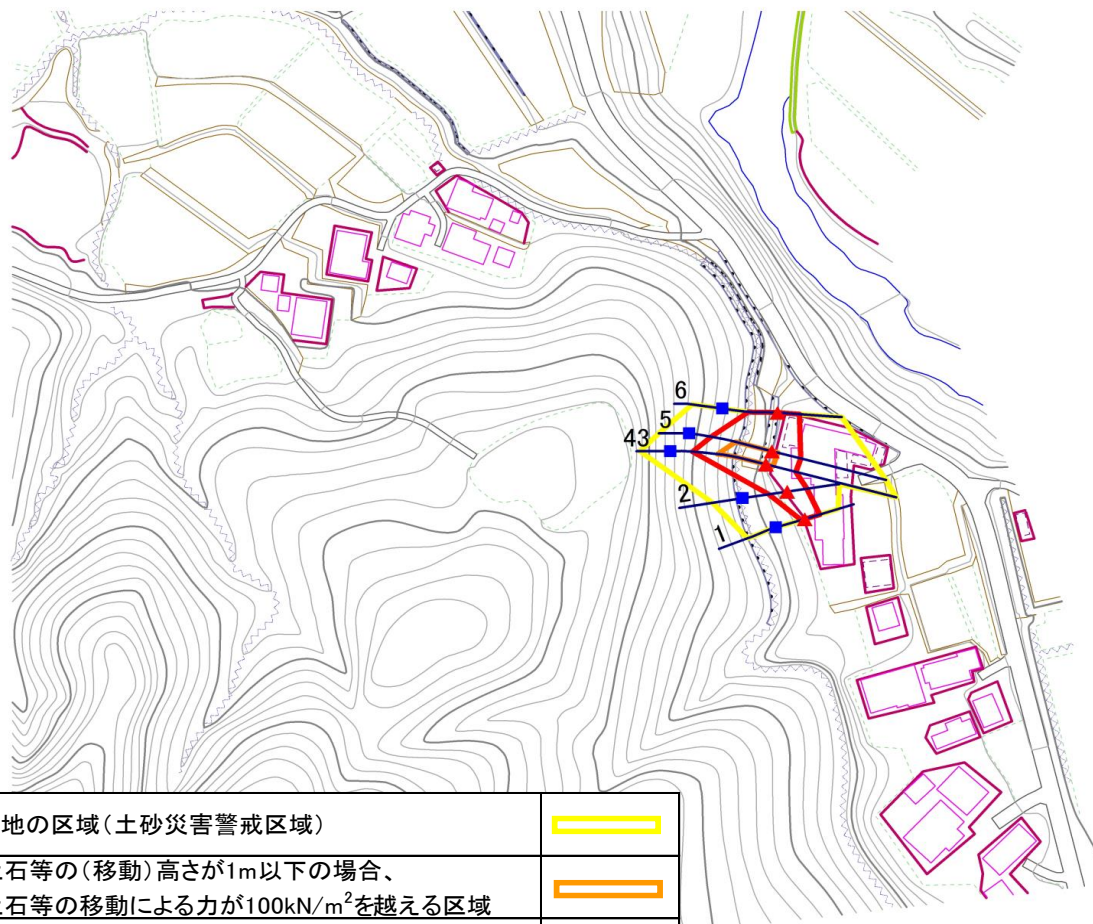
危害のおそれのある土地、著しい危害のおそれのある土地の設定図

危害のおそれのある土地の区域(土砂災害警戒区域)		
著しい危害のおそれのある土地の区域(土砂災害特別警戒区域)	土石等の(移動)高さが1m以下の場合、 土石等の移動による力が100kN/m ² を越える区域	
	土石等の堆積の高さが3mを越える区域	
	それ以外の区域
