土砂災害警戒区域等の指定の告示に係る図書(その1)

告示番号	宮城県告示第933号
告示年月日	平成30年10月16日

自然現象の種類	急傾斜地の崩壊
箇所番号	Ⅱ-自-1523(1321001523)
箇所名	下吉目木の1
所在地	栗原市金成片馬合下吉目木, 柵
調査機関	宮城県北部土木事務所栗原地域事務所

危害のおそれのある土地、著しい危害のおそれのある土地の設定図

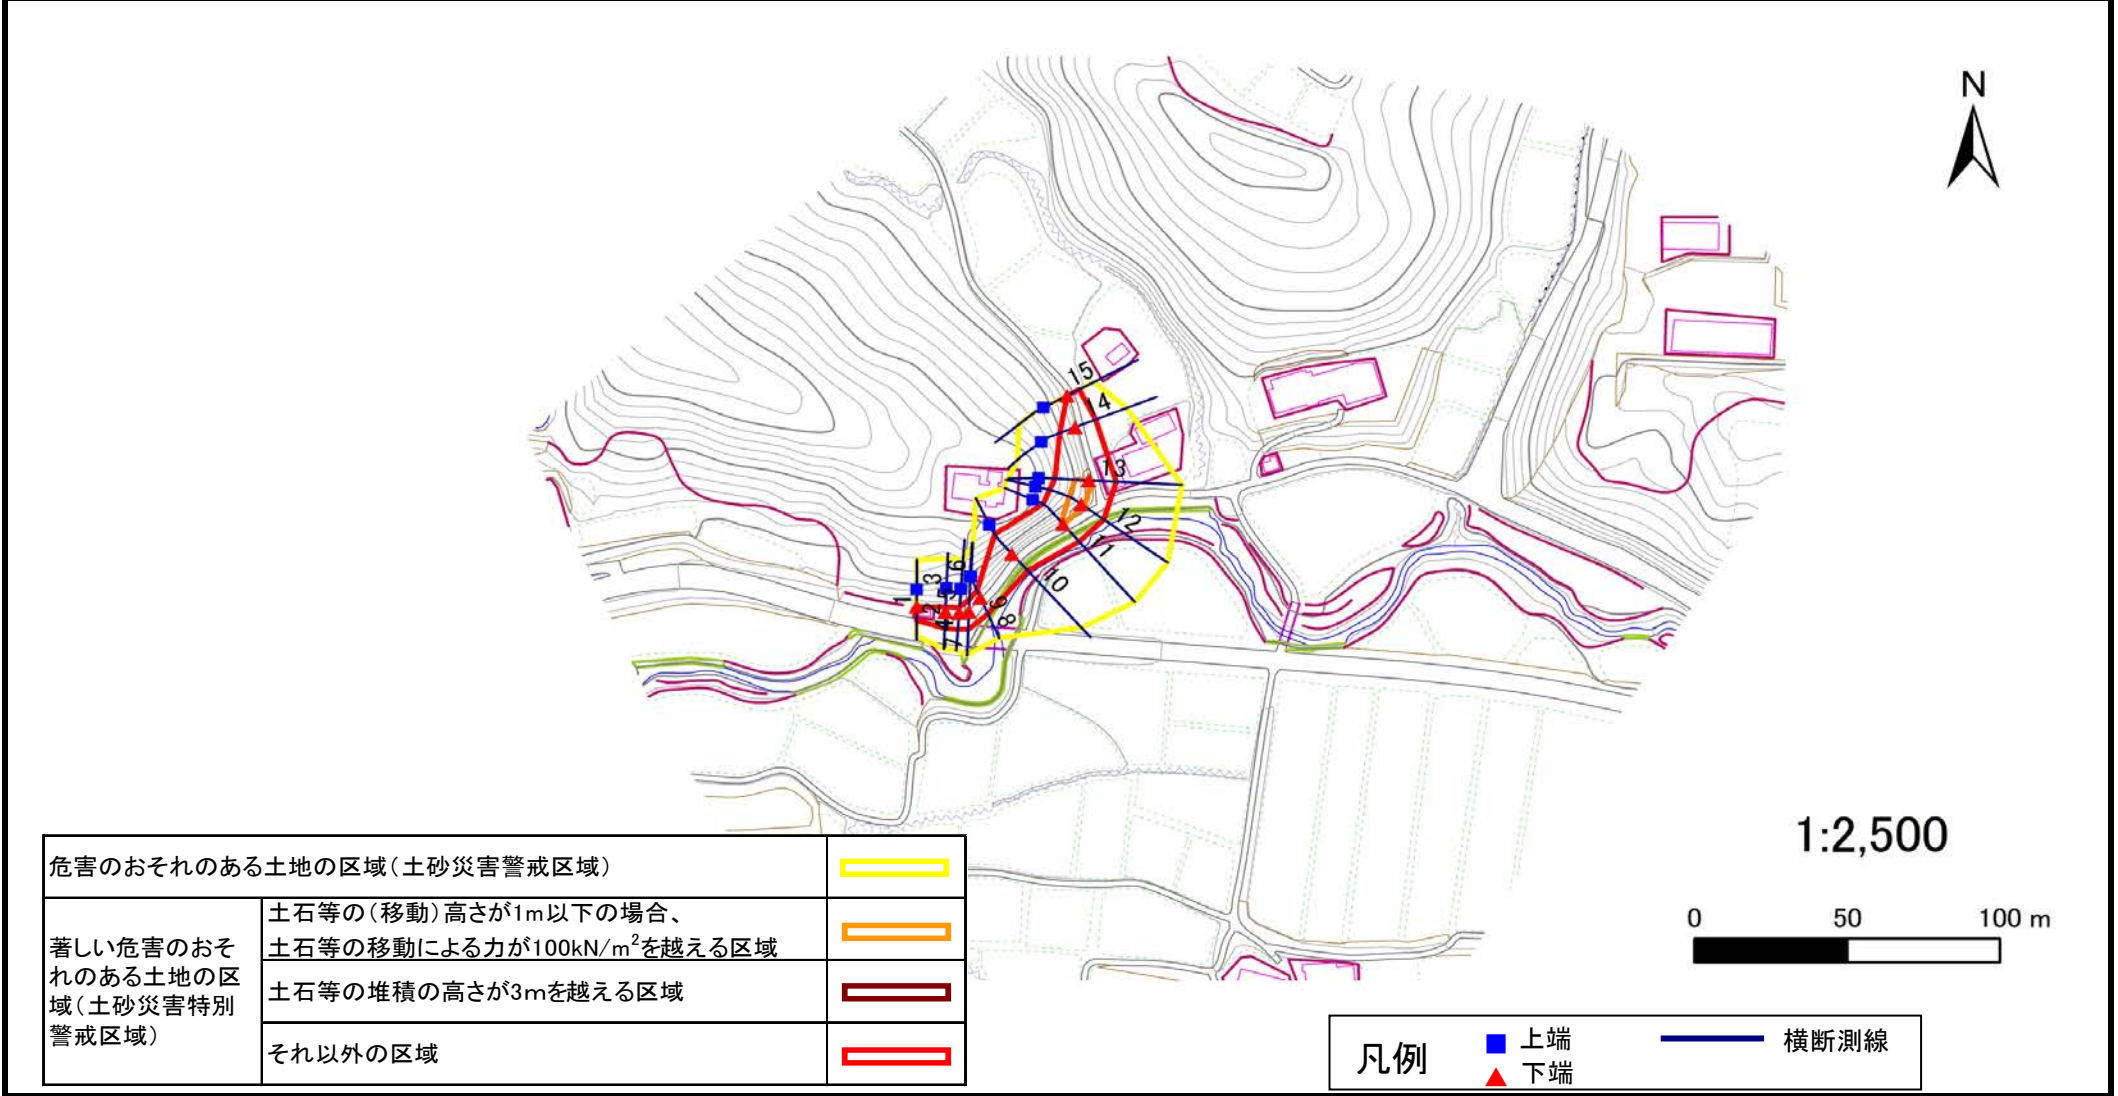
急傾斜地の位置	箇所番号	II-自-1523(1321001523)	箇所名	下吉目木の1	所在地	栗原市金成片馬合下吉目木, 柵
---------	------	-----------------------	-----	--------	-----	-----------------

危害のおそれのある土地の区域(土砂災害警戒区域)		
著しい危害のおそれのある土地の区域(土砂災害特別警戒区域)	土石等の(移動)高さが1m以下の場合、 土石等の移動による力が100kN/m ² を超える区域	
	土石等の堆積の高さが3mを超える区域	
	それ以外の区域
