土砂災害警戒区域等の指定の告示に係る図書(その1)

告示番号	宮城県告示第933号
告示年月日	平成30年10月16日

自然現象の種類	急傾斜地の崩壊
箇所番号	Ⅱ-自-1533(1321001533)
箇所名	大日前の3
所在地	栗原市金成有壁大日前
調査機関	宮城県北部土木事務所栗原地域事務所

危害のおそれのある土地、著しい危害のおそれのある土地の設定図

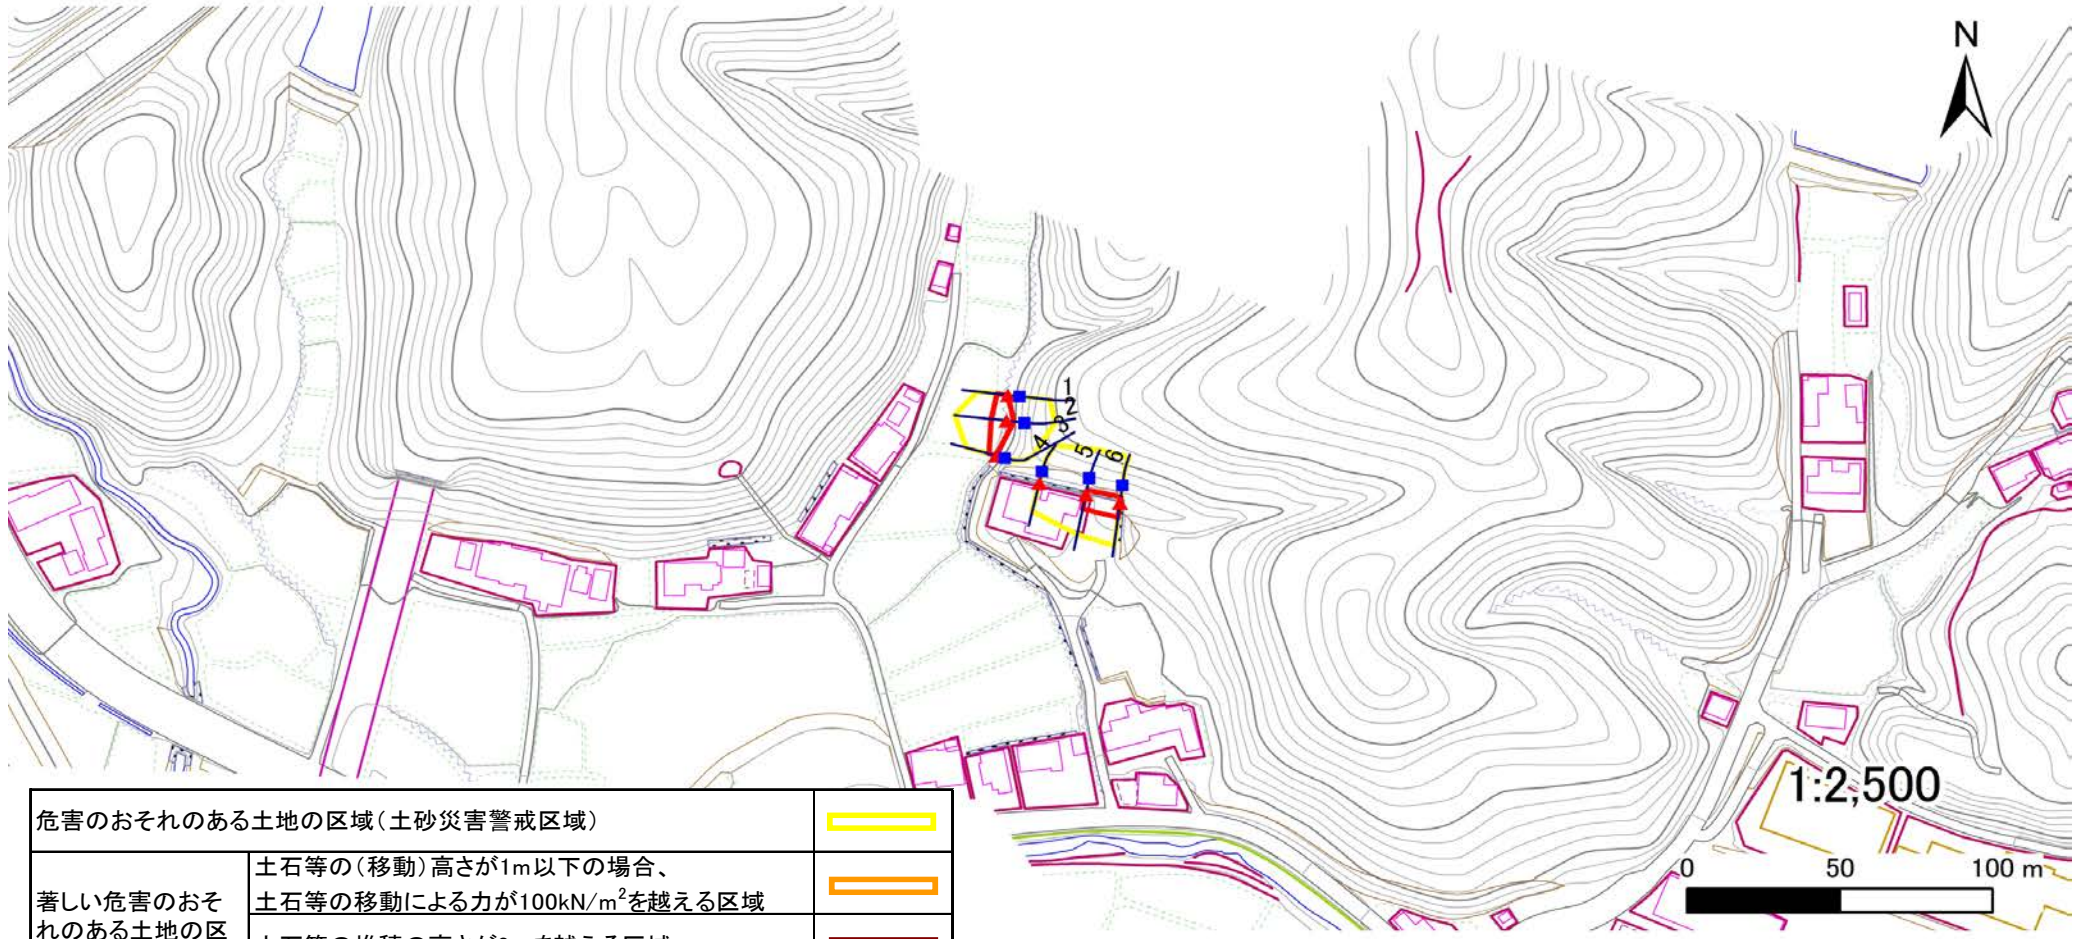
危害のおそれのある土地の区域(土砂災害警戒区域)		
著しい危害のおそれのある土地の区域(土砂災害特別警戒区域)	土石等の(移動)高さが1m以下の場合、 土石等の移動による力が 100kN/m^2 を越える区域	
	土石等の堆積の高さが3mを越える区域	
	それ以外の区域
