土砂災害警戒区域等の指定の告示に係る図書(その1)

告示番号	宮城県告示第141号
告示年月日	平成31年2月26日

自然現象の種類	急傾斜地の崩壊
箇所番号	Ⅱ-自-1513
箇所名	堂場沢
所在地	栗原市金成津久毛平形堂場沢
調査機関	宮城県北部土木事務所栗原地域事務所

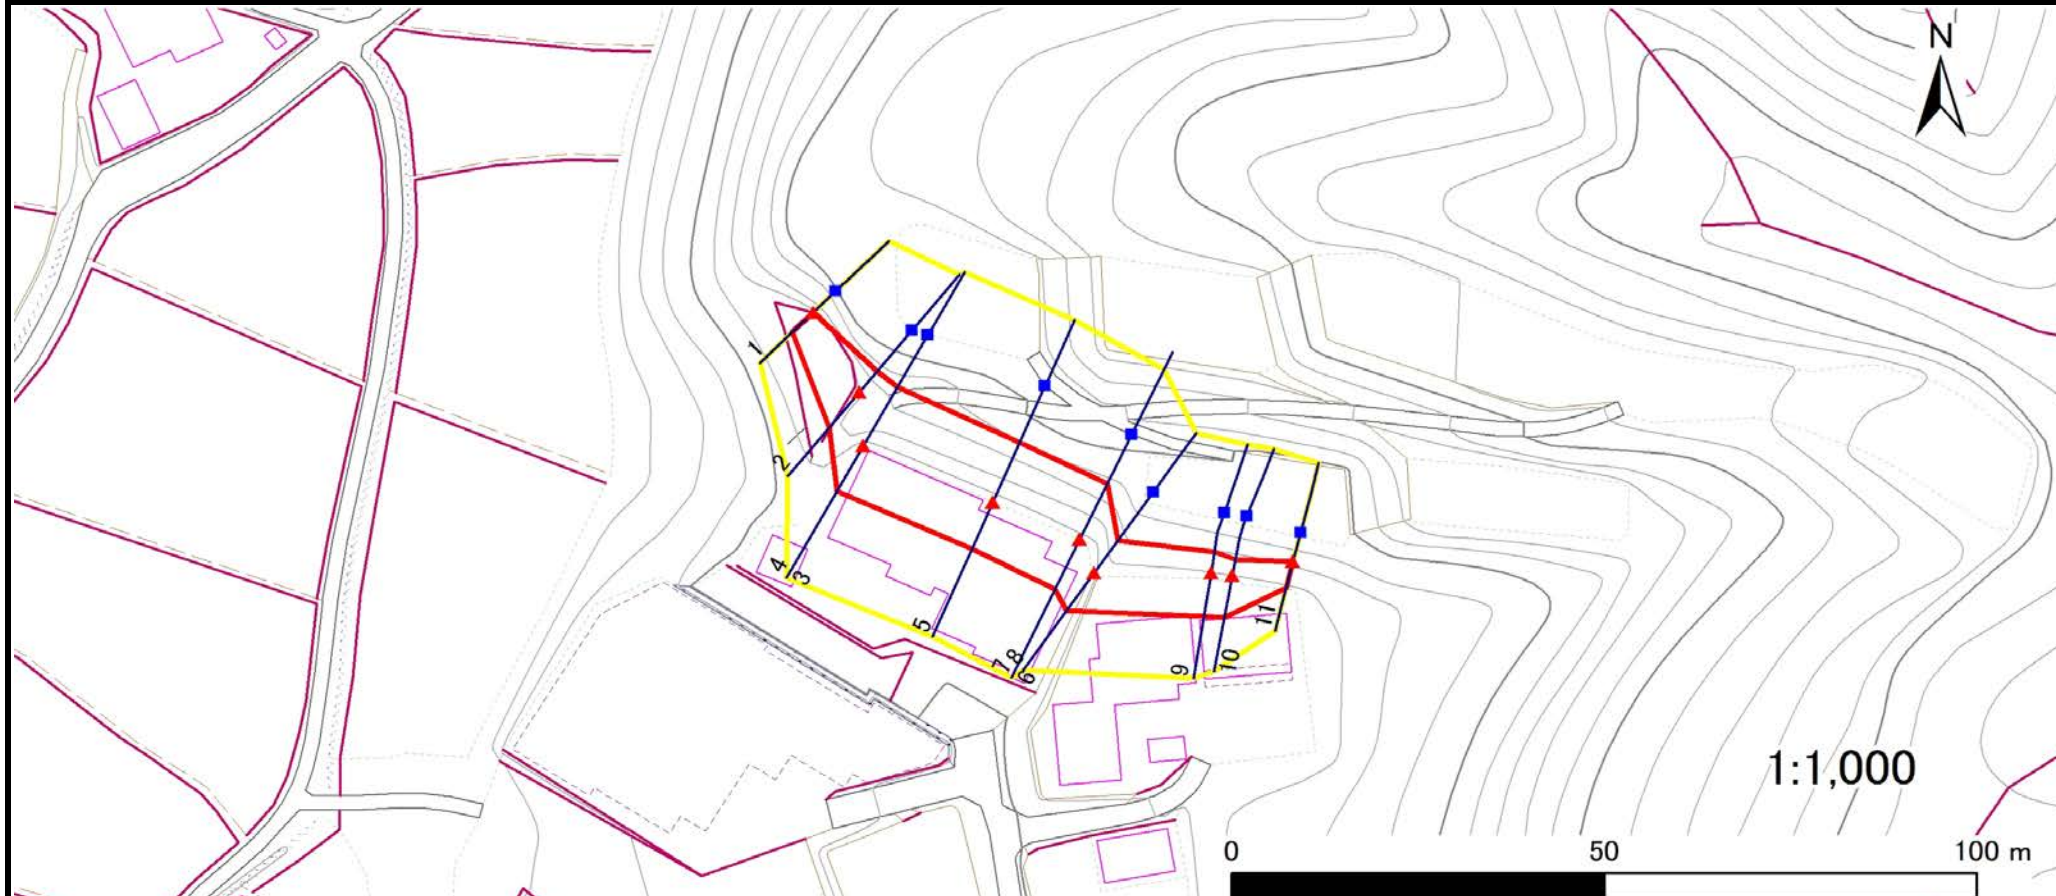
危害のおそれのある土地の区域(土砂災害警戒区域)		
著しい危害のおそれのある土地の区域(土砂災害特別警戒区域)	土石等の(移動)高さが1m以下の場合 土石等の移動による力が100kN/mを超える区域	
	土石等の堆積の高さが3mを越える区域	
	それ以外の区域
