第 19 回評価委員会

村田町竹の内地区産業廃棄物最終処分場

生活環境影響調査報告書

概 要 版

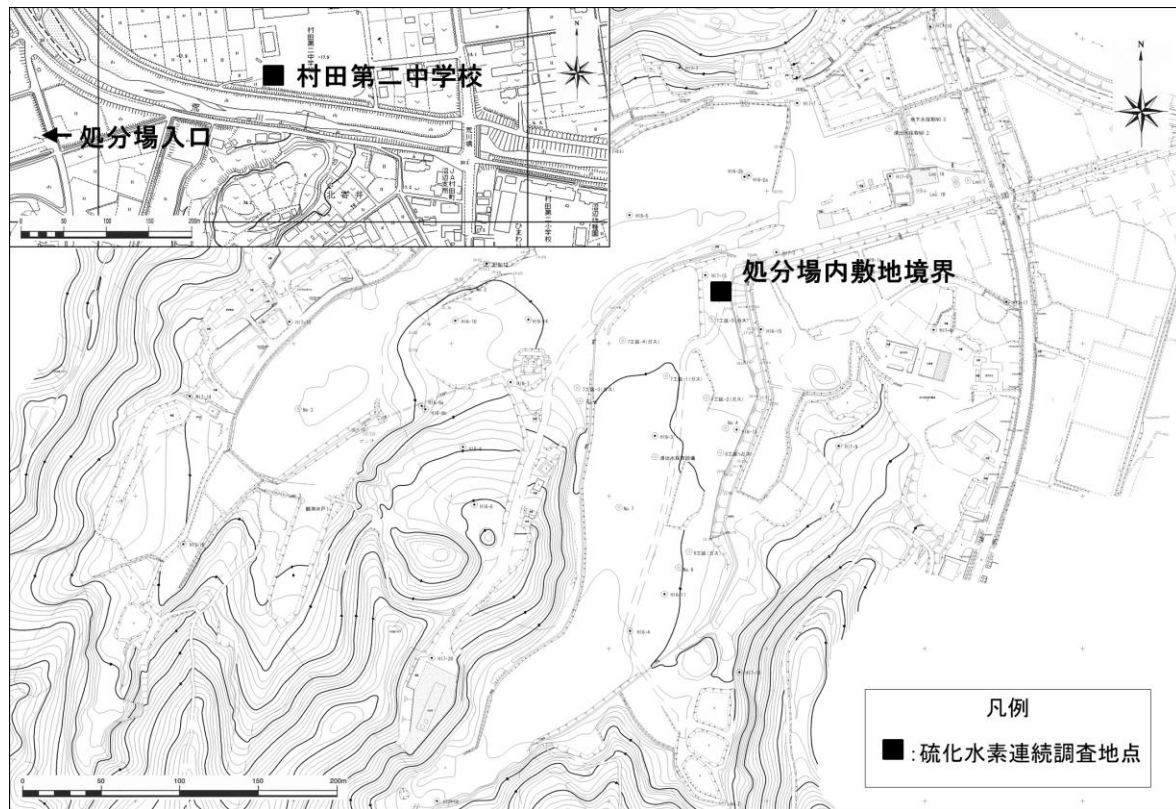
硫化水素連続調査地点図

硫化水素による生活環境保全上の支障の有無を把握するため、処分場の敷地境界1地点と村田第二中学校1地点の合計2地点において、調査期間中30秒毎に24時間連続で硫化水素を測定した。

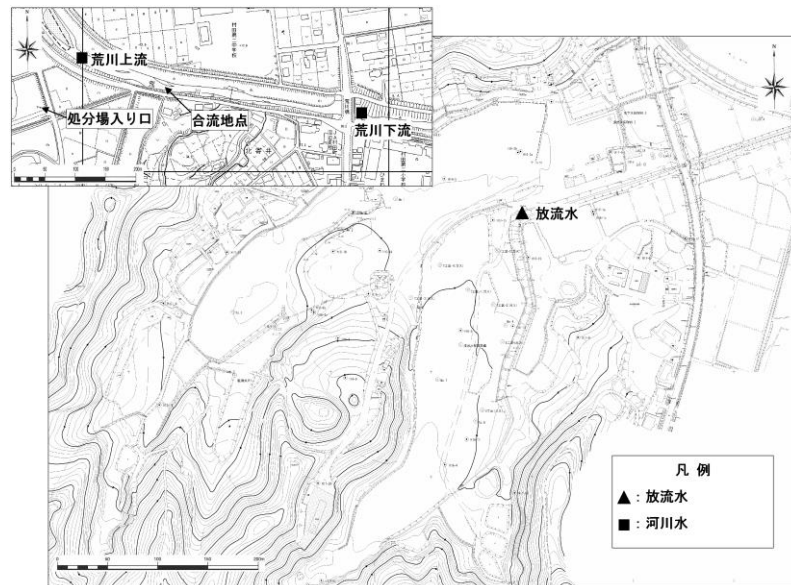
放流水及び河川水の水質調査地点図

処分場からの放流水による生活環境保全上の支障の有無を把握するため、放流水1地点と河川水2地点（放流水と河川水が合流する地点よりも上流側の地点と下流側の地点）で6月、9月に水質調査を実施した。なお、昨年度まで年一回の測定を行っていた17項目については、基準値を超えない状態が続いていたため、当期以降の調査項目から除いている。
