平成23年3月11日に発生した東日本大震災により、県南浄化センターは壊滅的な被害を受けました。県南浄化センターは5市6町（仙台市、名取市、岩沼市、角田市、白石市、村田町、蔵王町、柴田町、大河原町、亶理町、丸森町）の約28万人分の汚水を処理していましたが、地震と津波の影響により、処理場の機能が停止しました。

県南浄化センター被災状況

応急対応状況と復旧スケジュール

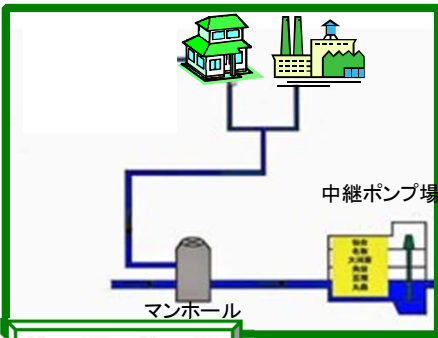
施設の役割
下水管から流入した汚水に含まれるゴミや砂を沈降させたり、微生物の働きによって、汚れを吸収・分解させて浄化します。浄化した水は塩素により消毒処理後、海へ放流します。

被災による影響
処理槽の一部にクラックが発生して漏水しました。また、津波により、建物の破損や機械・電気設備の大半が水没したことにより、全ての機能が停止しました。

県南浄化センター処理模式図

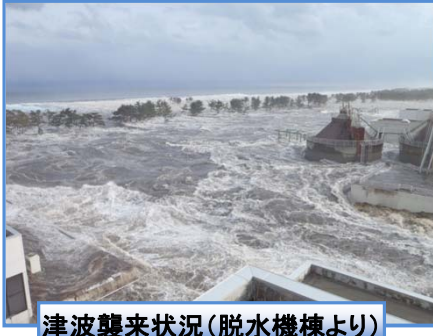
津波襲来状況(脱水機棟より)

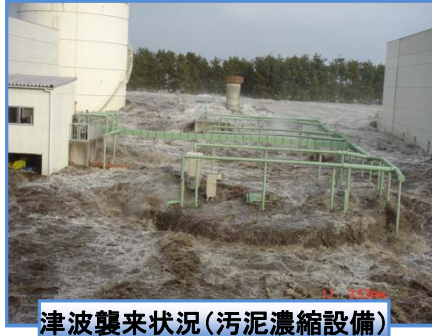
津波襲来状況(汚泥濃縮設備)

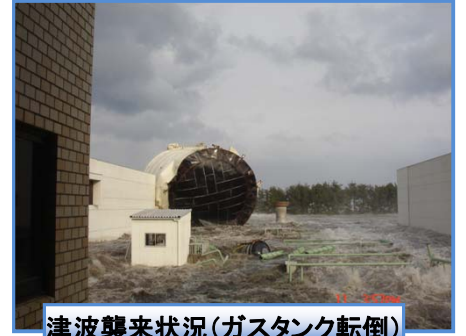
津波襲来状況(ガスタンク転倒)

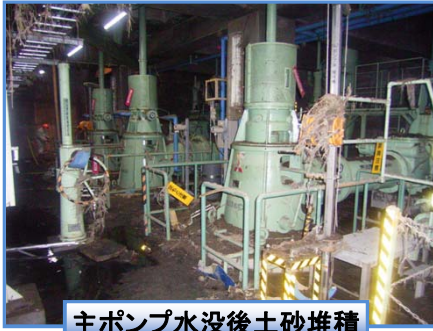
主ポンプ水没後土砂堆積

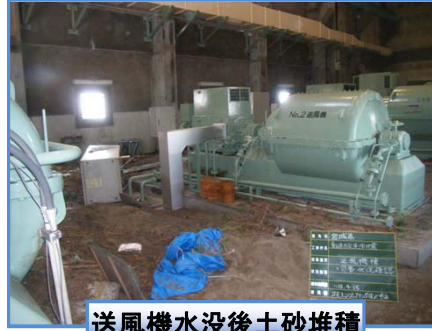
送風機水没後土砂堆積

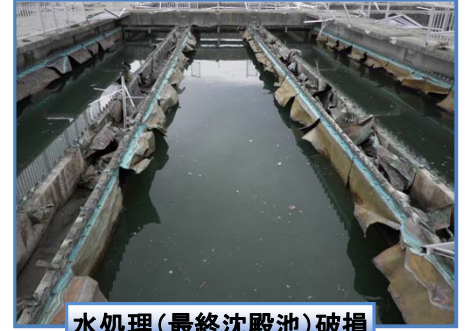
水処理(最終沈殿池)破損

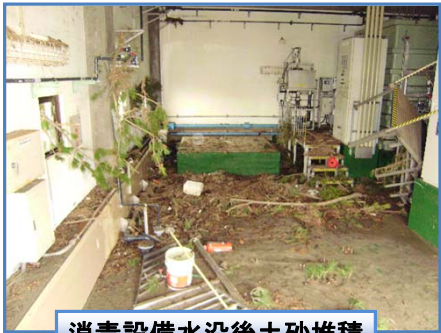
消毒設備水没後土砂堆積

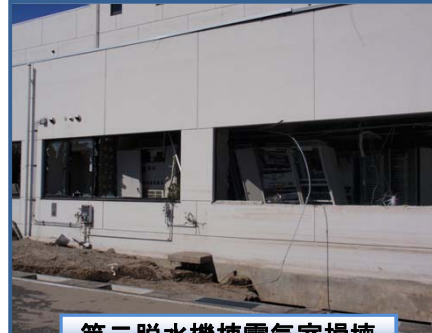
第二脱水機棟電気室損壊

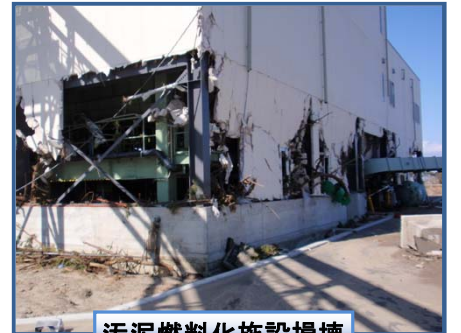
汚泥燃料化施設損壊

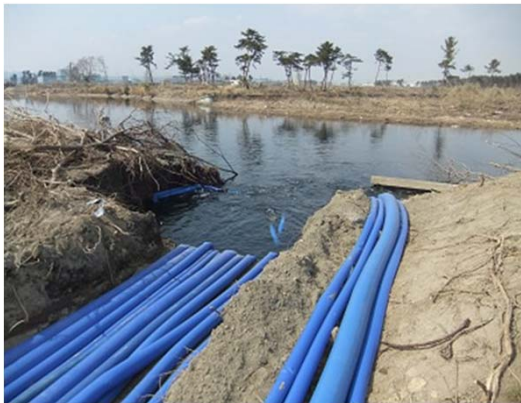
近接する赤江川への緊急排水状況

居住空間等でのマンホールから、汚水が溢れ出すことを抑止するため、緊急的に簡易消毒を実施しながら、汚水を排水しました。

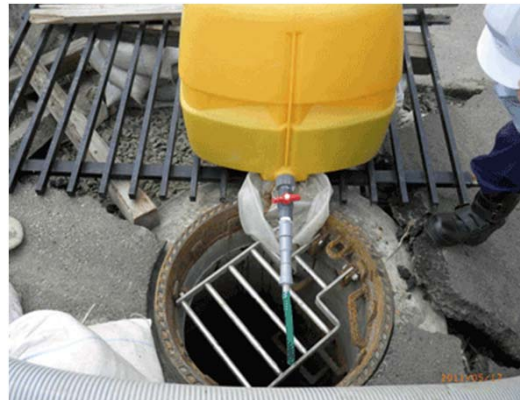
緊急排水のための簡易消毒実施状況

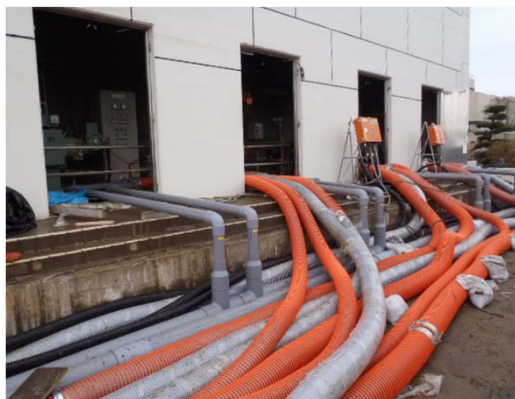
沈砂池ポンプ棟から仮沈殿池への仮設ポンプによる送水

浄化センター内に仮設沈殿池を設置し、仮設ポンプ・配管により、簡易沈殿処理を実施の上、消毒し放流しました。

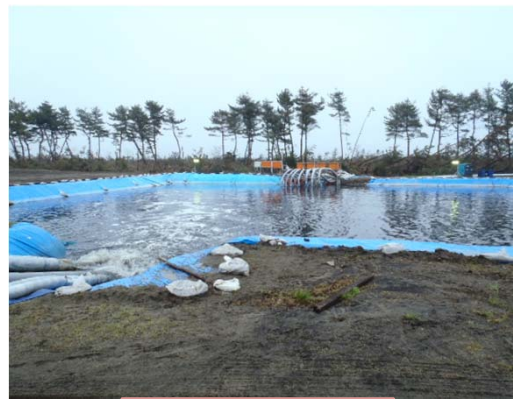
仮沈殿池設置状況

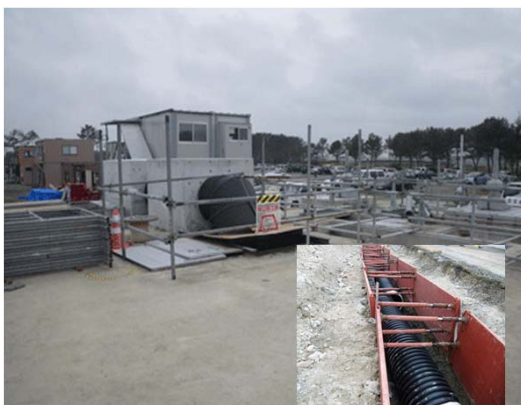
仮導水管による5系2/2水路への送水

既存の将来用水処理土木躯体を活用し、応急復旧したポンプ・仮導水管により、簡易沈殿処理を実施の上、消毒し放流しました。

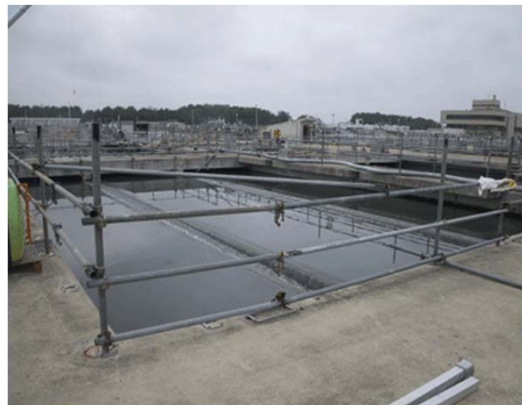
5系2/2最終沈殿池 簡易沈殿実施状況

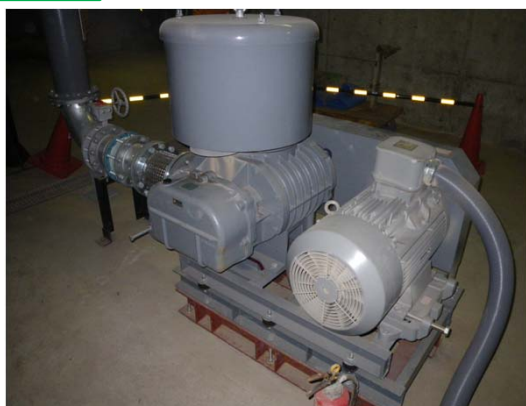
5系1/2水路への仮設曝気による簡易曝気実施

ステップ2の仮沈殿池と並行して、仮設ブローアの設置等により、応急復旧させた水処理施設により、簡易曝気の上、消毒し放流しております。

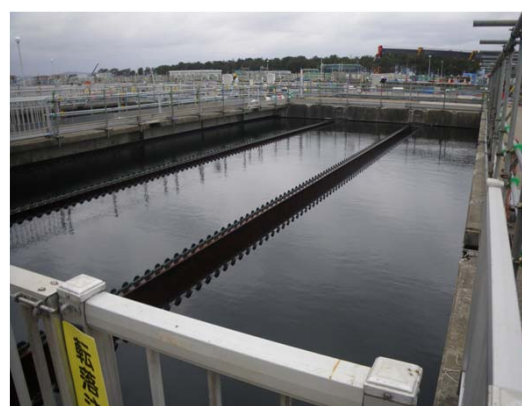
5系1/2最終沈殿池 簡易曝気実施状況
