C II. 農道

1. 農道本体

1) 農道路肩、農道法面の補修

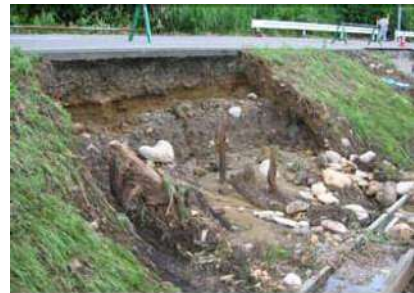
道路法面の崩壊

農道路肩、農道法面に侵食や土砂の崩壊などがみられた場合、土を補充して締め固めた後に植生保護を行うなどの適切な対策を行います。

大きな侵食や崩壊がみられる場合は、土を補充して締め固めながら法面を作った後に植生、コンクリート、張ブロックなどで表面保護する等の方法が考えられます。作業前に施設管理者や関係機関と十分相談するとともに、作業に当たっては専門家の協力を得ることも必要です。

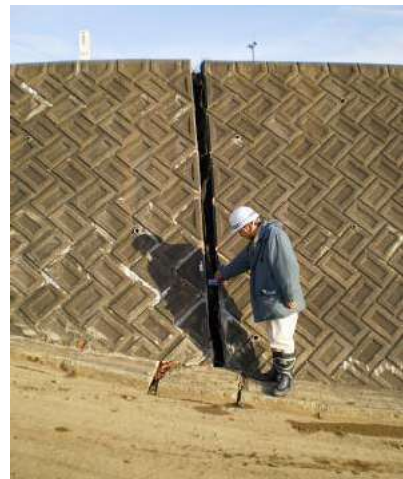
ブロック積みの隙間

ブロック積みや石積みなどに隙間やひび割れが発生している場合、セメントミルクやモルタルなどを用いて隙間を充填することが考えられます。また、大きなひび割れや欠損、はらみ等がみられた場合は、当該部分を一度撤去して再度、積み直すことなどが考えられます。

隙間にモルタルを塗り込む場合は、ワイヤーブラシなどで欠損部表面をきれいに清掃し、接着剤（プライマー）を十分に塗布した後に塗り込みます。隙間部分が大きい場合、一度にモルタルを塗り込むと、固まった後にはく離することがあるので、2～3回程に分けて少しずつ穴を埋めるようにして補修します。

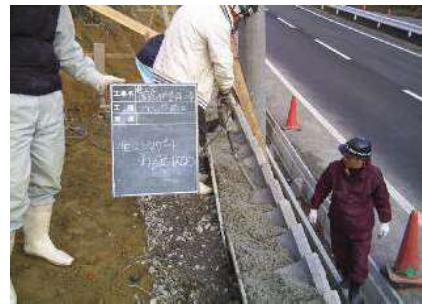
ブロック積みの施工

既設のブロック積み、石積みを撤去する場合は、コンクリートブレイカー等の機械を使用しながら当該部分を取り除きます。既設と新設の接合部となる箇所は、脆弱部が残らないようにハンマーなどでそれらをきれいに除去してから清掃します。ブロックや石を積むに当たっては、高さが一定になること、新設のブロック面などが既設のブロック面の勾配と同一になること、面がはみ出さないこと、などに注意しながら一段ずつ積み上げます。一段積み上げる毎に、背面に碎石やコンクリートを投入して締め固めるとともに、ブロックや石積みの隙間にもコンクリートを流し込みます。コンクリートの締め固めは、ブロックの隙間などからモルタルがにじみでる程度まで行いますが、棒型振動機等を使用すると効率よく締め固めることができます。また、背面の水を外に抜くために水抜きパイプを設置します。ブロックや石積みなどを最上段まで積んだ後、ブロックや石積みなどの背面に型枠を設置し、コンクリートを流し込みます。コンクリート表面はコテなどを使用して均一に仕上げます。
