一級河川鳴瀬川水系
多田川圏域河川整備計画
第2回変更
(素案)

令和4年12月

宮 城 県

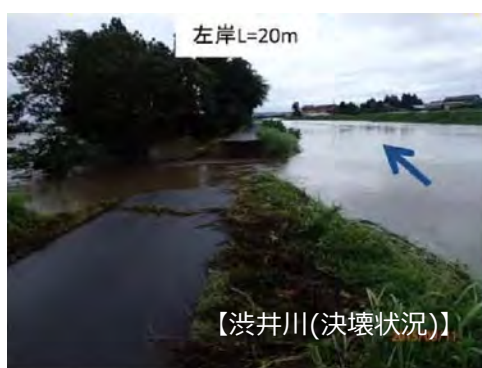
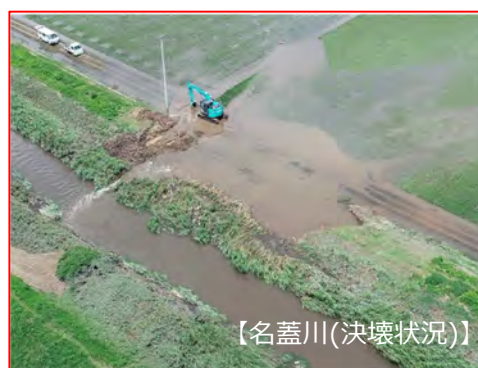
写真 7 近年洪水の被災状況

近年では、平成 14 年 7 月、平成 27 年 9 月(平成 27 年 9 月関東・東北豪雨)、令和元年 10 月洪水(令和元年東日本台風)等で被害が発生している。特に、平成 27 年 9 月関東・東北豪雨、では渋井川、渋川、名蓋川で、令和元年東日本台風では、渋井川、名蓋川で、令和 4 年 7 月洪水では名蓋川において破堤が生じ、甚大な被害が発生している。

【平成 27 年 9 月洪水出水状況】

【令和 4 年 7 月洪水出水状況】

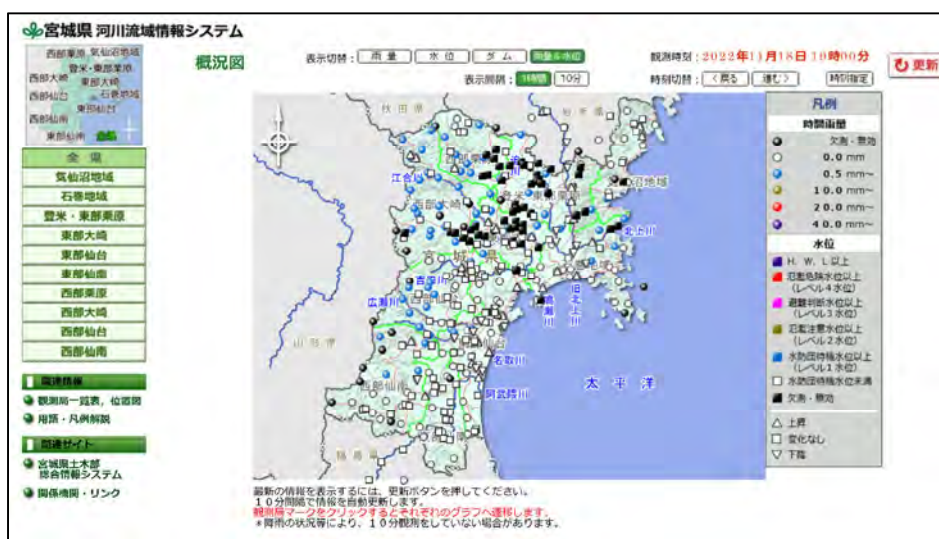
図 32 宮城県河川流域情報システム(MIRAI)

洪水時の避難、水防活動、救援活動などの円滑で効率的な実施に役立てるため、河川情報の収集を行い、宮城県河川流域情報システム（MIRAI）によりインターネットや携帯電話を通じて関係機関、地域住民等への河川情報の提供を行うとともに、地域との情報の共有化を図る。MIRAIは技術の進展にあわせてシステムを更新していく。

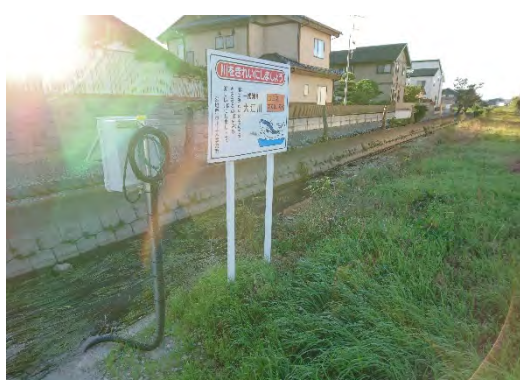
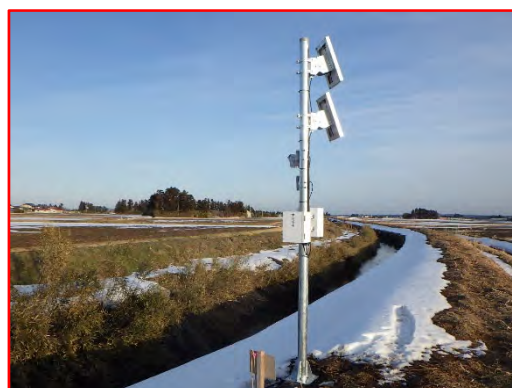
写真 14 簡易水位計(左:大江川)及び簡易 Web カメラ(右:名蓋川)設置例

また、洪水時にリアルタイムで河川やダムの状況を伝えるため、簡易型 Web カメラや危機管理型水位計を設置する。
