## 1 復旧の概要

県では、東日本大震災による被災状況を踏まえ、次の考え方で鹿折川災害復旧事業を進めてまいります。

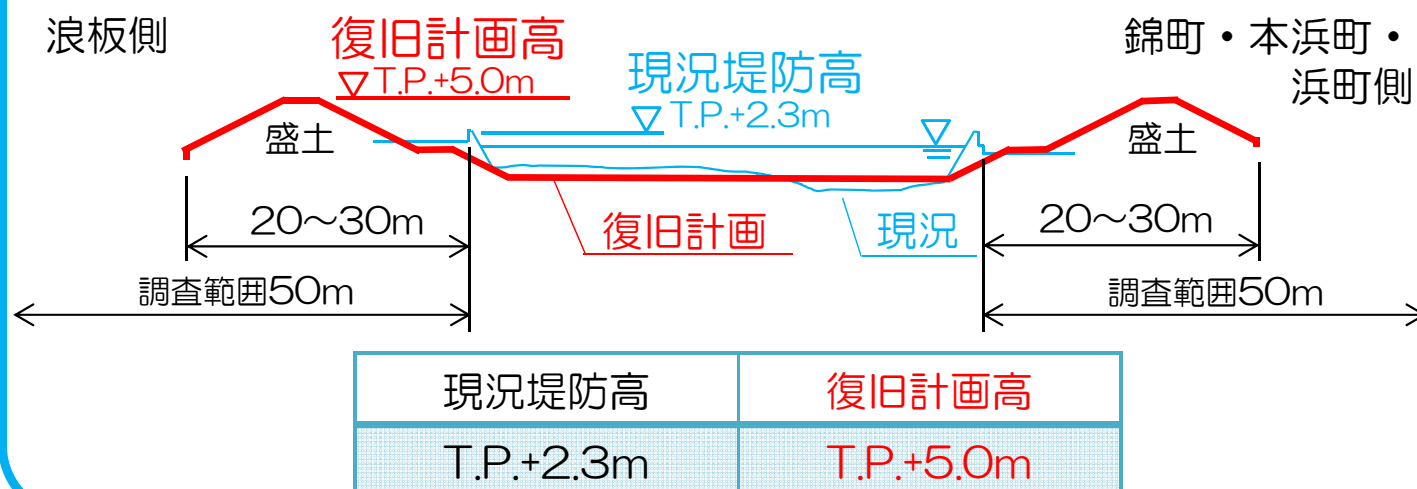
## 標準横断図

- ①堤防の高さ：**T.P.+5.0m**（T.P.とは東京湾の海面の平均潮位のことを指します。）  
（国から示された考え方を基に県が設定したもので、数十年～百数十年程度の頻度で発生する津波に耐えられる高さで復旧します。）
- ②復旧の範囲：**河口から国道45号までの約1,400mの区間**  
（国道45号上流に一部原形復旧区間もあります。）
- ③堤防の幅：**20～30m**
- ④堤防の形：**盛土での堤防**を基本的な形とし、まちづくりの状況も踏まえて決定します。

※上流側から下流を見ている図です。

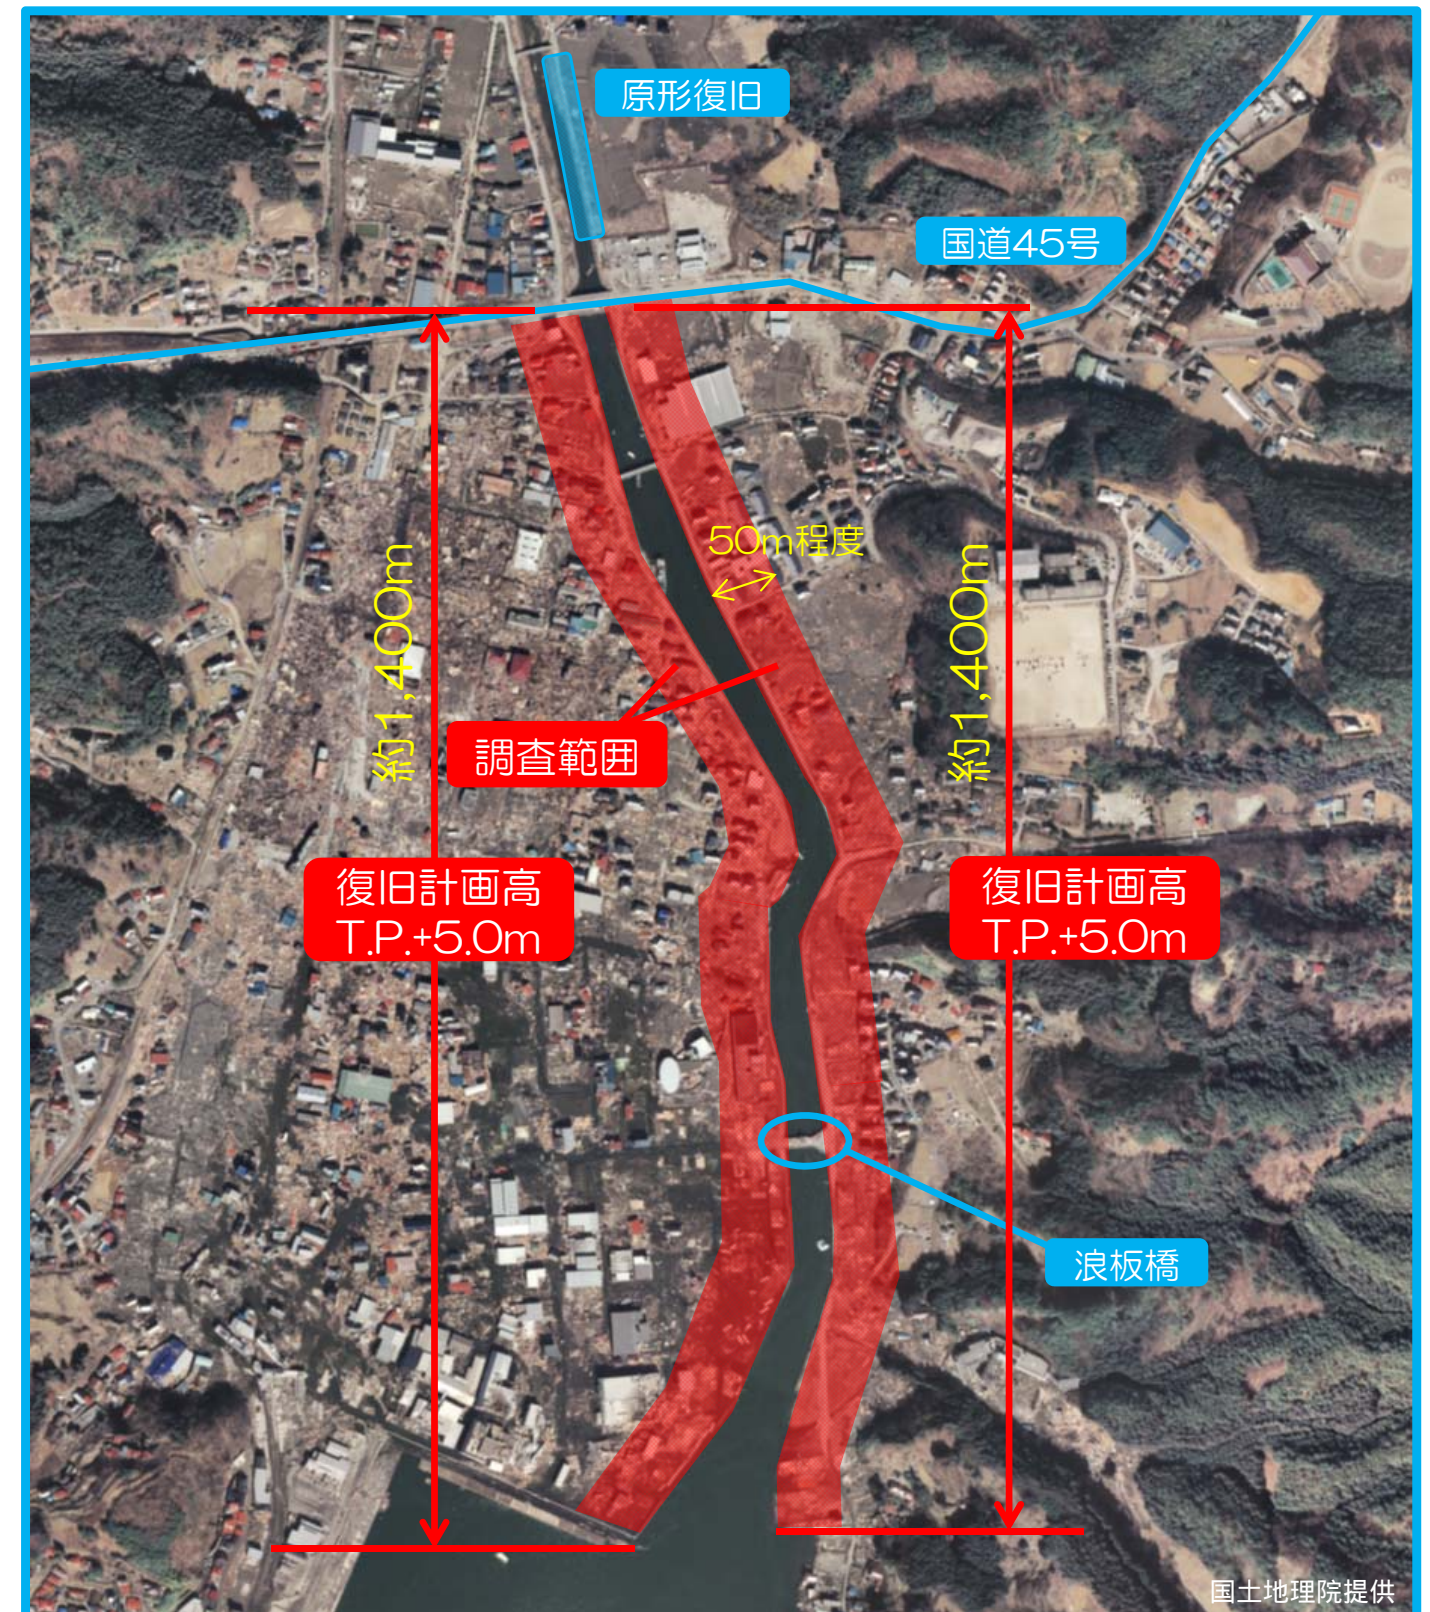
- ①調査範囲：**右図の赤の範囲**（片岸50m程度を想定しております。）
- ②調査期間：**平成24年4月から10月ごろまで**を予定しております。
- ③調査内容：**測量・地質調査（ボーリング）**
- ④調査者及び連絡先
