土砂災害警戒区域等の指定の告示に係る図書(その1)

自然現象の種類	急傾斜地の崩壊
箇所番号	Ⅱ-自-1316-1(1321001316-1)
箇所名	仏供殿の2-1
所在地	遠田郡涌谷町猪岡短台字短台
調査機関	宮城県北部土木事務所

危害のおそれのある土地の区域、著しい危害のおそれのある土地の区域設定図

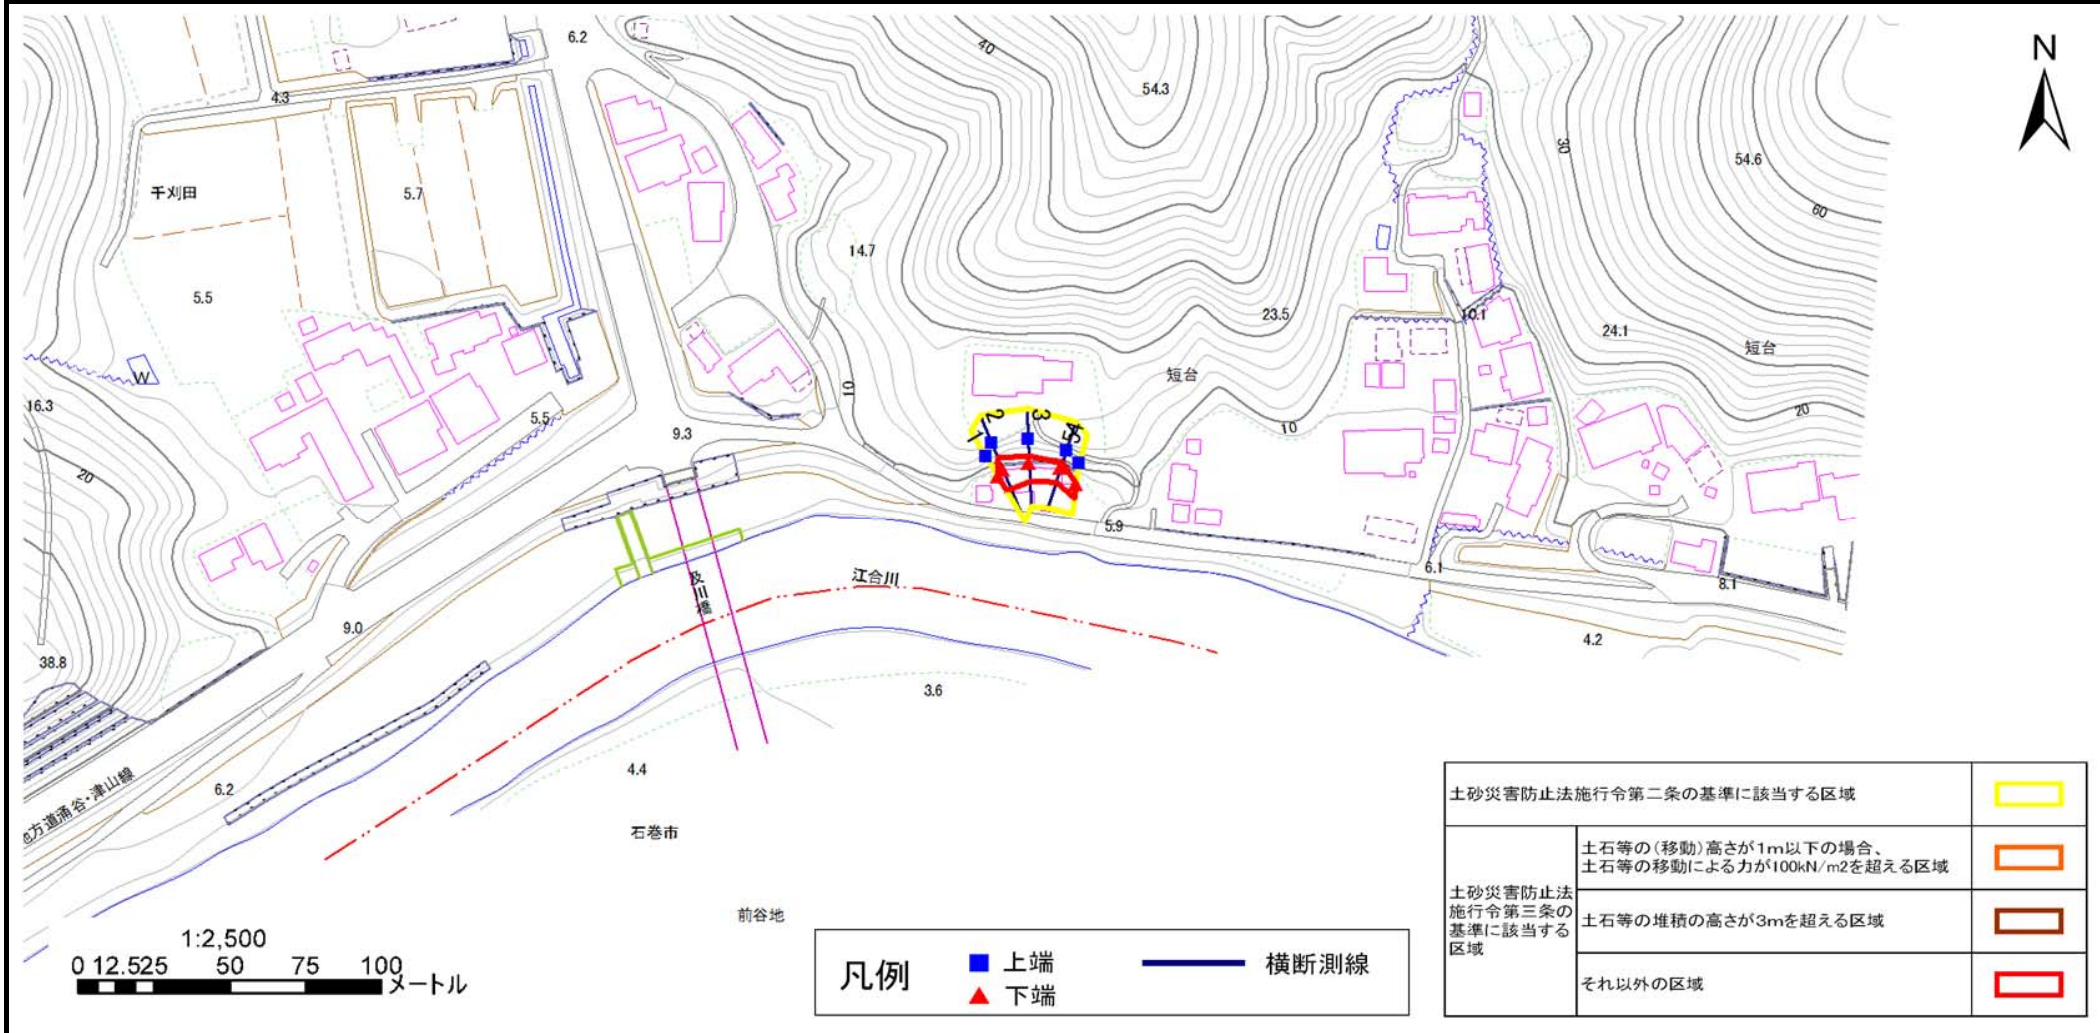
土砂災害防止法施行令第二条の基準に該当する区域		□
土砂災害防止法 施行令第三条の 基準に該当する 区域	土石等の(移動)高さが1m以下の場合、 土石等の移動による力が100kN/m ² を超える区域	□
	土石等の堆積の高さが3mを超える区域	□
それ以外の区域		□
