二級河川鹿折川水系河川整備計画 (素 案)

平成 2 8 年 月

宮 城 県

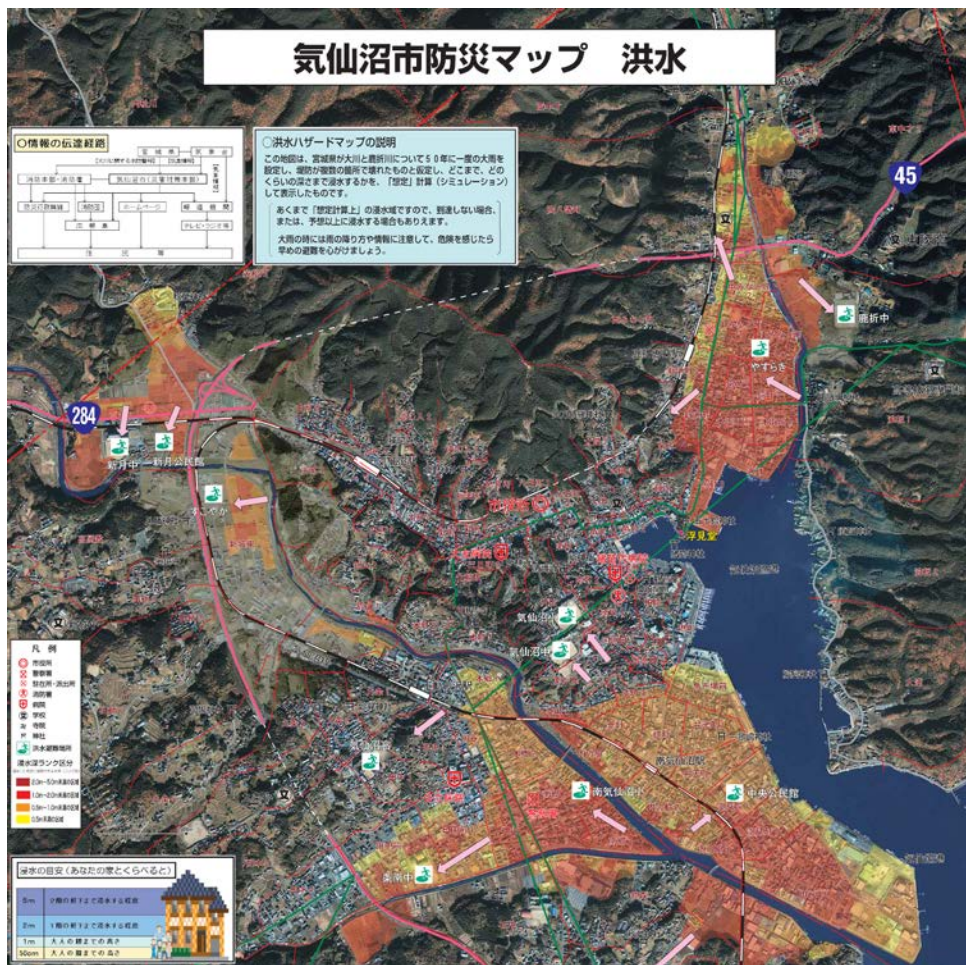
図 2-4 気仙沼市（旧気仙沼市域）防災マップ（洪水）

気仙沼市では、平成17年5月に洪水ハザードマップが作成されている。
